**Accident** de l'hélicoptère AIRBUS - EC135 - T1  
immatriculé **F-HJAF** exploité par SAF HELICOPTERES  
survenu le 8 décembre 2020 à Bonvillard (73)

Heure	Vers 17 h 15 <sup>1</sup>
Exploitant	SAF HELICOPTERES (France)
Nature du vol	Vol d'instruction
Personnes à bord	2 pilotes, 2 treuillistes, 2 secouristes
Conséquences et dommages	5 personnes décédées, 1 personne gravement blessée, hélicoptère détruit

**Collision avec la végétation lors d'un vol d'instruction à l'hélitreuillage de nuit**

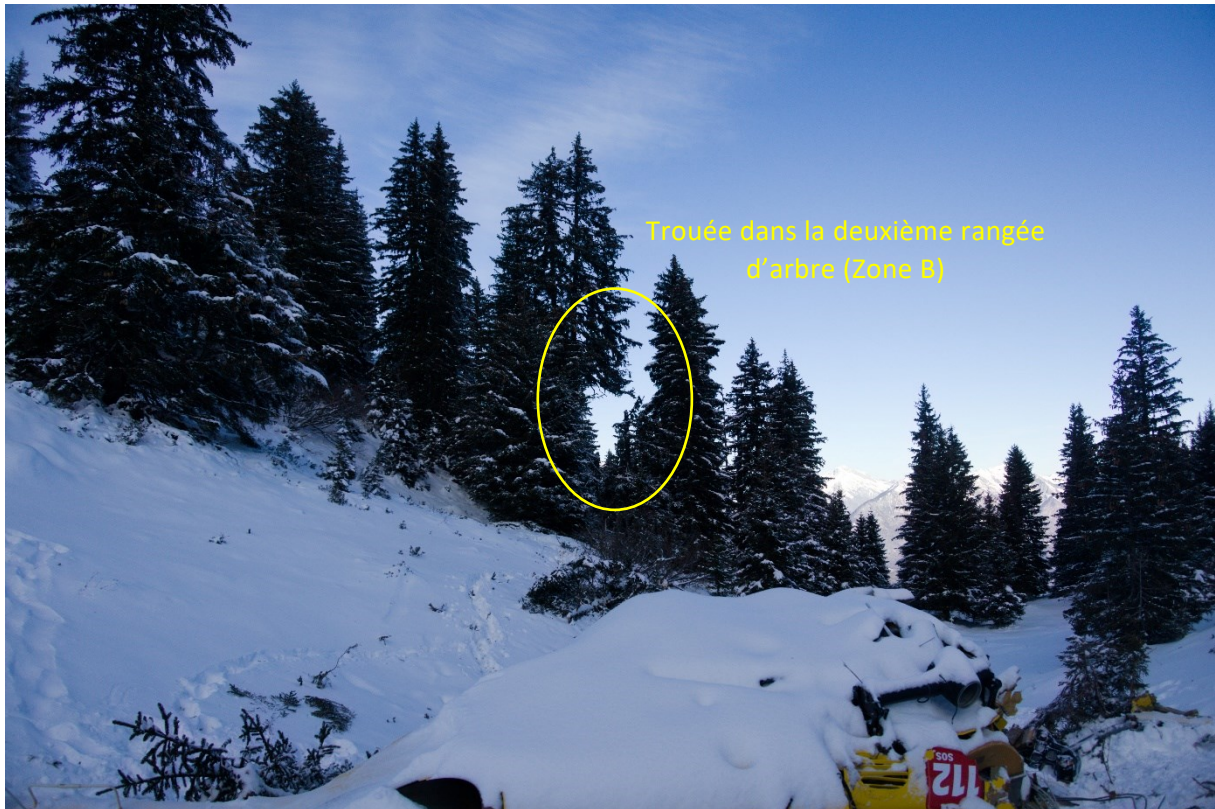
Au nord-ouest de la position de l'épave principale et à environ 50 m de celle-ci en direction de la vallée, une rangée d'arbres était abîmée environ à sa mi-hauteur. Cette trouée était récente. Une importante quantité de branches ainsi que de multiples débris de l'hélicoptère ont été retrouvés dans la trouée ainsi qu'au sol, depuis ce groupe d'arbres jusqu'à l'épave principale.

**Figure 7 : trouée dans la rangée d'arbres (Source : BEA)**

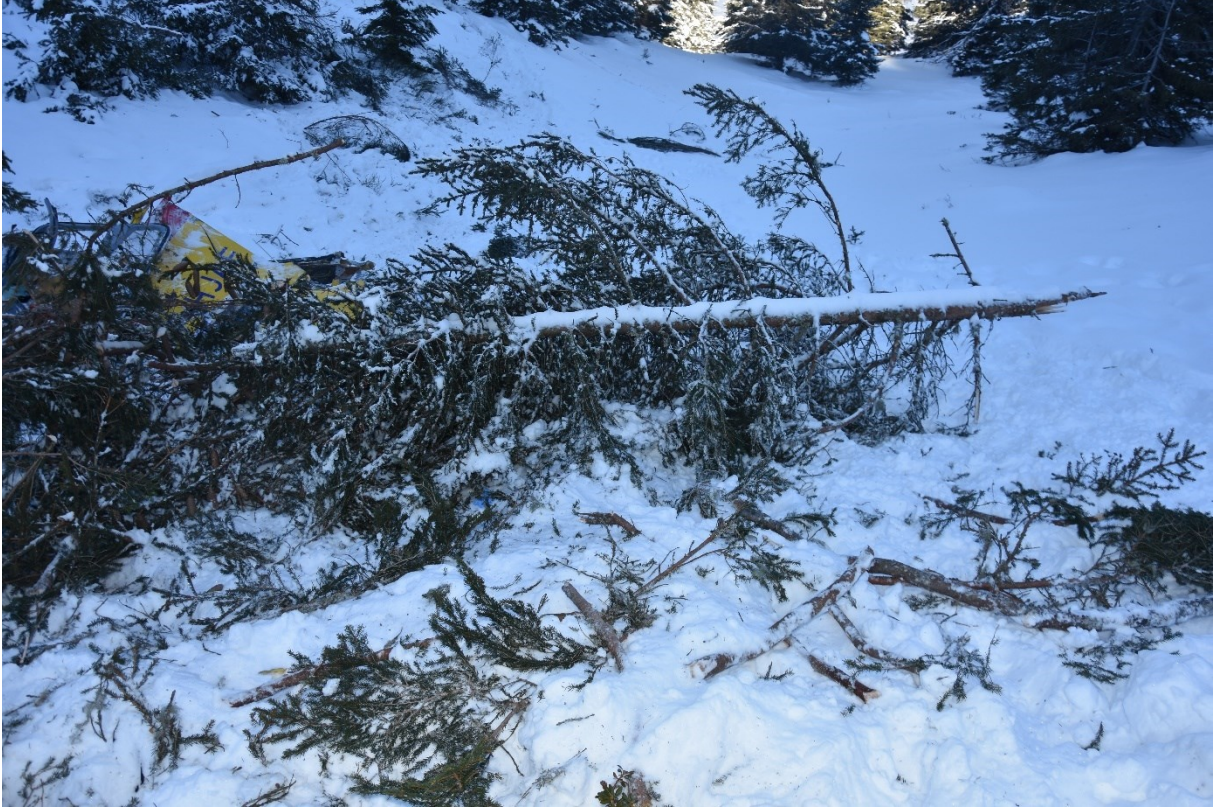
Une grande quantité de morceaux de branches de toutes tailles (jusqu'à 15 cm de diamètre) est retrouvée aux pieds des arbres de la zone B, ainsi que sur la trajectoire entre les zones B et C.

**Figure 8 : morceau d'arbre de 15 cm de diamètre retrouvé sur le site (Source : BEA)**

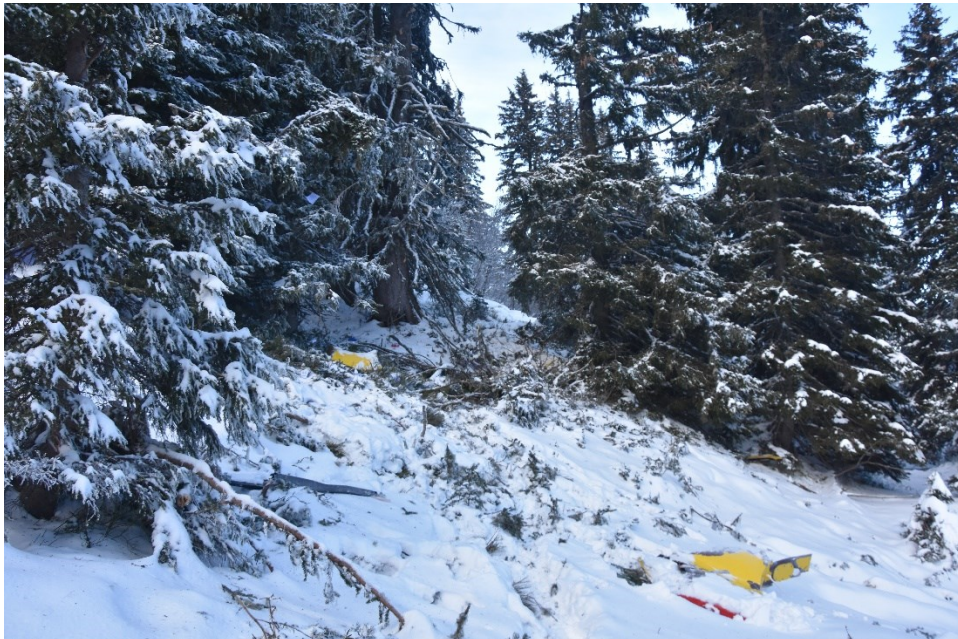
- les portes avant droite et gauche, la porte latérale coulissante droite et des morceaux du plan arrière ont été retrouvés aux pieds des arbres (zone B), ainsi que des éléments des pales du rotor principal et des éléments de la structure de la cabine ;

**Figure 9 : débris de l'hélicoptère recouverts de neige (Source : BEA)**

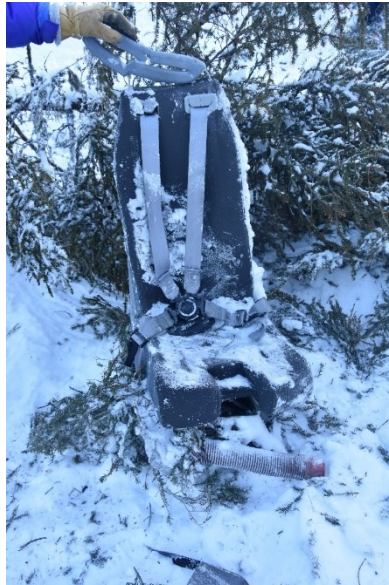
**Figure 10 : siège avant gauche (Source : BEA)**

Le siège avant gauche (siège de l'instructeur) était endommagé. Il a été retrouvé juste après la rangée d'arbres (zone B). La ceinture 4 points a été retrouvée bouclée. Les marques observées sur le harnais d'épaule droit semblent correspondre à une personne en place sur le siège et attachée.

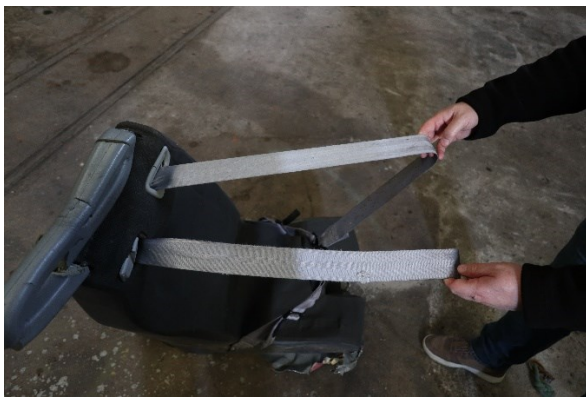
**Figure 14 : harnais d'épaules du siège avant gauche (Source : BEA)**

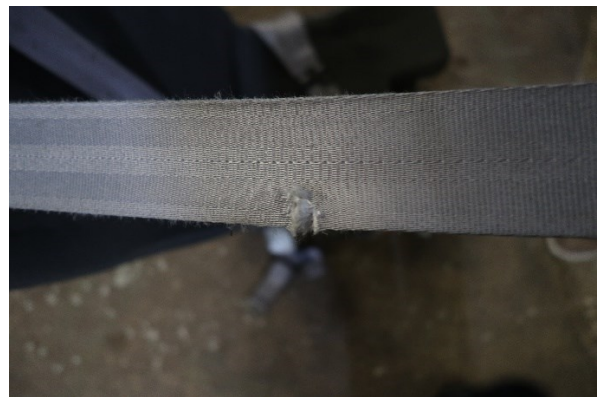
**Figure 15 : marque sur le harnais droit du siège avant gauche (Source : BEA)**

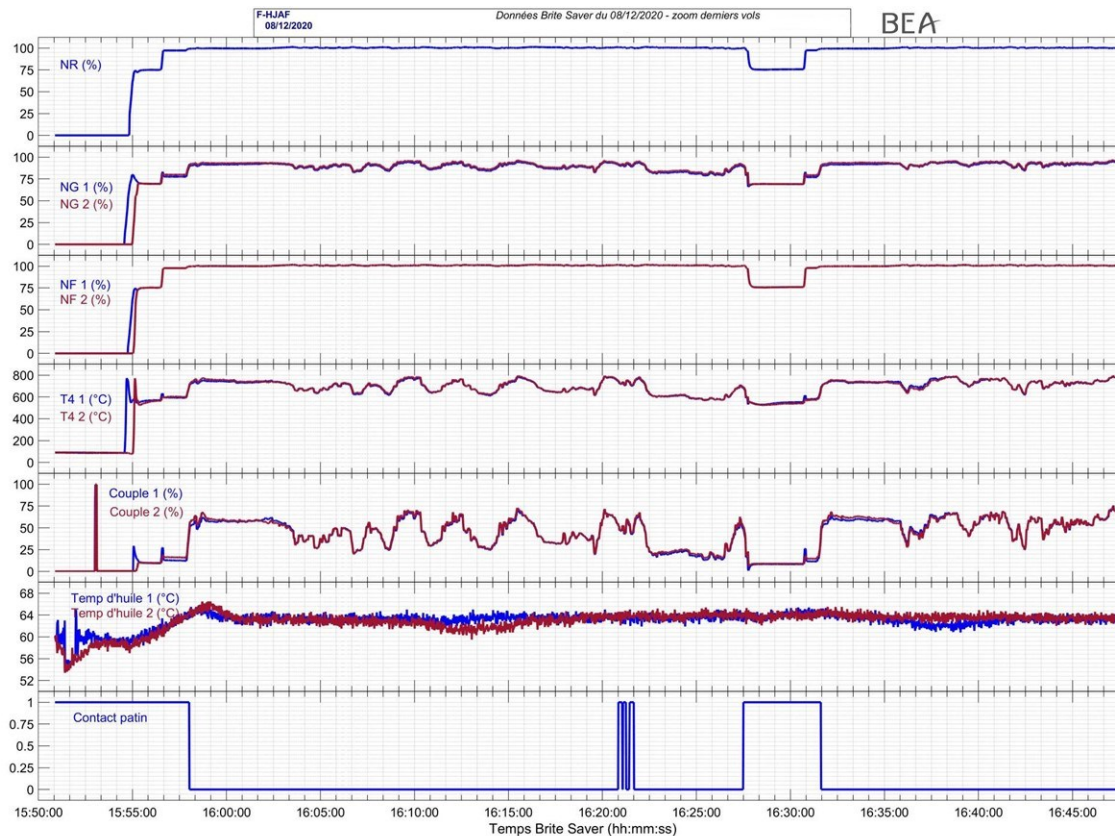
**Figure 16 : paramètres enregistrés lors du vol de l'accident et du vol précédent (Source : BEA)**

Le paramètre « contact patin » permet d'identifier les deux vols et confirme le posé au chalet du Marret lors du premier vol. Les paramètres « NR », « NG », « NF », « T4 », « Couple » et « Temp d'huile » ne font pas apparaître d'anomalie dans le fonctionnement des moteurs.

Les variations des paramètres « NG », « T4 » et « Couple » sont synchrones et cohérents avec les différentes phases de vol : décollage, montée, mise en stationnaire pour les treuilages, descente et atterrissage. Néanmoins les variations (à la baisse par rapport aux phases de mise en stationnaire) sont plus importantes sur le premier vol de nuit ce qui correspond pour les hippodromes à des trajectoires plus amples et des virages plus grands (moins d'inclinaison) nécessitant moins de couple des moteurs.

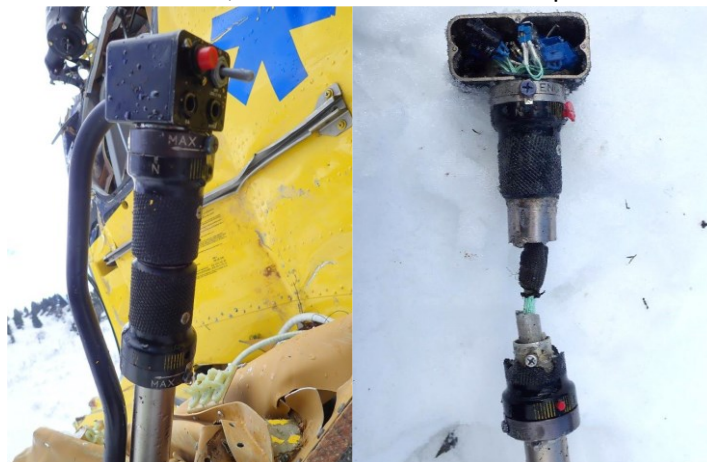
Les deux leviers de commande de pas collectif ont été retrouvés séparés de la cellule. La poignée tournante sur l'un des leviers est sur la position « flight », la position de la seconde poignée tournante n'a pas pu être déterminée, cette dernière étant rompue.

**Figure 29 : poignées tournantes**

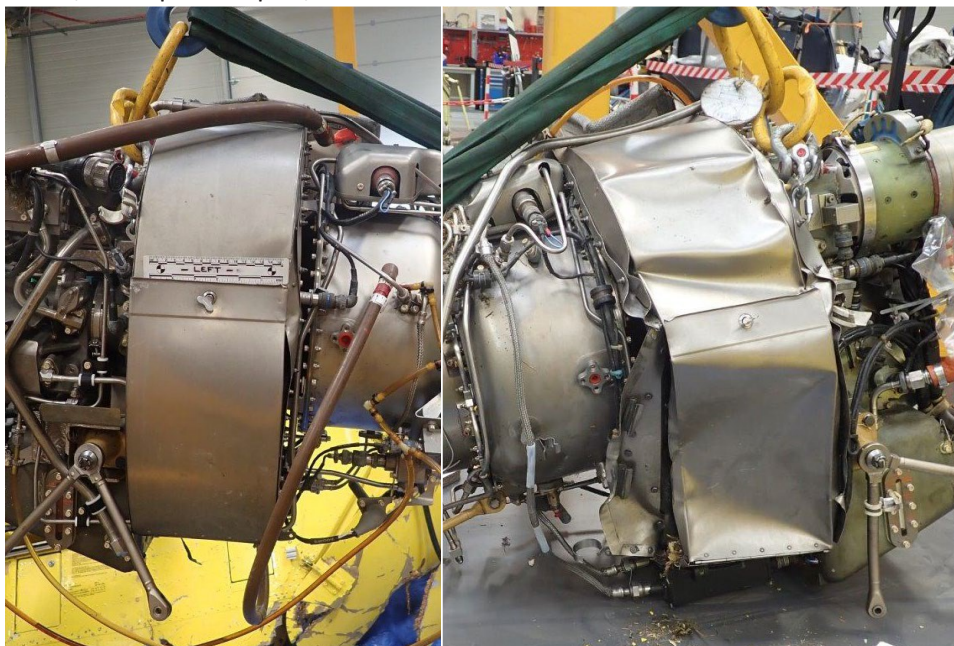
Les plénums des deux moteurs sont en place. Celui du moteur gauche est peu endommagé. Celui du moteur droit, bien que complet, est très déformé.

**Figure 30 : plénums des moteurs gauche et droit**

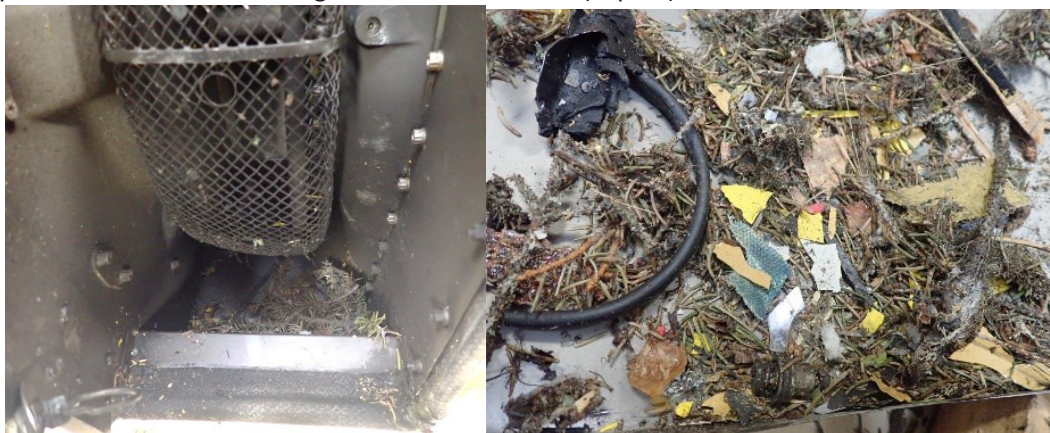
Les deux plénums ne sont pas obstrués mais contiennent de petits débris provenant de l'hélicoptère ainsi que de nombreux branchages d'arbres résineux (sapins).

**Figure 31 : débris observés dans le plénum du moteur gauche**

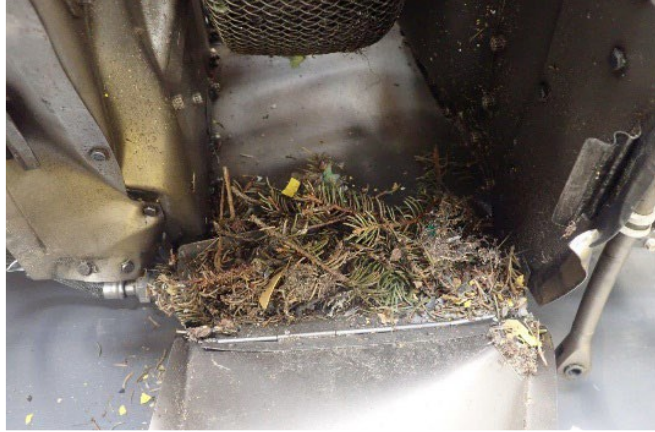
**Figure 32 : débris observés dans le plénum du moteur droit**

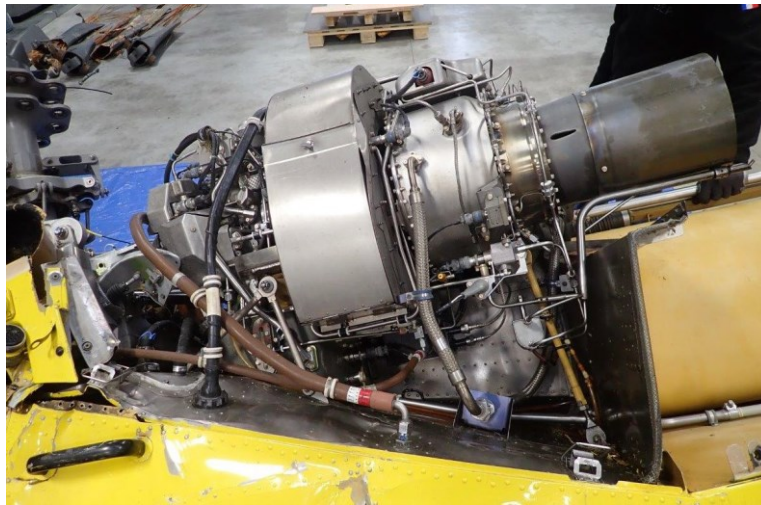
Le moteur ne présente pas de dommage significatif visible.

**Figure 34 : vue d'ensemble du moteur gauche****10.1 Module 1**

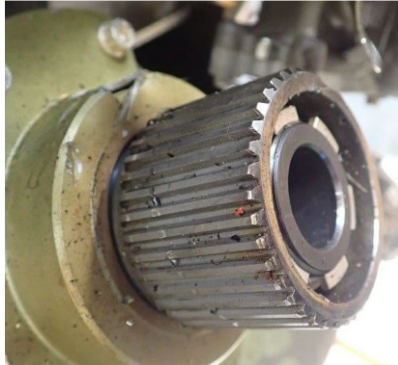
Les cannelures de l'arbre de sortie montrent de traces de contacts de faible profondeur et de faible largeur formant des trajectoires hélicoïdales, ce qui indique que l'arbre de sortie moteur tournait lors du désaccouplement de l'arbre de transmission. L'absence d'arrachement de matière en extrémité des cannelures indique un faible couple lors du désaccouplement.

**Figure 35 : arbre cannelé et flasque**

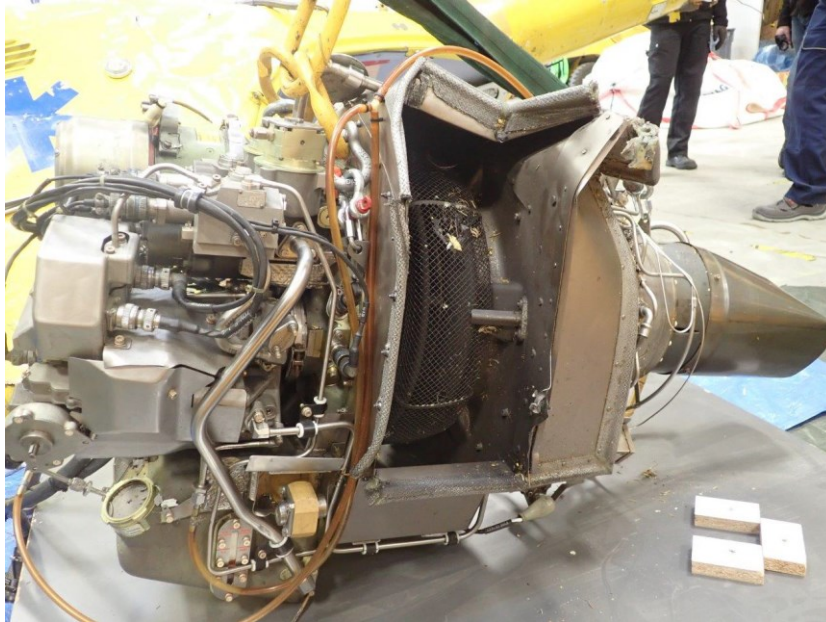
Le moteur présente plusieurs dommages significatifs au niveau des équipements externes.

**Figure 36 : vue d'ensemble du moteur gauche**

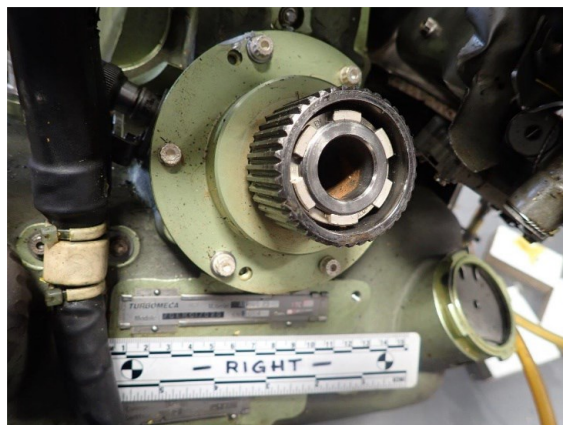
Le flasque situé entre le carter et l'arbre de sortie cannelé a reçu un impact en partie supérieure. La position de cet impact est en cohérence avec la position de l'arbre de transmission de puissance qui a été constatée sur l'épave. Les cannelures de l'arbre de sortie montrent deux traces de contacts de faible profondeur et de faible largeur formant des trajectoires hélicoïdales, ce qui indique que l'arbre de sortie moteur tournait lors du désaccouplement de l'arbre de transmission. L'absence d'arrachement de matière en extrémité des cannelures indique un faible couple lors du désaccouplement.

**Figure 37 : arbre cannelé et flasque**
