**Rapport préliminaire
sur l'**incident grave**
survenu au CESSNA Citation 525 CJ1
immatriculé **F-HJAV**
le vendredi 14 mars 2025
en croisière**

Défaillance d'une chaîne anémo-barométrique, écart d'altitude non détecté, déclenchement d'une alarme TAWS³ lors de l'approche

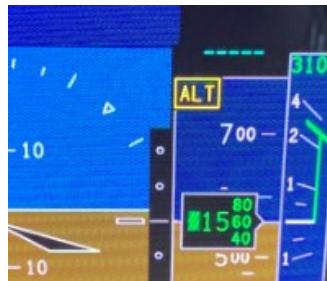
L'équipage rapporte que passant le FL 100, l'indication **ALT** (ou « *Amber ALT* ») indiquant une incohérence d'altitude entre le PFD du commandant de bord (CDB) et celui du copilote apparaît sur leur PFD (voir **Figure 1**).

Figure 1 : photo du PFD avec l'indication **ALT** visible en haut du bandeau d'altitude (Source : BEA)

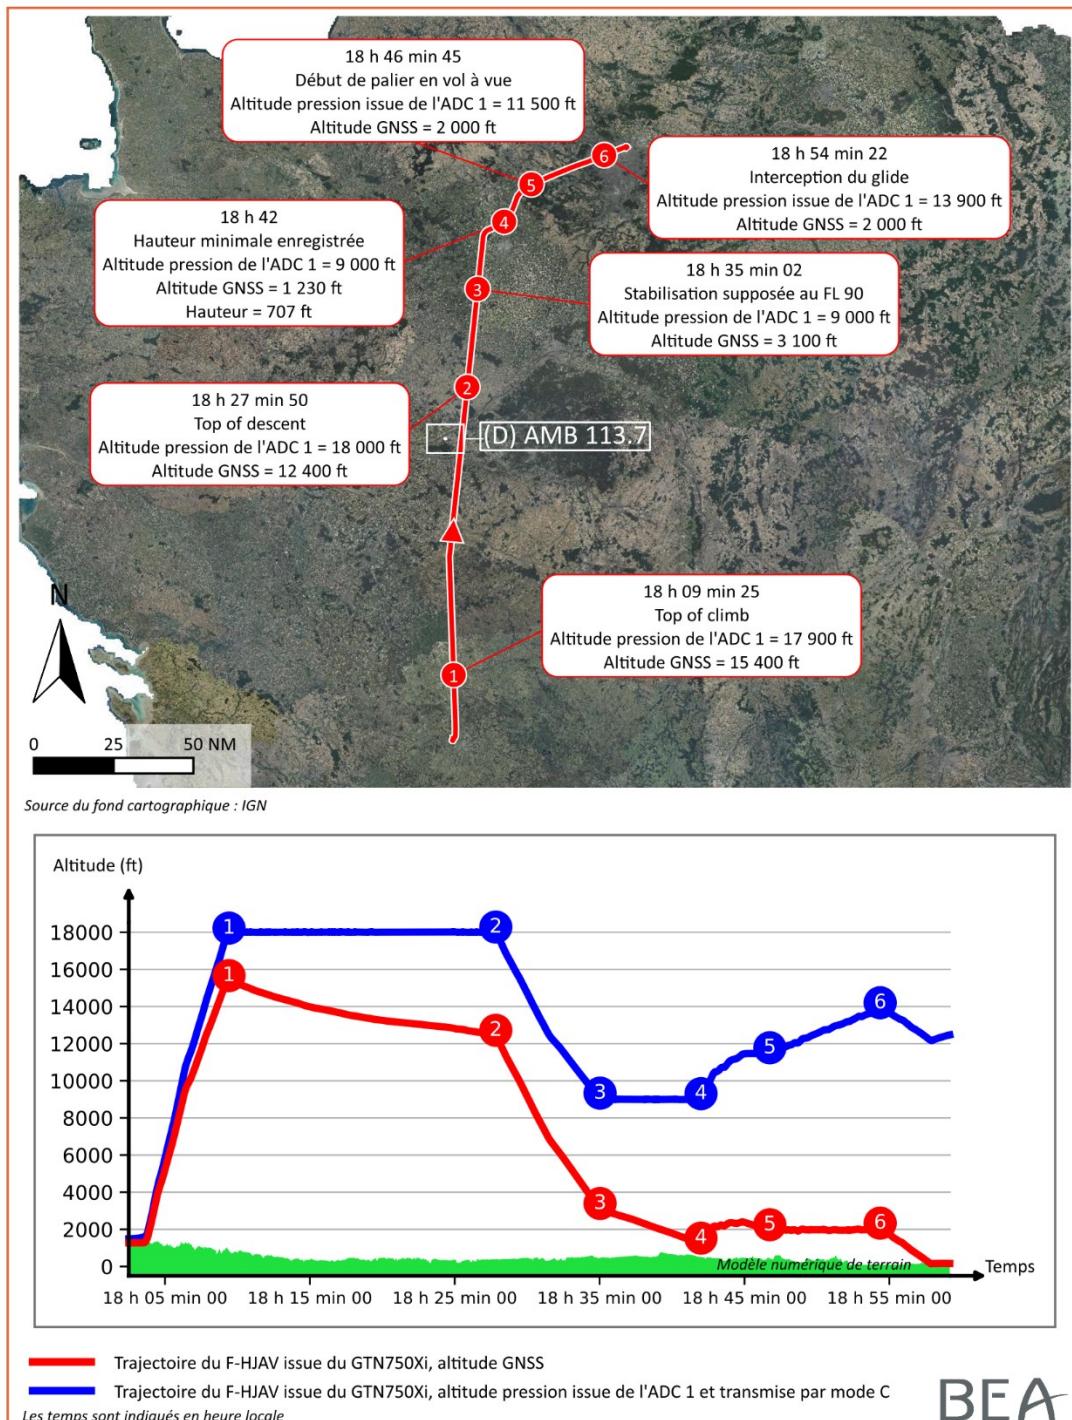
Figure 2 : trajectoire du F-HJAV, données issues du GTN750xi⁹

Entre 18 h 09 (point **①**) et 18 h 28 (point **②**), alors que le pilote automatique est engagé et que les informations renvoyées par l'ADC 1 indiquent un niveau de vol stable au FL 180, l'altitude GNSS de l'avion diminue progressivement de 15 300 ft à 12 600 ft.

La trajectoire en bleu des **Figure 2** et **Figure 5** représente l'altitude au calage 1 013 hPa (altitude pression) renvoyée par l'ADC 1 et visible sur le PFD du CDB, puis du copilote après le traitement de la panne. Il convient de lui soustraire environ 220 ft pour avoir l'altitude au QNH de l'aéroport Paris - Le Bourget dans les conditions du jour.

Cet écart d'altitude était de 2 500 ft en début de croisière, de 7 800 ft lors du déclenchement de l'alerte TAWS et a atteint 13 500 ft après l'atterrissement (voir **Figure 2**).

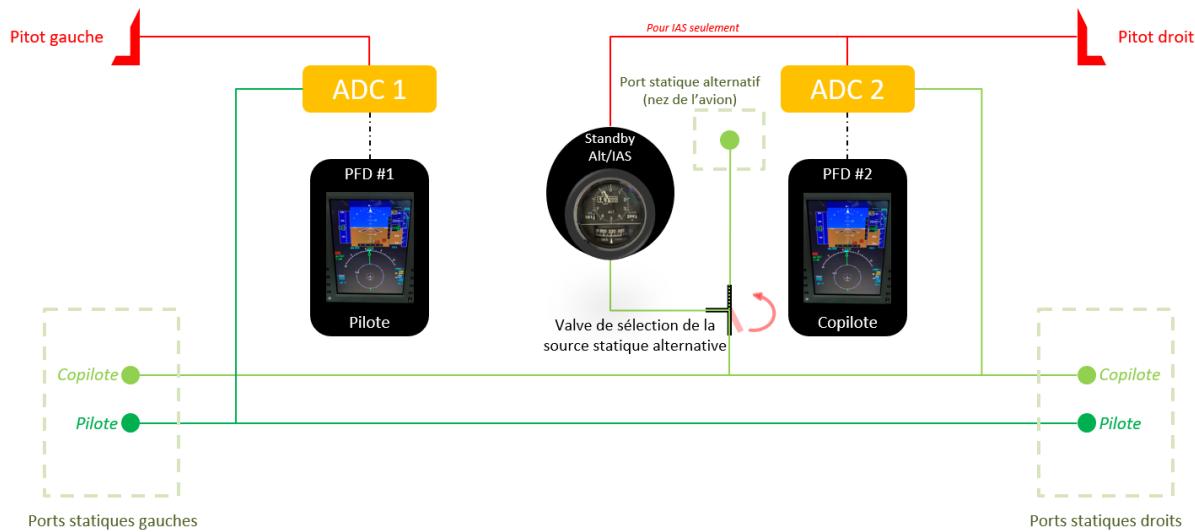
Figure 3 : schéma de principe du système anémo-barométrique du F-HAJV (Source : BEA)

Les indications erronées de l'altimètre de secours mentionnées par l'équipage (voir § 4.2) n'ont pas pu être reproduites lors de ces essais. À ce stade de l'enquête, le BEA n'a pu exclure la possibilité d'une panne intermittente sur la chaîne barométrique 2.

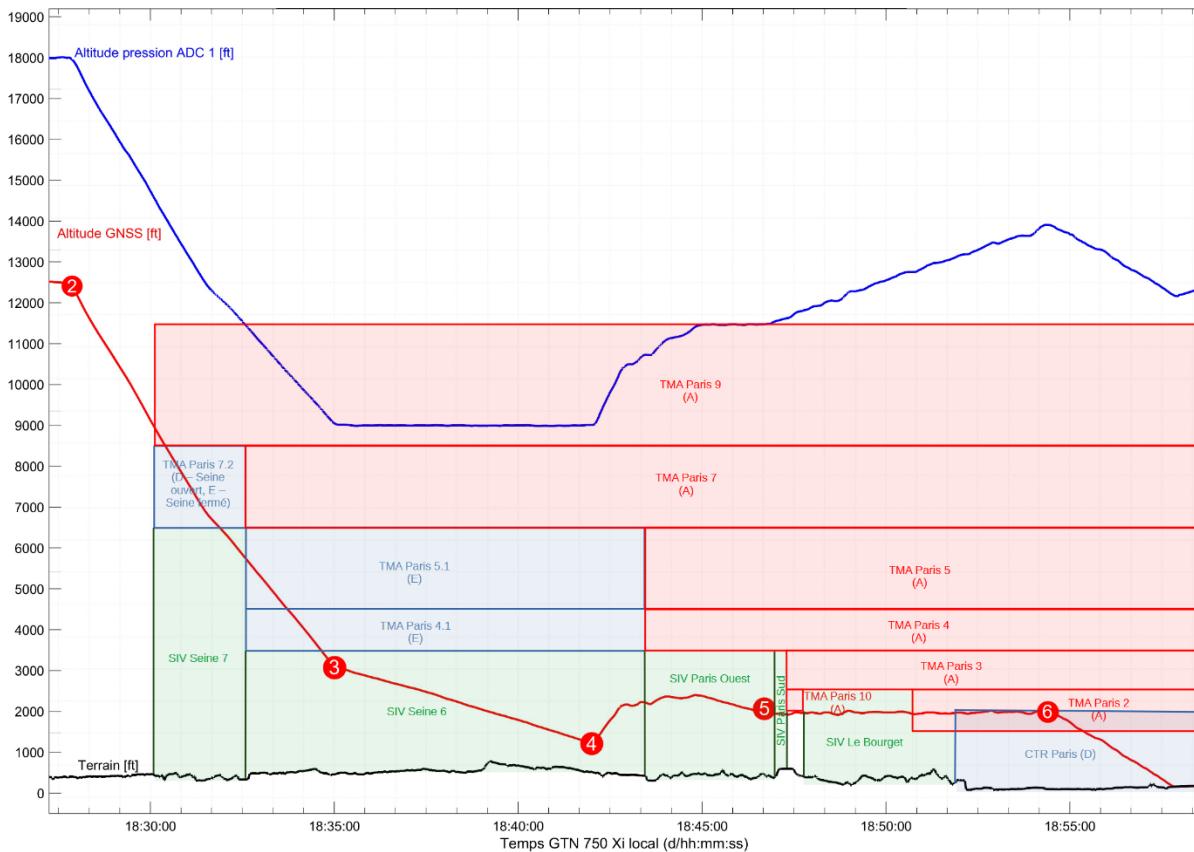
Figure 5 : trajectoire verticale et espaces aériens traversés par le F-HJAV dans les 30 dernières minutes du vol (Source : BEA)

À 18 h 50, l'avion a survolé l'aérodrome de Beynes – Thiverval (LFPF)¹¹, puis quelques secondes plus tard, l'aérodrome de Chavenay – Villepreux (LFPX)¹². L'avion évoluait alors à une altitude de 2 000 ft et une vitesse de 250 kt. Ces deux aérodromes se situent sous la TMA 3 de Paris (classe A) dont le plancher est à 2 500 ft.
