Accident du MUDRY CAP232
immatriculé **F-HKAP**
le dimanche 15 juin 2025
à Villepreux (78)

Heure	Vers 16 h 05 ¹
Exploitant	Association SEPTIEME CIEL
Nature du vol	Convoyage
Personne à bord	Pilote
Conséquences et dommages	Avion détruit, pilote blessé

**Ouverture et perte de la verrière en vol, demi-tour,
collision avec le sol en finale**

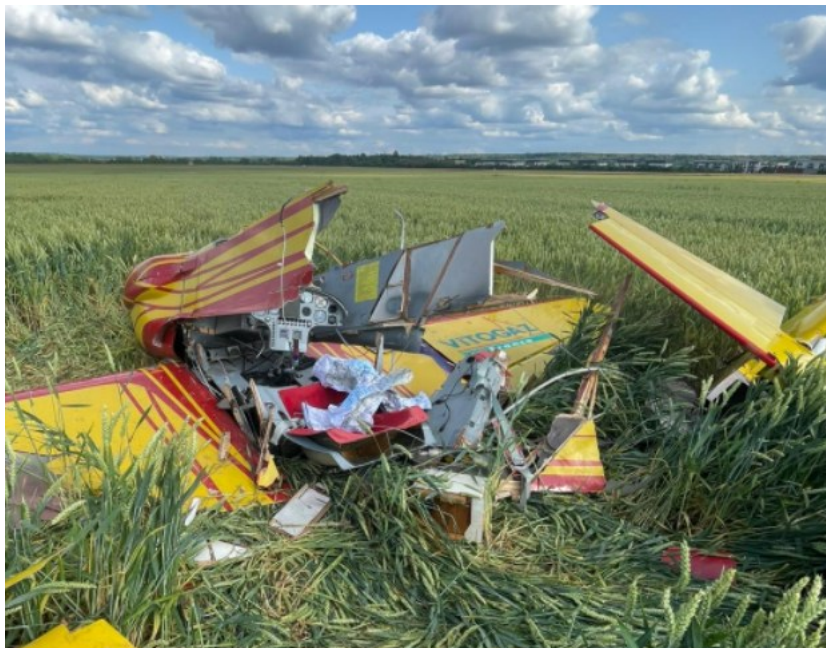
Hormis la verrière, l'épave est complète et regroupée. La partie principale de l'épave comprend le groupe motopropulseur, le fuselage jusqu'au siège du pilote ainsi que les ailes. Les quatre pales de l'hélice sont rompues au niveau des pieds de pales, les ailes sont sectionnées à leurs extrémités. L'arrière du fuselage, du siège pilote à l'empennage, ainsi que les trains d'atterrissage ont été détruits lors de l'impact. Les chaînes de commandes de vol sont continues ; les seules ruptures observées sur ces éléments sont consécutives à l'impact. La verrière a été retrouvée plusieurs jours après l'accident.

Figure 1 : partie principale de l'épave (Source : BEA)

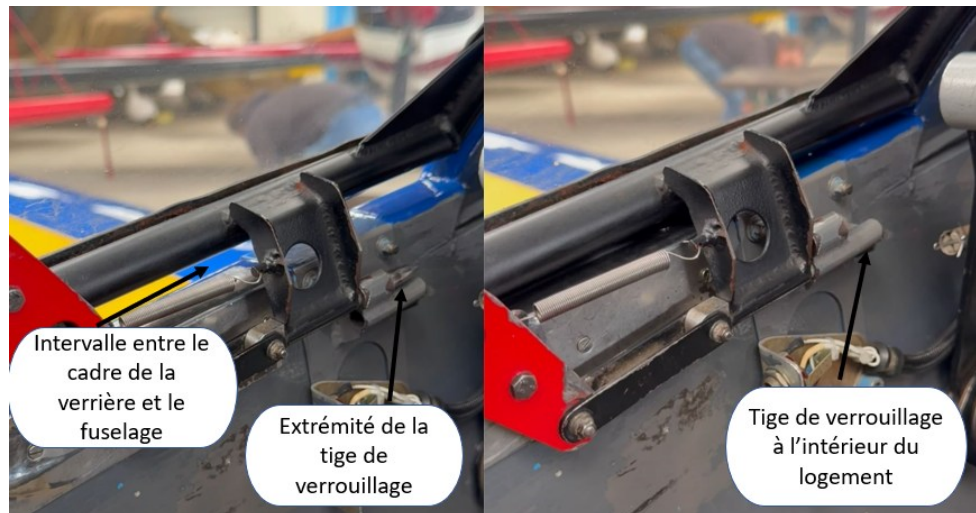
Suivant le positionnement de la tige dans l'un ou l'autre logement, la verrière peut être verrouillée en position entrouverte ou complètement fermée. Dans la position entrouverte, la tige dépasse du logement du haut, son extrémité est visible (voir **Figure 3** et **Figure 4**).

Figure 4 : comparaison entre les positions entrouverte (à gauche) et fermée (à droite)
(Source : pilote, annotations BEA)
