Accident survenu à l'Elixir Aircraft Elixir
immatriculé **F-HKEC**
le mercredi 14 février 2024
à La Rochelle - Île de Ré (17)

**Déconnexion en vol de la commande de profondeur,
difficulté à contrôler l'avion en courte finale, contact dur
avec la piste, lors d'un vol de contrôle de maintenance**

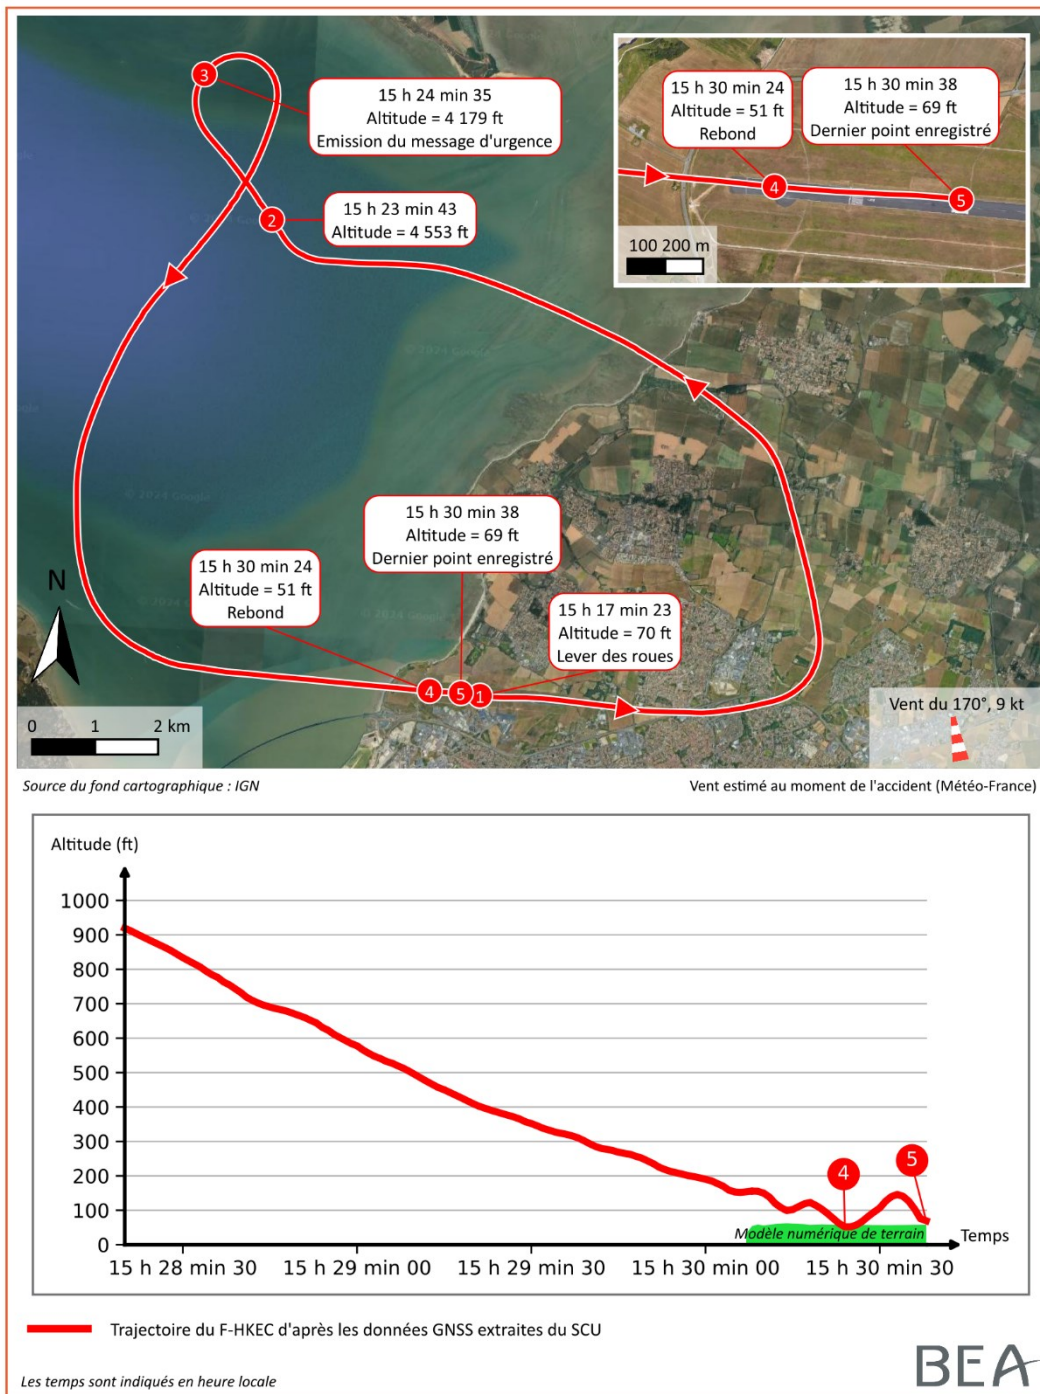
Figure 1 : trajectoire

On observe sur la piste et aux abords de la piste (voir **Figure 1**) :

- des traces de contact des trains d'atterrissage principaux avec la piste puis une trace correspondant au train d'atterrissage avant ;
- des débris de carénage provenant du train d'atterrissage avant et du capot inférieur ;
- des traces d'impact de l'hélice avec la piste ;
- des morceaux de pales de l'hélice ;
- la jambe de train d'atterrissage avant.

L'avion se trouve environ 250 m après les premières traces, immobilisé en bordure de piste, le nez dans l'herbe.

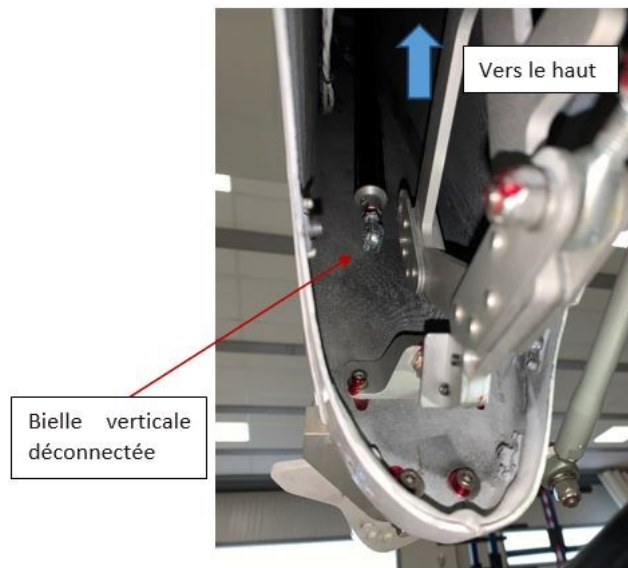
Lors de la dépose de la quille placée sous la dérive, une vis et une rondelle ont été retrouvées dans la quille. Cette vis et cette rondelle ont été identifiées comme étant celles faisant partie de l'ensemble fixant la bielle verticale de la commande de profondeur avec le renvoi situé au pied de la dérive. L'écrou associé⁵ n'a pas été retrouvé. Les examens effectués ont montré que l'écrou aurait été retrouvé dans la quille s'il avait été présent au montage de l'assemblage. Par ailleurs, la vis ne montre aucune trace d'endommagement sur ses filets. La vis ne présente aucune trace de vernis de blocage permettant d'identifier visuellement le serrage de l'assemblage vis-écrou⁶. La bielle verticale est déconnectée du renvoi (voir **Figure 3**).

Figure 3 : bielle verticale déconnectée du renvoi (Source : BEA)

Au cours du remontage de la gouverne de profondeur lors d'une action de maintenance, le mécanicien a très probablement oublié de remettre en place l'écrou sur la vis traversant l'embout rotulé au niveau de la connexion de la bielle verticale de la commande de profondeur avec le renvoi situé au pied de la dérive. En l'absence d'écrou, la vis n'était pas retenue et est sortie de son emplacement, au cours du second vol suivant cette intervention. Le manche est devenu libre en tangage du fait de la déconnexion de la bielle avec le renvoi.

- ségrégation entre l'atelier de production et l'atelier de maintenance ;
- mise en place de moyens pour éviter les interruptions de tâche ;
- recrutement de nouveaux mécaniciens, dédiés aux activités du CAO ;
- identification des tâches critiques sur les demandes d'intervention ;
- mise en place d'une visite prévol étendue en présence d'un mécanicien avant un vol après la réalisation d'une tâche critique ;
- modification du programme de formation des pilotes pour ajouter l'entraînement aux situations potentiellement à risque lors des vols de sortie de maintenance ;
- remplacement systématique des écrous Nylstop par des écrous neufs après démontage ;
- prise en compte des exigences relatives aux vols de contrôle de maintenance.
