**Accident** du CESSNA 177 « CARDINAL »  
immatriculé **F-HKLA**  
le dimanche 30 juillet 2023  
au large de Fréjus (83)

**Diminution de la puissance du moteur, amerrissage forcé,  
en instruction**

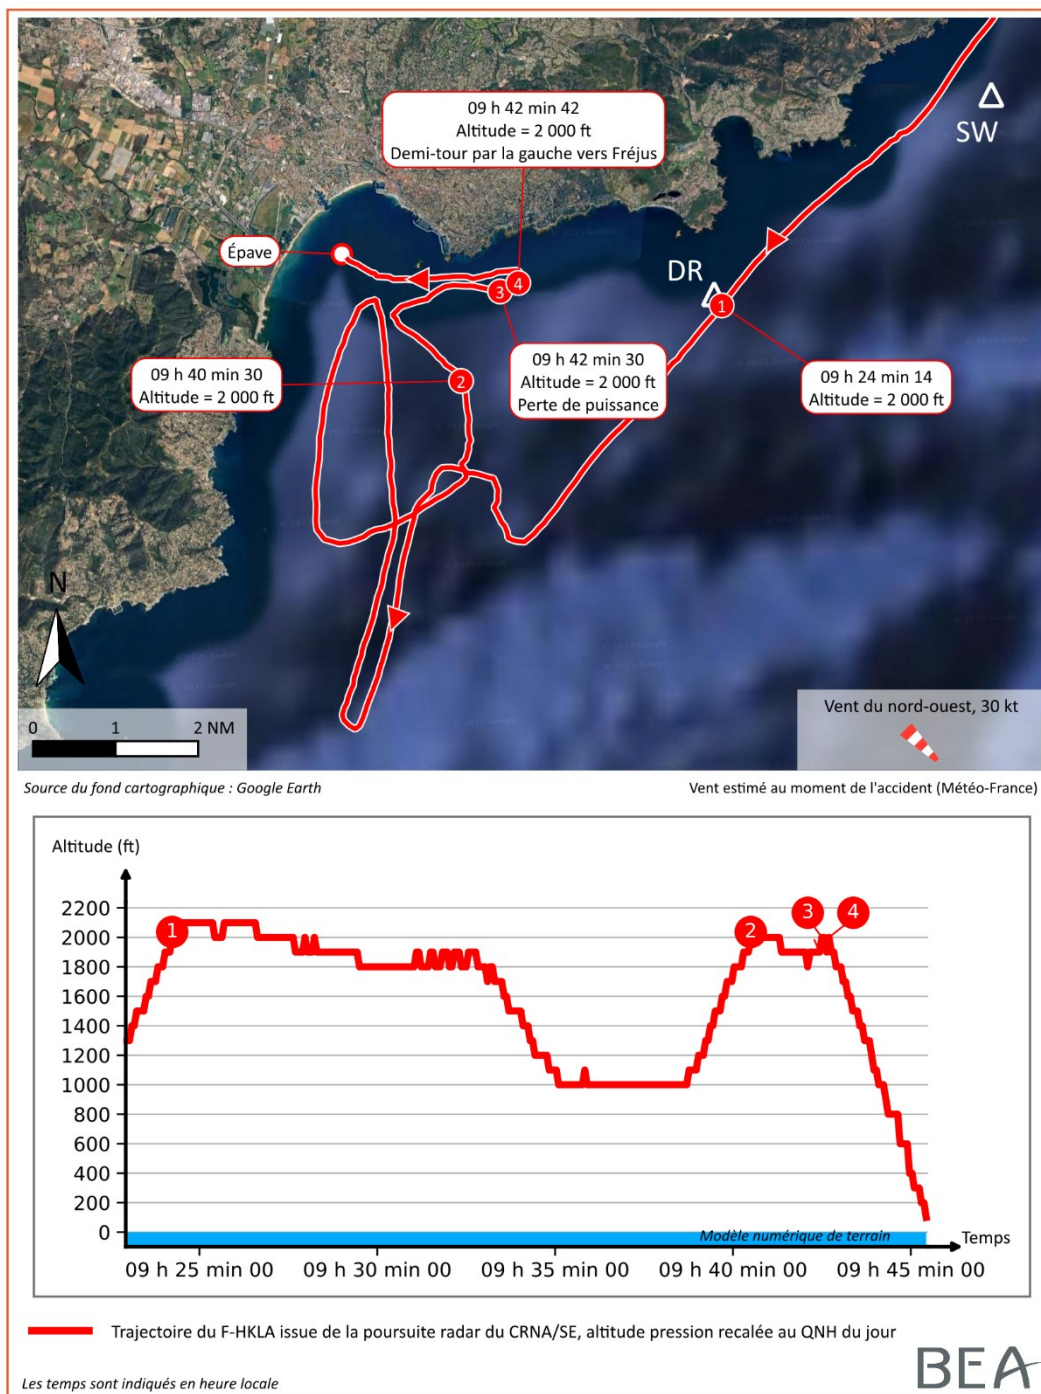
Figure 1 : trajectoire de l'avion

Après un transit le long de la côte à une altitude de 800 ft environ jusqu'au point SW, ils montent à 2 000 ft (voir Figure 1, point ①), puis se mettent en palier en réduisant la puissance du moteur de 2 500 tr/min à 2 075 tr/min environ<sup>3</sup>. Après avoir passé le point DR, ils contactent Nice Information Sud à 9 h 26 et une minute plus tard, l'élève pilote commence les exercices de maniabilité dans la baie de Fréjus. Après une série de virages entre 2 100 et 1 900 ft, il descend à 1 000 ft d'altitude, puis remonte à 2 000 ft (point ②).

Deux minutes plus tard, alors que l'avion est en palier en direction du point DR et que l'élève pilote s'apprête à descendre pour rentrer à Cannes en transit côtier (point ③), le moteur a subitement des ratés. L'avion se trouve alors à 0,5 Nm au large de la côte qui n'offre pas à cet endroit de zone dégagée pour atterrir en sécurité, en raison de l'urbanisation. L'instructeur reprend les commandes et fait demi-tour (point ④) pour se rapprocher de la piste de la base aéronavale (BAN) désaffectée de Fréjus située à environ 3 Nm. Après plusieurs actions de sa part sur les commandes moteur, le régime revient à la normale.

Moins d'une minute plus tard, le moteur a de nouveau des ratés, mais cette fois-ci accompagnés de fortes vibrations rendant la lecture des paramètres moteur difficile. L'instructeur ne parvient pas à retrouver un régime moteur normal. À 9 h 44, il annonce au contrôleur de Nice Information qu'ils ont des ratés moteur et qu'ils visent le terrain de Fréjus. Le contrôleur leur répond qu'il prévient les secours. L'avion perd rapidement de l'altitude, contraignant l'instructeur à amerrir à 1 km de la côte (et à 1,6 km de la piste désaffectée de l'ancienne base d'aéronautique navale (BAN) de Fréjus).

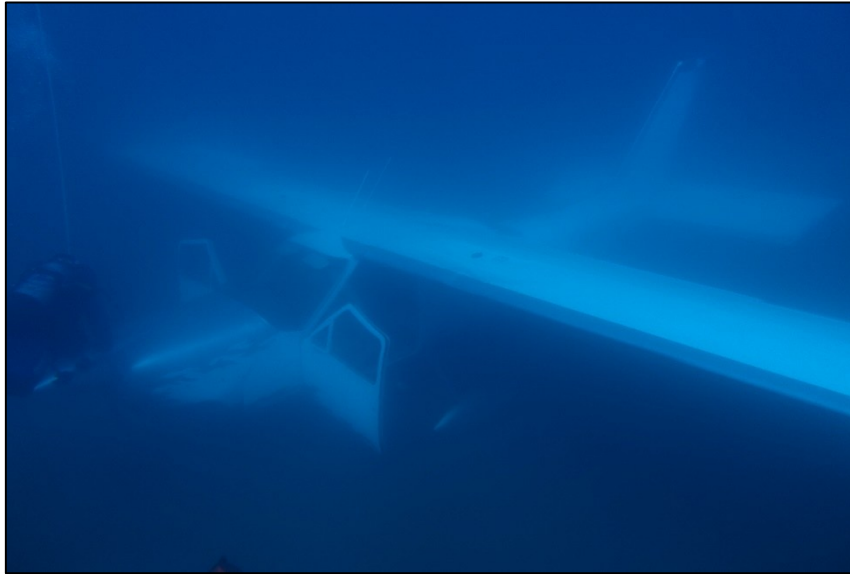
Figure 2 : position de l'épave au fond de l'eau (Source : Gendarmerie)

L'épave repose sur les trains d'atterrissage, à 30 mètres de profondeur.

L'épave a été renflouée treize jours après l'accident et son examen a montré que les dommages constatés étaient consécutifs à la collision avec la surface de l'eau.
