**Accident** survenu au ROBINSON R44 II  
immatriculé **F-HLOU**  
le mardi 31 octobre 2023  
à Salazie (974 Île de La Réunion)

Heure	À 8 h 48 <sup>1</sup>
Exploitant	Privé
Nature du vol	Vol touristique non commercial
Personnes à bord	Pilote et trois passagers
Conséquences et dommages	Pilote et passagers décédés, hélicoptère détruit

## **Perte de contrôle en vol, collision avec le relief**

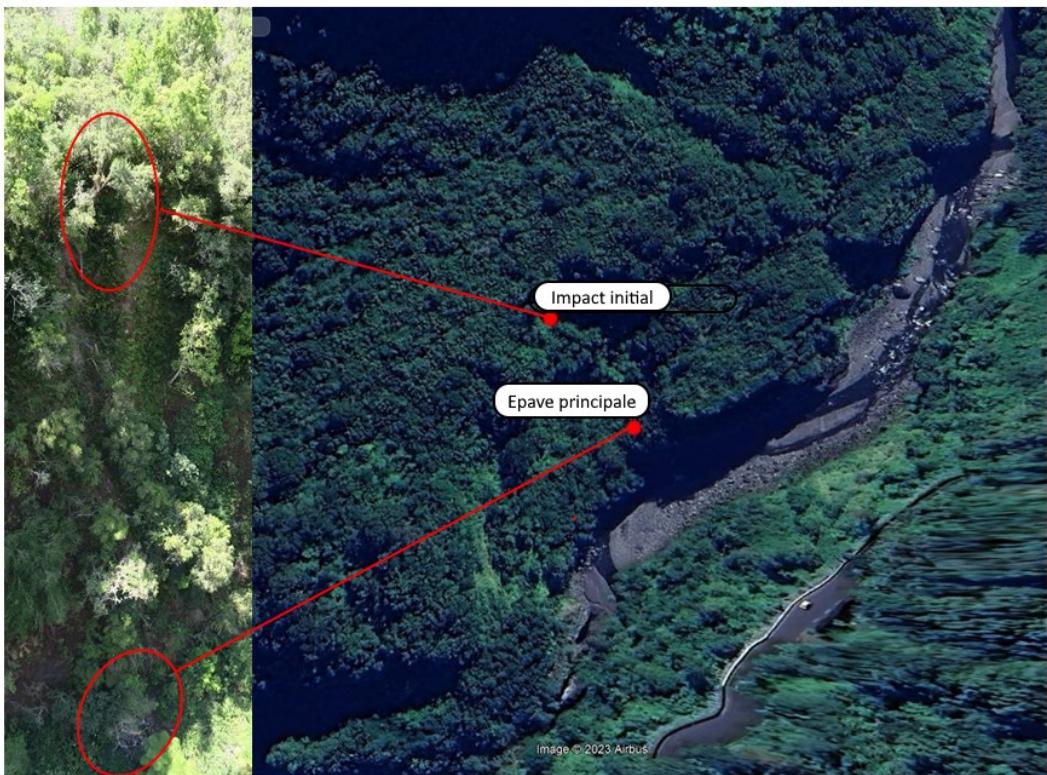
Le site de l'accident se situe à une altitude de 1 150 ft, sur le versant est de la montagne dans les gorges de la rivière du Mât (rive gauche) en sortie du cirque de Salazie, au lieu-dit Bois de Pomme, et en direction de Saint-André. L'impact initial de l'hélicoptère avec la végétation puis le sol se situe 30 m au-dessus de la zone où repose l'épave principale.

*Figure 2 : localisation de l'épave et de l'impact initial*

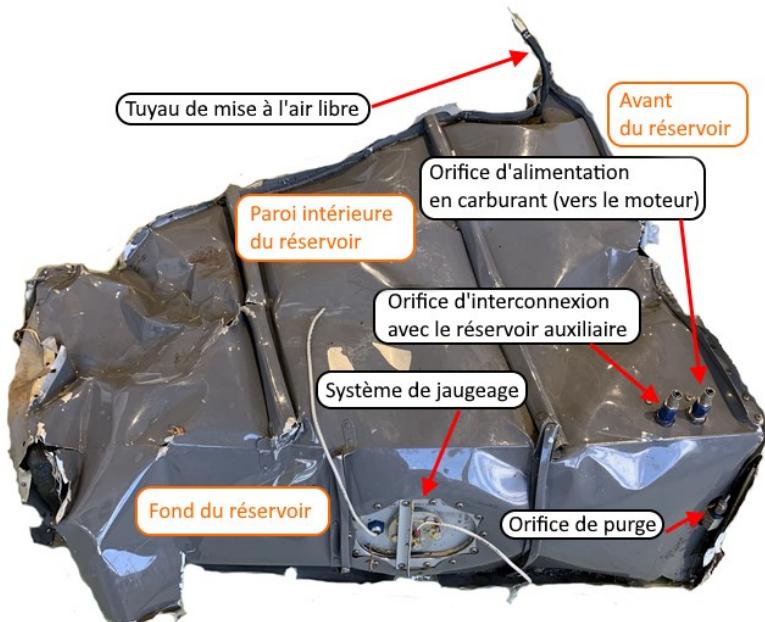
Figure 3 : réservoir principal du R44 F-HLOU (Source BEA)

Chaque réservoir dispose d'un orifice permettant le remplissage (au sommet) et peut être purgé indépendamment. Le point de prélèvement de carburant pour la purge se situe en fond de réservoir à l'avant au point le plus bas<sup>8</sup>. Les deux réservoirs sont interconnectés en permanence. Le fond du réservoir auxiliaire est positionné plus haut que celui du réservoir principal, ce qui permet de vider le réservoir auxiliaire en premier. L'orifice de prélèvement de carburant pour alimenter le moteur

se situe sur le réservoir principal. Il est positionné sur la paroi verticale intérieure du réservoir et à environ trois centimètres au-dessus du fond du réservoir et à côté de l'orifice d'interconnexion avec le réservoir auxiliaire.
