Incident grave de l'avion BOMBARDIER CL-600-2E25 (CRJ-1000)
immatriculé **F-HMLD**
survenu le 20 octobre 2021
à l'approche de Nantes-Atlantique (44)

**Erreur de collationnement du calage altimétrique (QNH),
déclenchement d'une alarme MSAW en approche finale**

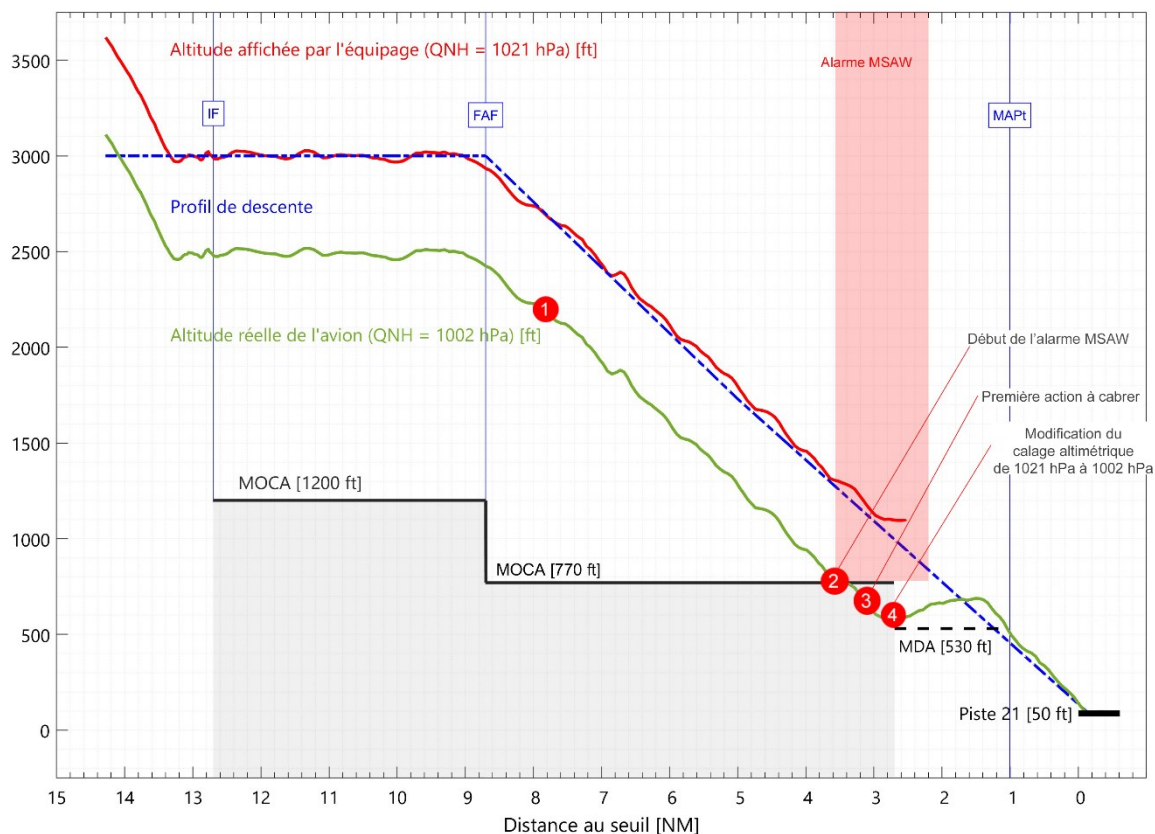
Figure 1 : trajectoire du F-HMLD dans le plan vertical (Source : BEA)

Huit minutes plus tard, l'équipage est transféré sur la fréquence du contrôle d'aérodrome alors qu'il a passé le repère d'approche finale (FAF) en finale sur la procédure d'approche RNP pour la piste 21 (voir *Figure 1*, point ①). L'équipage s'annonce « en finale sur la RNP vingt-et-un ». La contrôlease lui répond en l'autorisant à l'atterrissage piste 21 et en l'informant du vent (200°, 30 kt, rafale à 40 kt). L'équipage demande s'il y a eu des « reports de windshear ». La contrôlease lui répond de manière négative. L'équipage l'informe de variations de vent importantes entre 3 000 et 2 000 ft.

Près de deux minutes plus tard, à 17 h 49 min 48, alors que l'avion passe 788 ft³, une alarme sol de proximité du relief (MSAW) se déclenche sur le poste de la contrôlease (point ②). L'avion pénètre une zone où l'altitude minimale de franchissement d'obstacle est de 770 ft⁴. La contrôlease informe l'équipage de l'alerte relief : « Air France trente-trois Charlie Whisky euh vérifiez votre altitude, al... alerte relief ».

Simultanément, à 17 h 50 min 02, la PF applique une action à cabrer au manche (point ③). Quelques secondes plus tard, le taux de descente diminue et se stabilise vers des valeurs faiblement négatives.

³ Cette valeur est l'altitude réelle de l'avion, au QNH du jour. Les altimètres de bord affichent 1 300 ft en raison de l'erreur de calage altimétrique.

À 17 h 50 min 16, la contrôleuse redonne le QNH : « mille deux unité zéro zéro deux ». Simultanément, l'équipage corrige le calage sur ses altimètres (point 4) et corrige la trajectoire.

À 17 h 50 min 36, l'alarme MSAW est terminée et 12 secondes plus tard, à 1,7 NM du seuil, l'avion rejoint le plan de descente normal.

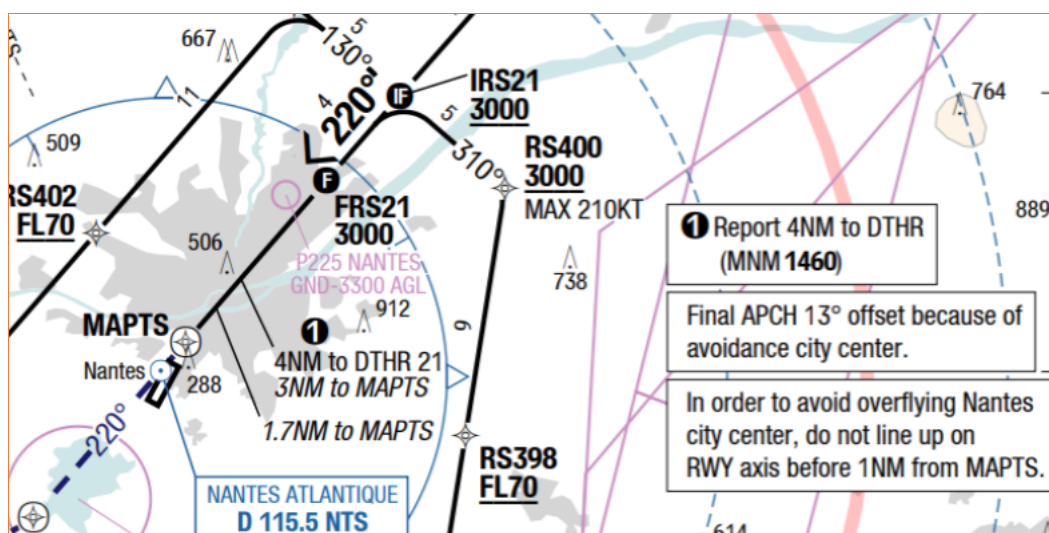
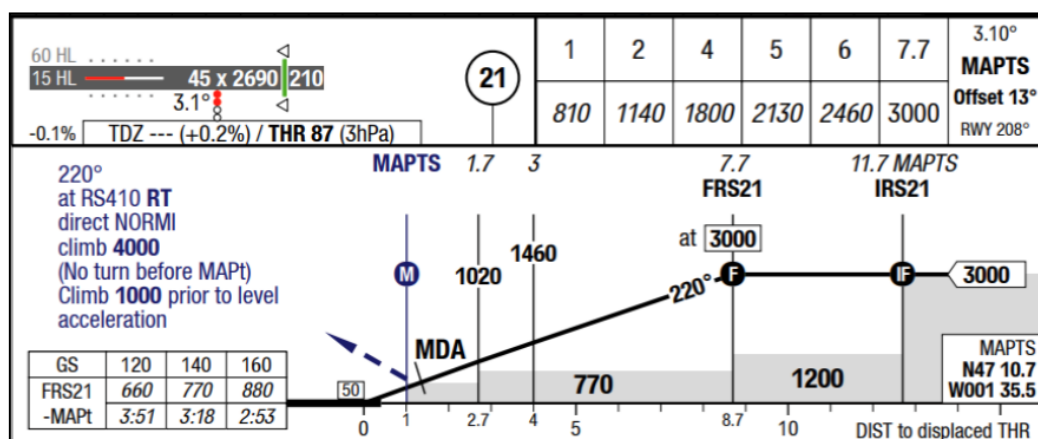
Figure 2 : extraits de la carte d'approche utilisée par l'équipage (Source : Lido)

Pour la procédure RNP21, l'interception du plan de descente finale s'effectue au point FRS21 à 3 000 ft, à 8,7 NM du seuil de piste. L'angle du plan de descente est de 3,1°. L'approche finale de la procédure RNP21 est désaxée de 12° par rapport à l'axe de piste⁵.

- à 4 NM du seuil de piste, SDF à 1 460 ft – ce repère est associé à la note suivante : « Report 4NM to DTHR (MNM 1460) » sur la carte d'approche utilisée par les équipages de Hop!;
- à 2,7 NM, SDF à 1 020 ft.

L'obstacle d'une hauteur de 506 ft indiqué sur la carte à proximité de l'axe d'approche, à près de 4 NM du seuil, est déterminant pour la zone d'altitude minimale de franchissement d'obstacle (MOCA) de 770 ft entre le FAF et le point à 2,7 NM du seuil. Il correspond à la tour Bretagne⁶.

L'altitude minimale de descente (MDA) est fixée à 530 ft pour les avions de catégorie C, dont fait partie le CRJ-1000. Le point d'approche interrompue (MAPt, désigné MAPTS sur la carte) est situé à 1 NM en amont du seuil de piste 21. L'obstacle déterminant pour cette valeur de MDA est une antenne d'une altitude de 288 ft figurant sur la carte, à gauche de l'axe d'approche.

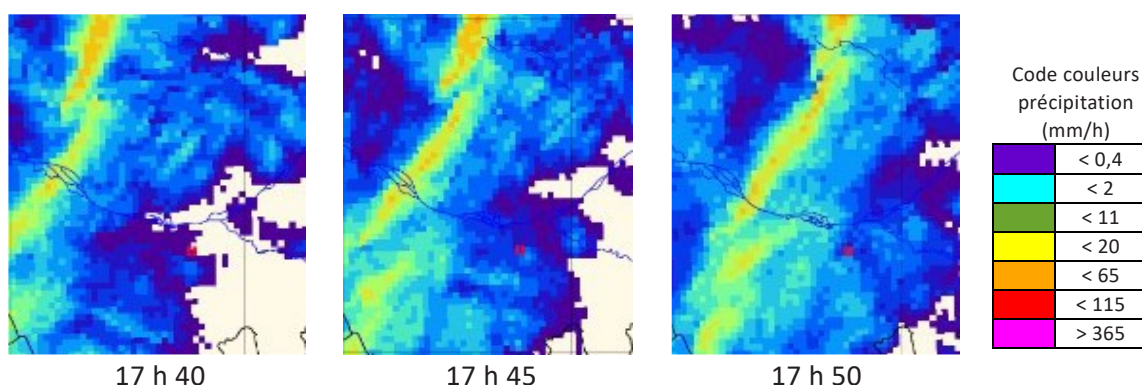
Figure 3 : images du radar de précipitation (Source : Météo-France)
(le point rouge correspond à l'aérodrome Nantes-Atlantique)

Les images du radar de précipitations montrent qu'à l'heure de l'arrivée du F-HMLD, un passage pluvieux s'approchait de l'aérodrome Nantes-Atlantique.
