Accident survenu au Sonaca S201
immatriculé **F-HMRZ**
le 28 février 2023
à Tours-Val de Loire (37)

Heure	Vers 17 h 45 ¹
Exploitant	Mermoz Academy
Nature du vol	Instruction
Personne à bord	Élève pilote
Conséquences et dommages	Avion légèrement endommagé

**Rebonds à l'atterrissage, rupture du train d'atterrissage
avant, en instruction solo**

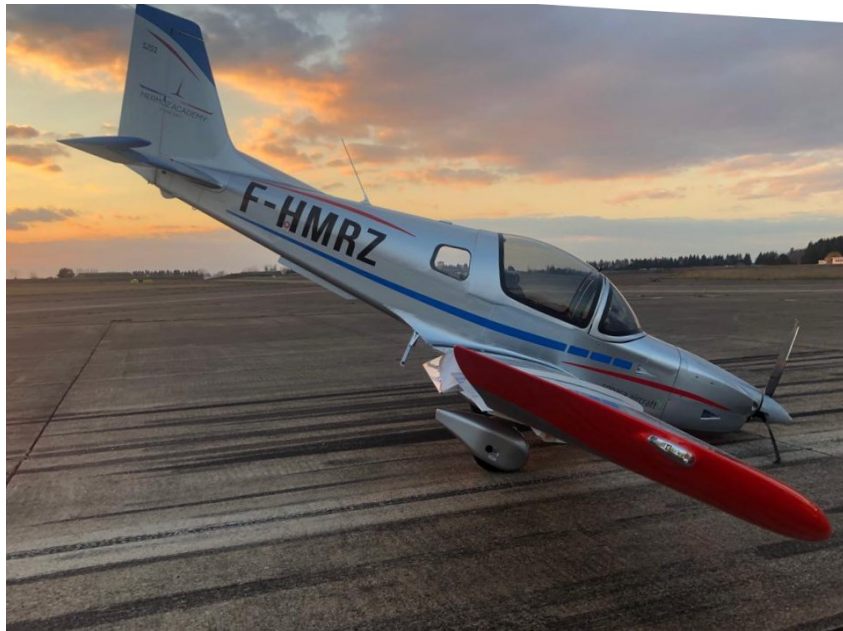
En finale lors du deuxième et dernier tour de piste, en configuration atterrissage, la vitesse d'approche est relativement stable, autour de 62 kt. Au passage du seuil de 02, l'élève pilote perçoit une rafale qui incline l'avion. Elle récupère l'axe de piste. Dans le même temps, la trajectoire de l'avion se creuse en passant sous le plan d'approche. La vitesse de l'avion est d'environ 58 kt et son assiette augmente progressivement pour atteindre 2°. L'avion rebondit une première fois au contact avec la piste, à une hauteur estimée par l'agent AFIS d'environ 1 m, puis une seconde fois à une hauteur estimée d'environ 2 m après le contact avec la piste avec un facteur de charge de 2,25 g. L'avion s'immobilise dans l'axe de piste environ 260 m après les marques de point cible, avec le train d'atterrissage avant plié (voir **Figure 1**).

Figure 1 : position de l'avion (Source : exploitant d'aérodrome)

En courte finale, une rafale a déstabilisé la trajectoire de l'avion. L'élève pilote l'a corrigée en replaçant l'avion dans l'axe de piste. La trajectoire est cependant passée sous le plan d'approche. Les actions à l'arrondi ont conduit à un premier rebond sur la piste. Il est probable que des actions similaires à celles décrites dans le manuel d'exploitation de Mermoz Academy (voir **Figure 3**) ont provoqué un second rebond avec un facteur de charge plus important. Le dernier contact avec la piste a eu lieu avec une assiette à plat ou légèrement négative.

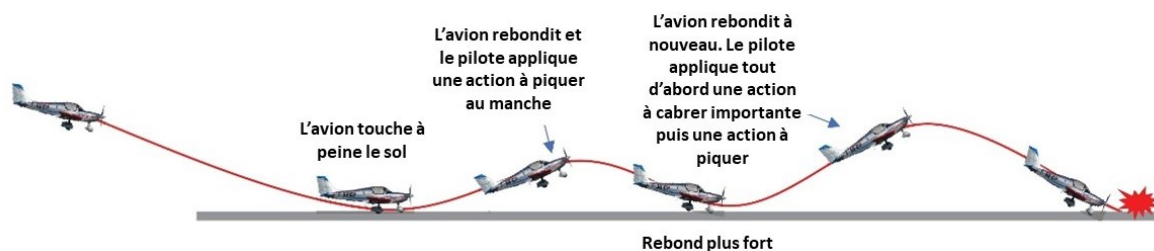
Il décrit également les effets possibles en cas de rebonds (voir **Figure 3**).

Figure 3 : effets en cas de rebonds (Source : manuel d'exploitation de Mermoz Academy)

Le manuel précise qu'un pilote avec peu d'expérience doit remettre les gaz en cas de rebond à l'atterrissage.
