Incident grave survenu au Cessna 525A Citation CJ2
immatriculé **F-HMSG**
exploité par Valljet
le 28 octobre 2023
sur l'aéroport Paris – Le Bourget (93)

Dysfonctionnement du train d'atterrissage avant lors du décollage, traitement de la panne en vol, atterrissage avec le train avant rentré

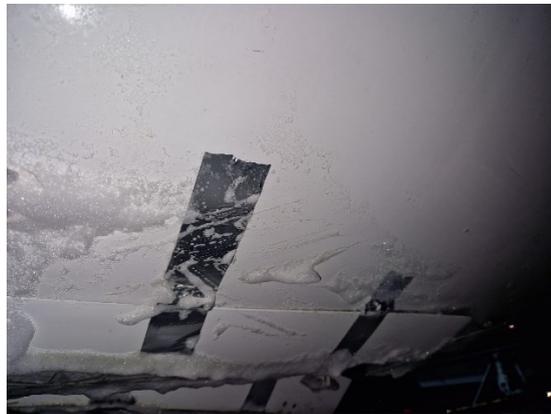
Le BEA n'a pas assisté au relevage de l'avion ni à son transfert vers le hangar. Ces opérations se sont déroulées dans la nuit de l'incident grave. Un technicien ayant assisté aux opérations a indiqué au BEA que des bandes adhésives en aluminium étaient collées sur les trappes du train d'atterrissage avant et qu'il les a retirées après les avoir prises en photo.

Figure 2 : bandes adhésives présentes sur les trappes du train avant (Source : R&O)

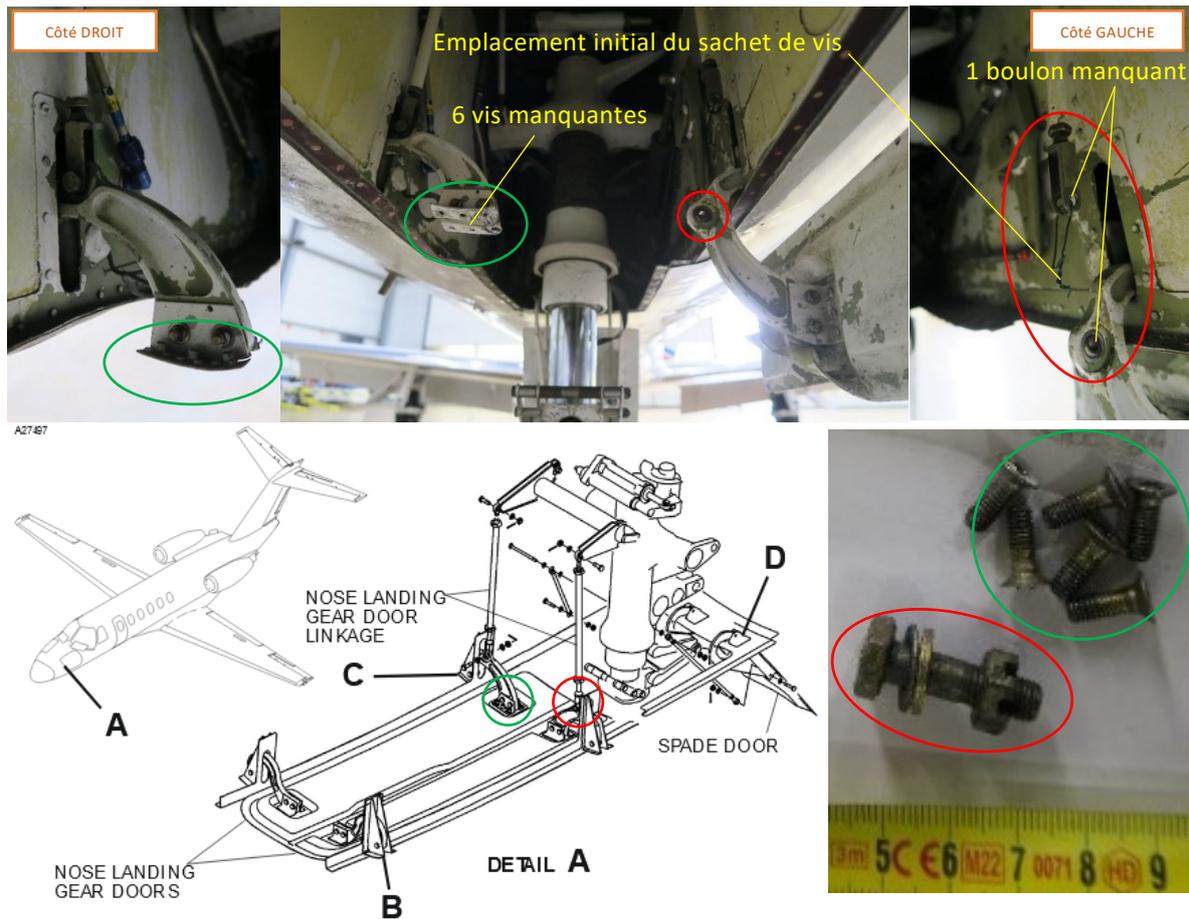
L'avion a été examiné par le BEA dans le hangar de l'atelier de maintenance R&O (voir § 2.5). Il a été constaté que le mécanisme d'actionnement des trappes du train d'atterrissage avant était déconnecté :

- la charnière arrière droite était déconnectée de la trappe droite (cercles verts sur la Figure 3) et les six vis correspondantes étaient présentes dans un sachet qui était accroché à la bielle d'actionnement de la trappe gauche ;
- la bielle d'actionnement de la trappe gauche était déconnectée de la charnière arrière gauche (cercles rouges sur la Figure 3) et l'assemblage vis-écrou correspondant était présent dans le sachet de vis.

Figure 3 : mécanisme d'actionnement des trappes du train avant du F-HMSG
(Source : AMM Textron Aviation ; photos et annotations BEA)

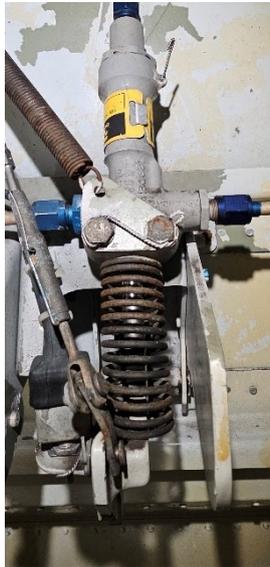
- des traces de corrosion sur des ressorts : le technicien 1 a indiqué qu'il s'agissait d'une corrosion superficielle et qu'un nettoyage et un graissage suffisaient. Il l'avait également constaté lors de son inspection ;

Figure 5 : traces de corrosion sur des ressorts du mécanisme du train d'atterrissage avant²³
(Source : R&O)

²³ Le BEA a partagé quelques photos avec Textron Aviation. Ce dernier indique que, vu le niveau de corrosion observé sur les photos, s'il avait été consulté, il aurait recommandé le remplacement des ressorts.

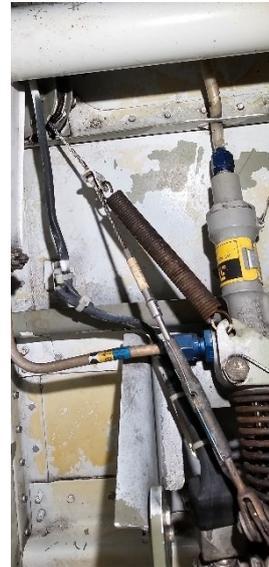
- l'absence de protection anticorrosion sur les parois du puits : le technicien 1 a indiqué qu'elle n'était pas très importante, que cela pouvait attendre la prochaine grande visite et qu'il n'était pas possible de tout repeindre.

Figure 6 : protection anticorrosion (de couleur jaunâtre) absente sur les parois du puits du train d'atterrissage avant
(Source : R&O)
