Accident survenu au ballon à air chaud Cameron - A160
immatriculé **F-HNIJ** exploité par PACA'P Montgolfière
le dimanche 25 juin 2023
à Valensole (04)

**Perte d'efficacité du brûleur par épuisement du propane
dans le cylindre de réserve, atterrissage forcé, collision
avec une ligne électrique moyenne tension**

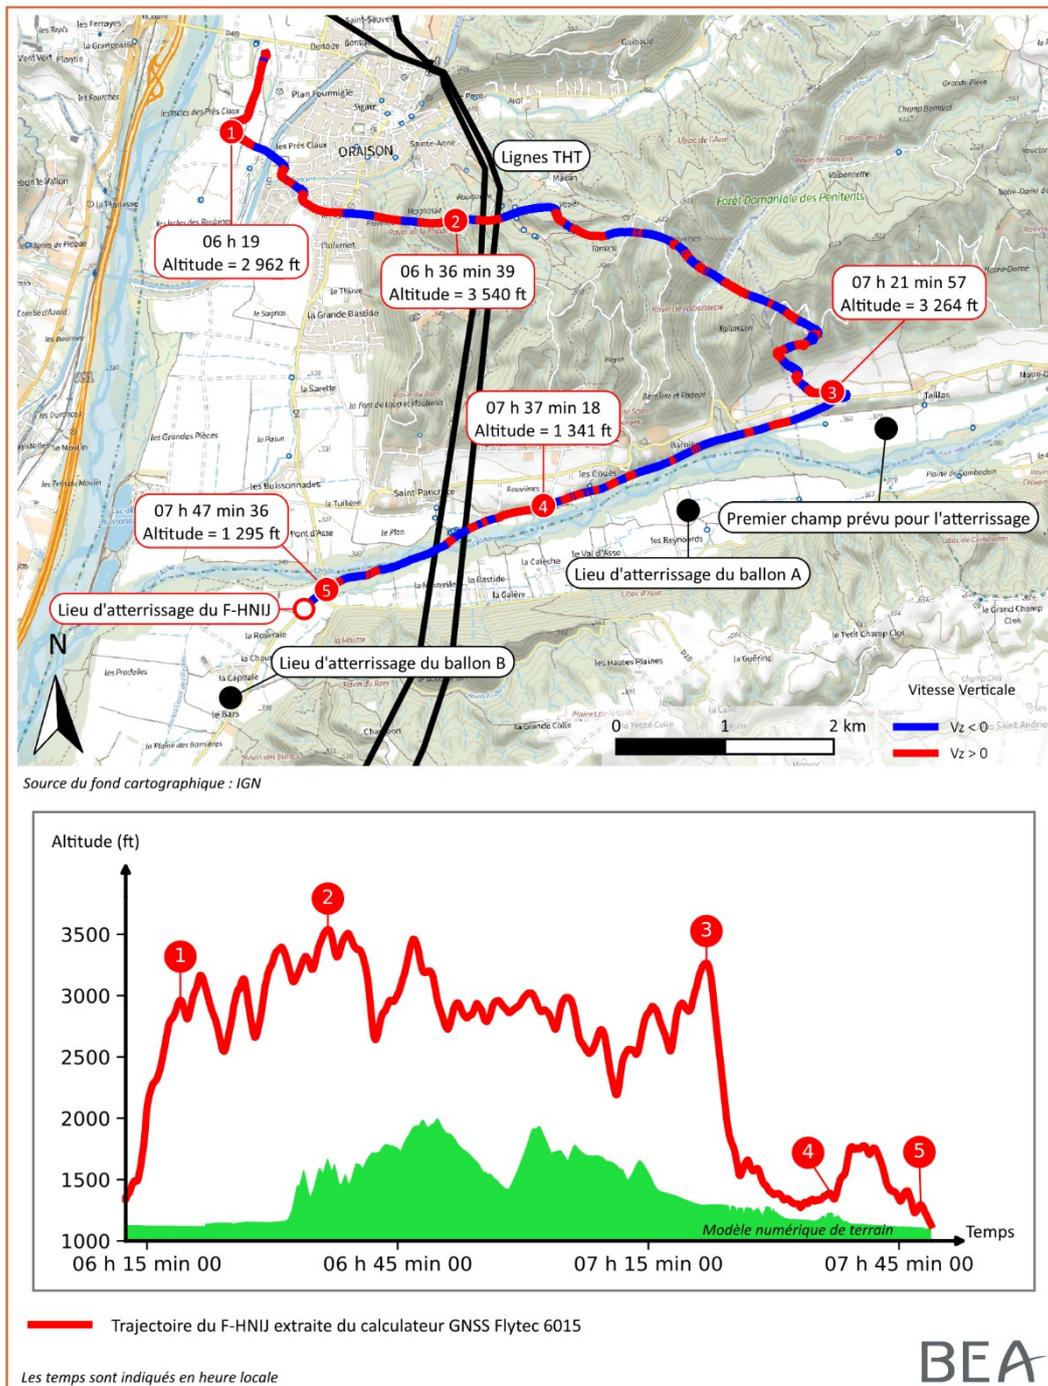
Figure 1 : trajectoire du vol de l'accident

À 7 h 37 (point 4), soit environ 1 h 30 après le décollage, il débute une descente lente sur une nouvelle parcelle située à moins de 300 m en amont de deux lignes très hautes tensions se trouvant en travers de la vallée et de la trajectoire du ballon. Le ballon se trouve à ce moment à environ 700 m de celles-ci. Estimant que le ballon se posera plutôt à la fin de cette parcelle et craignant une collision avec les lignes en cas de nécessité d'interrompre l'atterrissage, il préfère reprendre de la hauteur pour passer au-dessus des lignes et atterrir après celles-ci. Après le franchissement des deux lignes THT, il change à nouveau de cylindre et revient sur un des cylindres déjà utilisés. Cinq minutes plus tard, le pilote du ballon B atterrit dans un champ puis redécollé en indiquant à la radio de ne pas y atterrir en raison du refus du propriétaire du champ. Le pilote du F-HNIJ poursuit le vol et quelques minutes plus tard, alors que le ballon semble se diriger vers un champ de blé, il se met brutalement à perdre de la hauteur. Le pilote actionne le brûleur⁵, sans succès, et constate qu'il ne délivre plus de puissance.

Après environ 1 heure 40 de vol (point 5), alors que le ballon se dirige vers une ligne électrique moyenne tension HTA (20 000 V), le pilote est contraint d'atterrir. Il ferme l'alimentation du cylindre, le brûleur et la veilleuse. Il indique avoir ensuite tiré sur la corde de dégonflement rapide. L'enveloppe accroche la partie supérieure d'un des poteaux de la ligne électrique puis un des câbles de suspension en acier de l'enveloppe touche les câbles de la ligne, provoquant un arc électrique qui atteint le pilote sur la partie supérieure de son corps. L'enveloppe s'affale ensuite sur les câbles. Le pilote parvient à éteindre un départ de feu dans son compartiment à proximité des cylindres.

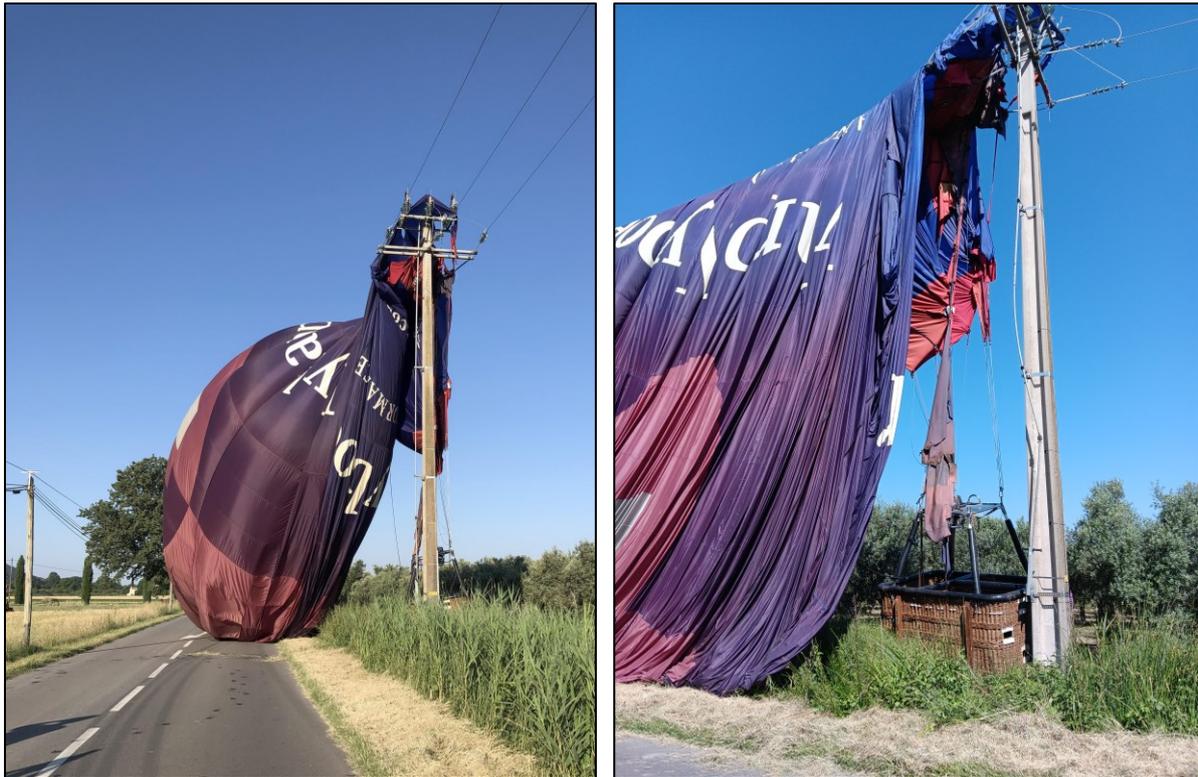
Figure 2 : position de la montgolfière après l'accident (Source : BGTA)

La partie inférieure de l'enveloppe est fortement endommagée (déchirée et brûlée) et plusieurs câbles de suspension métalliques reliant l'enveloppe au cadre de charge sont rompus (voir Figure 2).

L'examen visuel de la nacelle montre des traces de brûlures aux extrémités des câbles de suspension rompus de l'enveloppe, très probablement consécutifs à l'arc électrique. Dans le compartiment pilote, des traces noires pouvant s'apparenter à des projections de matière incandescente sont visibles sur le plancher de la nacelle. Aucun examen de l'enveloppe n'a été effectué.
