Accident de l'hélicoptère ROBINSON - R44
immatriculé **F-HOHE**
survenu le 19 février 2022
à proximité des Étangs de Valojoux (24)

Atterrissage d'urgence sur une digue, déstabilisation de l'hélicoptère, perte de contrôle lors du redécollage

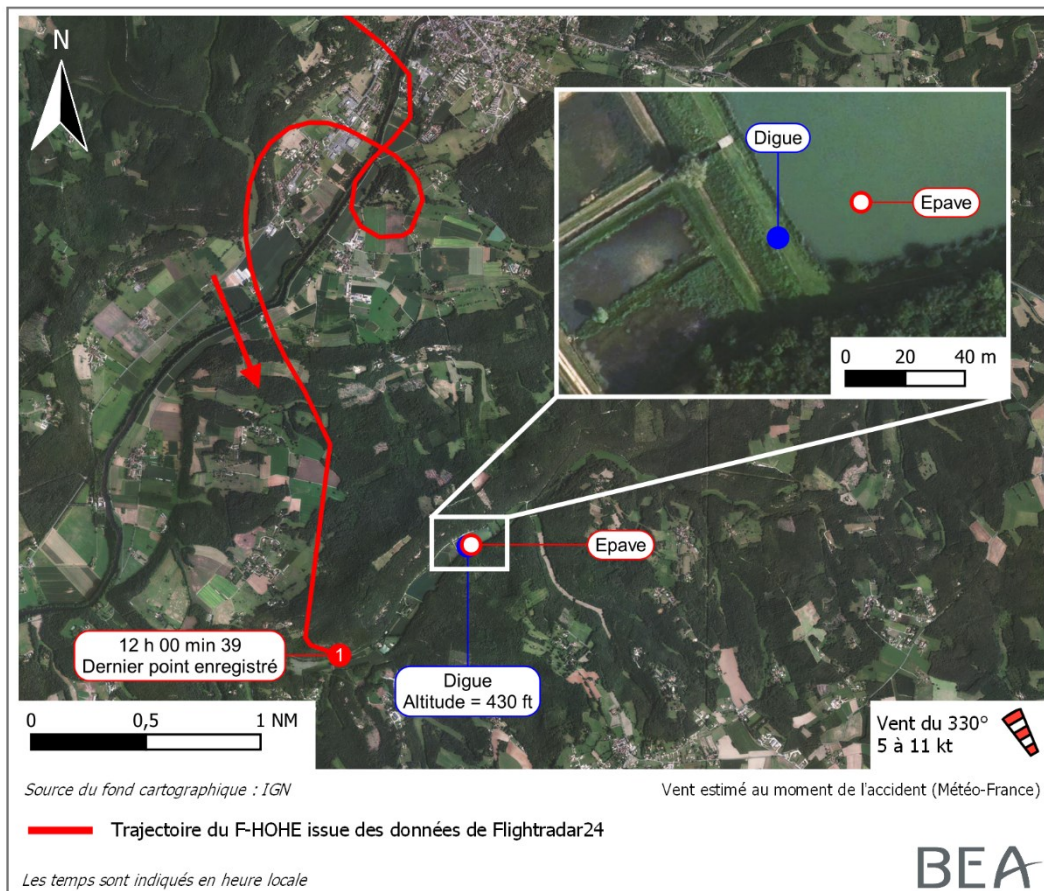
Figure 1 : étangs, digue transversale et épave du F-HOHE

L'épave repose sur son flanc droit, à environ 25 m à l'est de la digue et 25 m de la rive sud de l'étang. La poutre arrière est sectionnée et désolidarisée de la cellule. Les deux pales sont présentes sur le rotor principal ; elles sont très déformées.

Le sol et la végétation présentent des traces compatibles avec celles d'un patin. Une trace profonde d'une cinquantaine de centimètres, correspondant au talon du patin droit, est visible. Il est très probable que le patin s'est enfoncé dans le sol meuble et qu'il a adhéré par un effet « ventouse », donnant la sensation au pilote que le patin était resté accroché à un obstacle au sol.

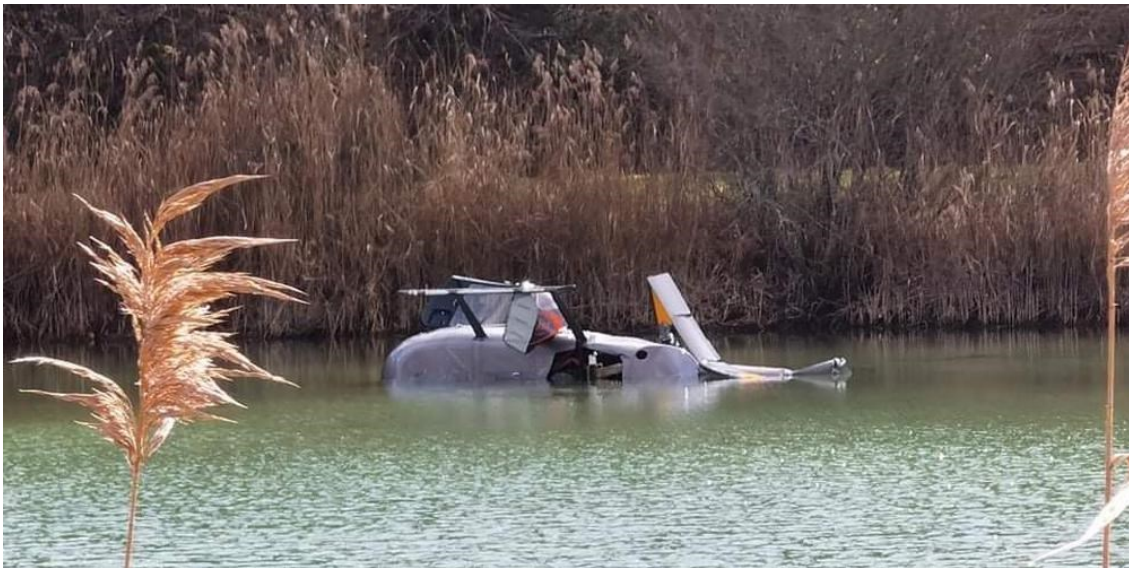
Les dommages observés sur l'épave sont consécutifs à l'accident.

Figure 2 : épave du F-HOHE (Source : « Sud-Ouest »)
