Accident du Robin DR400-160
immatriculé **F-HOLE**
le mercredi 9 juillet 2025 à Bessan (34)

Heure	À 13 h ¹
Exploitant	Aéroclub de Béziers
Nature du vol	Local, circuit d'aérodrome
Personne à bord	Pilote
Conséquences et dommages	Avion détruit, pilote blessé

Diminution de la puissance du moteur, atterrissage forcé

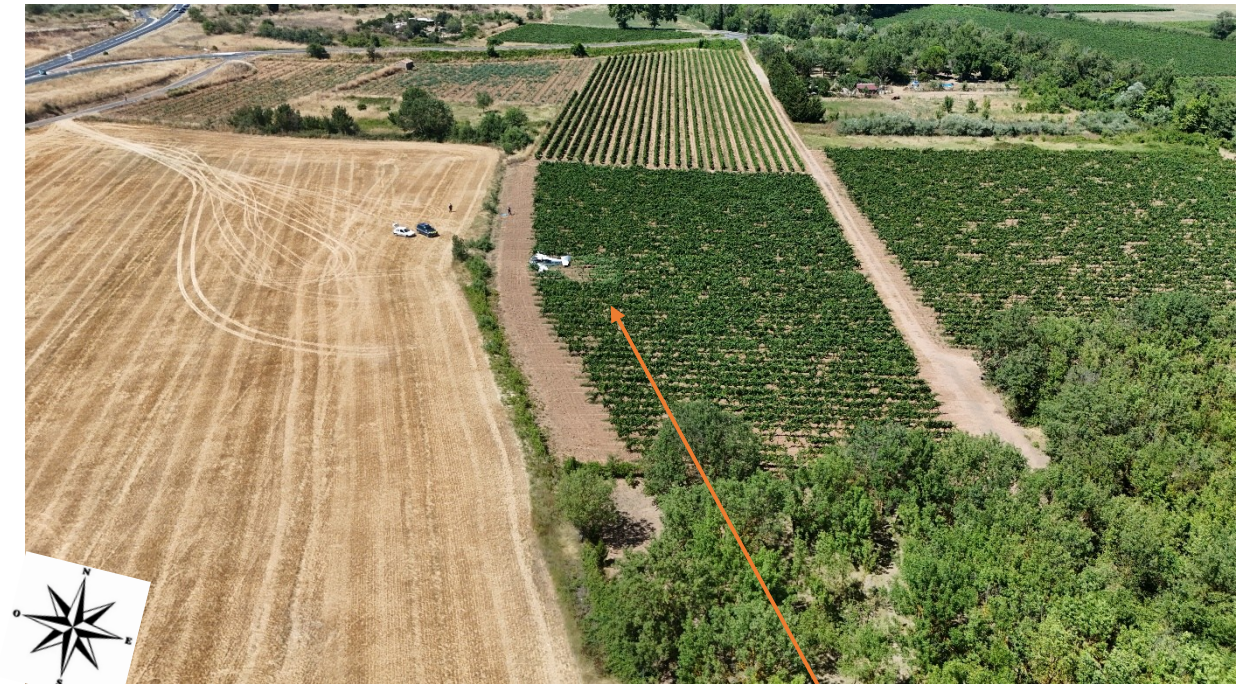
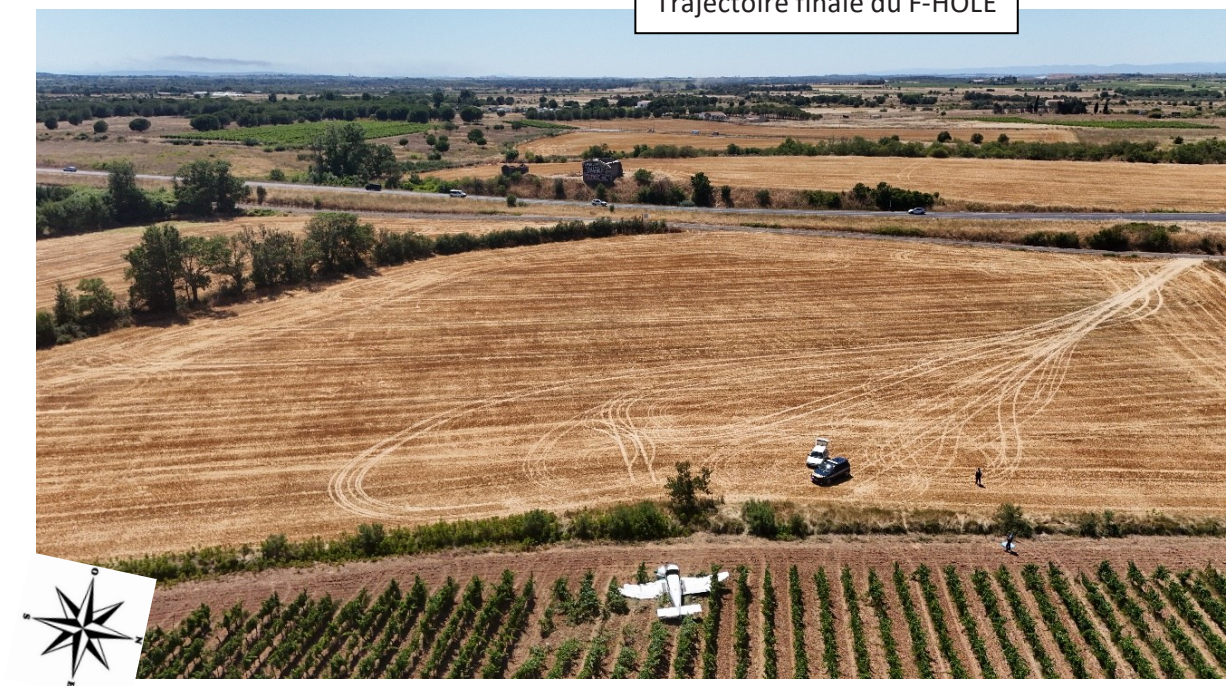
Figure 2 : site et épave du F-HOLE (Source : BEA)

Le site de l'accident se situe en bordure d'une vigne, à proximité d'un champ de chaume, à environ 3 NM au nord-est de l'extrémité de la piste 27.

Le fuselage est rompu au droit de la cloison pare-feu.

Les déformations relevées sur les deux pales de l'hélice témoignent de l'absence de couple moteur lors de la collision de l'avion avec le sol.

L'aile gauche est rompue au droit du train d'atterrissage. L'aile droite est en place, mais son bord d'attaque est en grande partie détruit. Le train d'atterrissage droit est replié vers l'arrière. À l'avant, le plancher est détruit et déformé.

Les volets sont sortis sur le premier cran de volet (en position décollage).

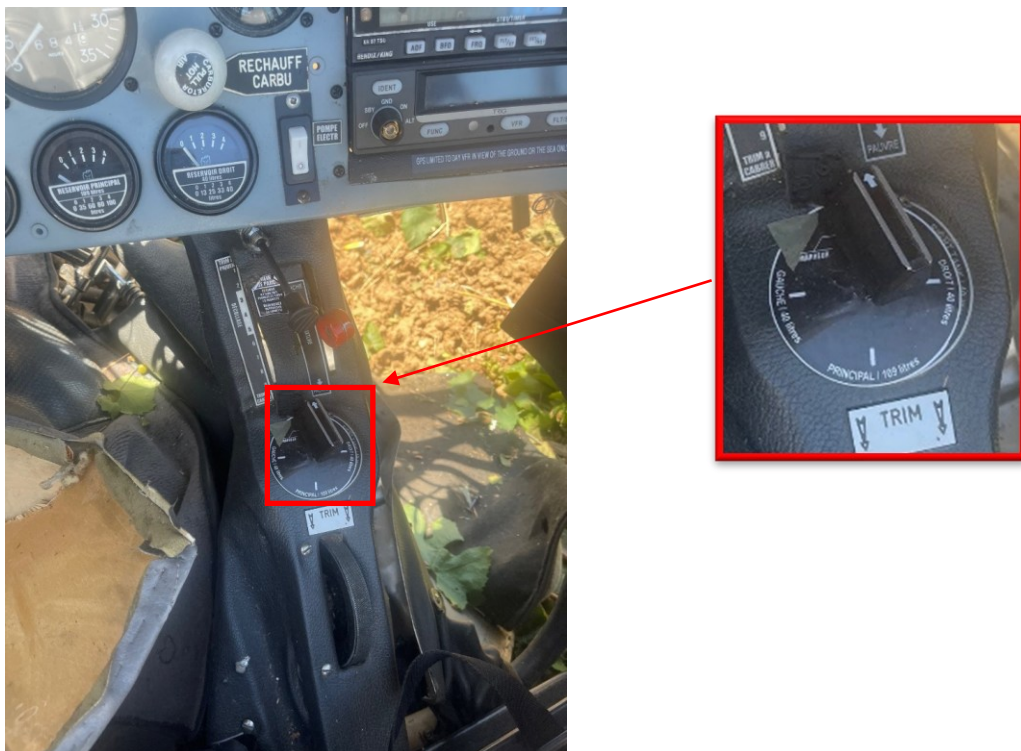
Réchauffage carburateur	Repoussé contre la planche de bord (non activé)
Commande de gaz	Tirée correspondant à la position ralenti
Commande de richesse	Proche de la position « Plein Riche »
Sélecteur carburant	Position FERMÉ <i>Le dispositif associé au sélecteur est déformé, le changement de position était rendu impossible après la collision avec le sol (voir § 2.4.2).</i>

Figure 3 : robinet sélecteur de carburant sur la position FERMÉ (Source : BEA)

Le sélecteur est toujours lié mécaniquement à la commande en cabine, par une tige métallique. Cette dernière est déformée. En raison de cette déformation, la commande n'est plus fonctionnelle. Il n'a pas été possible de la manipuler sur site ou lors des examens en raison de cette déformation, qui est très probablement consécutive à la collision avec le sol.

Note : Cette dernière action est incompatible avec la déformation empêchant la manœuvre du sélecteur carburant après l'impact. Il est donc très probable que le sélecteur carburant était déjà sur la position FERMÉ avant la collision avec le sol.

La diminution de puissance du moteur résulte très probablement d'une manipulation erronée du sélecteur carburant par le pilote. En voulant changer de réservoir en fin de branche vent arrière, il a pu positionner par erreur le sélecteur proche de la position FERMÉ. La diminution de puissance n'apparaissant pas de manière instantanée, le pilote ne s'en est aperçu qu'au moment où il a interrompu la descente et a sollicité de la puissance.

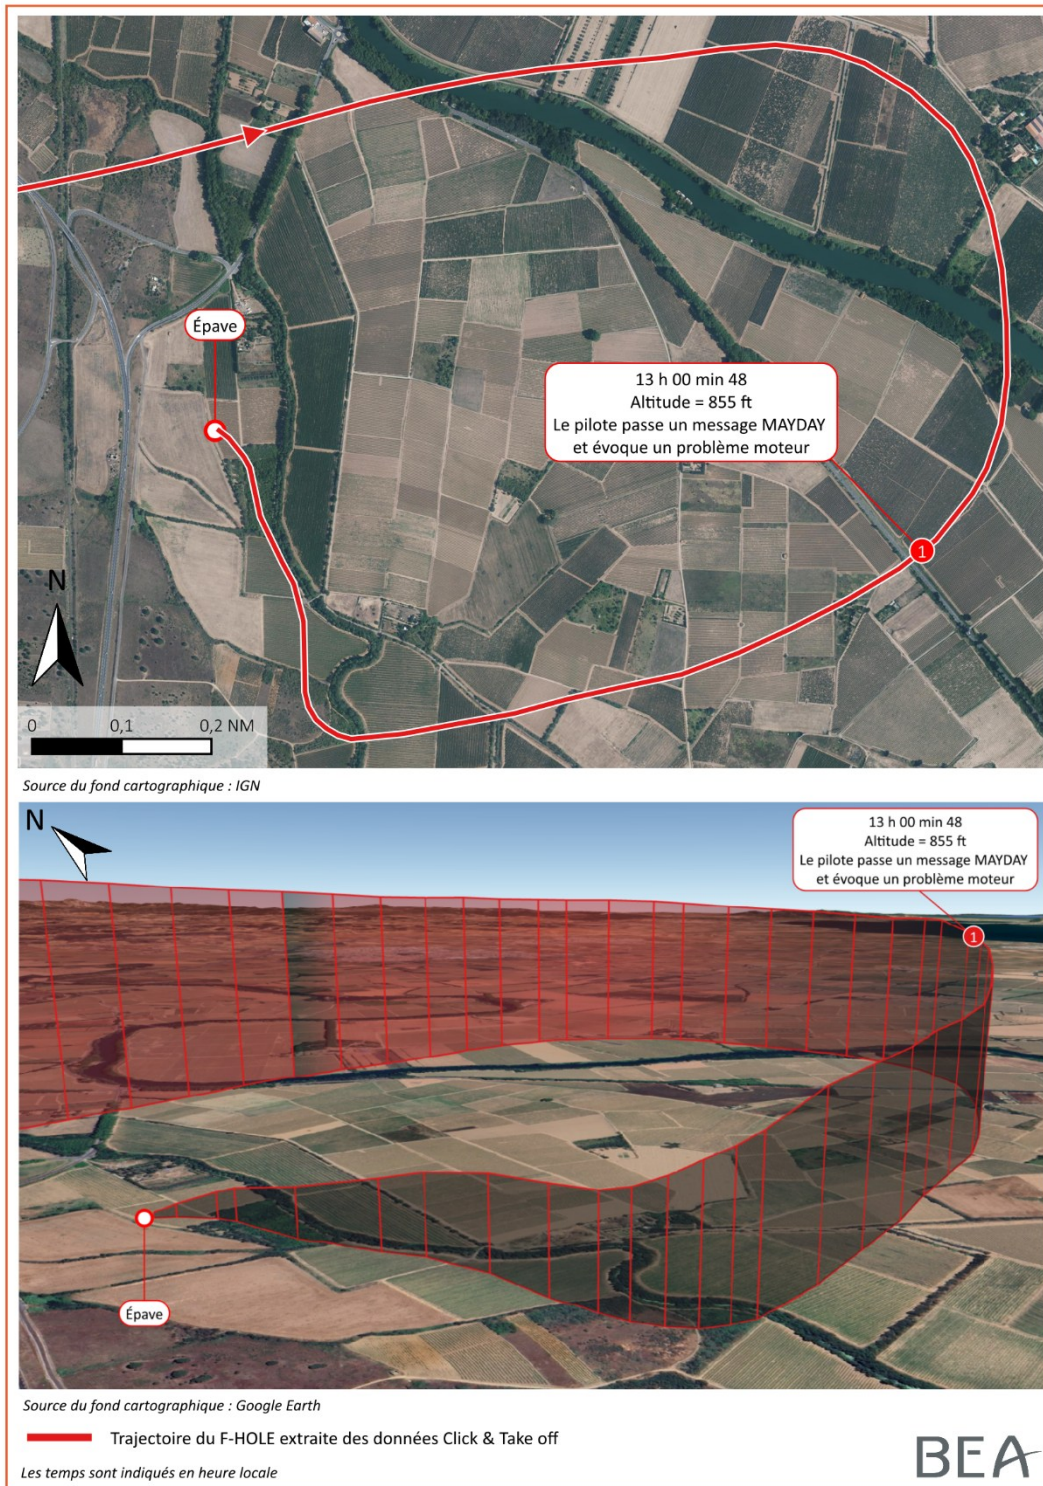
Figure 4 : trajectoire finale du F-HOLE

Il s'est alors concentré sur la gestion de sa trajectoire, mais n'est pas parvenu à rejoindre le champ visé pour réaliser un atterrissage forcé. Alors qu'il survolait un bosquet d'arbres puis une vigne en direction du nord, parallèlement et à proximité immédiate du champ de chaume qu'il visait, le pilote a heurté la végétation et a perdu le contrôle de l'avion qui s'est écrasé dans la vigne.
