**Accident** survenu à l'Airbus BK117 C-2 (EC145)  
immatriculé **F-HSOC**  
le samedi 23 novembre 2024  
à Montanel (50)

**Collision du rotor anticouple avec un obstacle ou un objet,  
lors d'une rotation en lacet en vol stationnaire  
avant l'atterrissement**

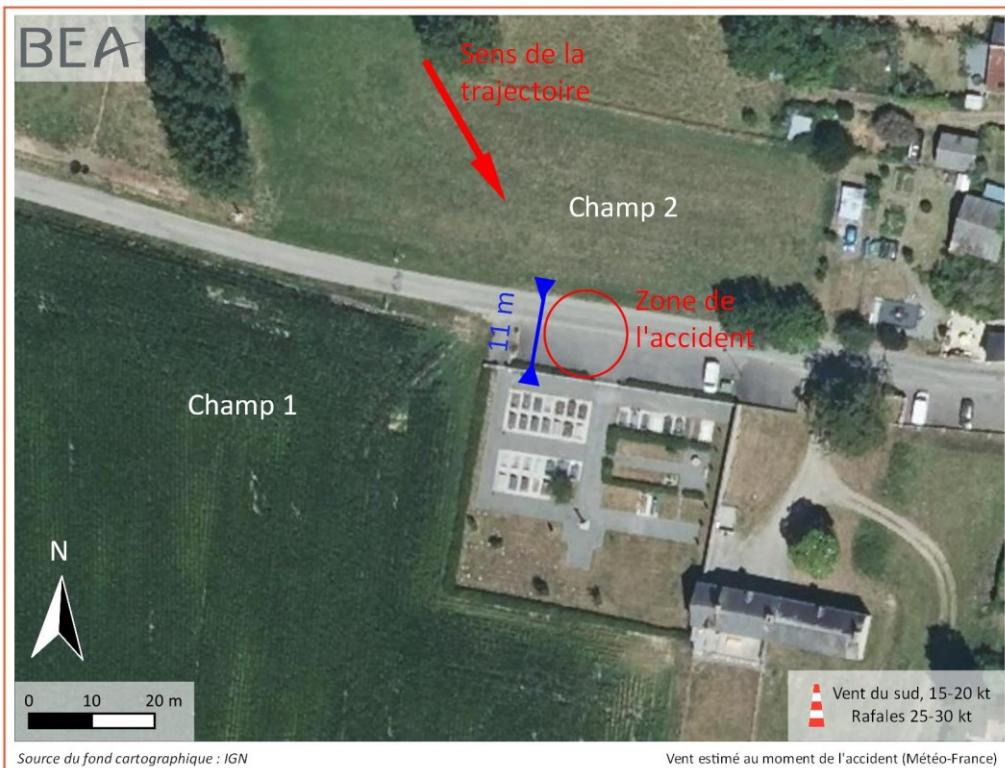
L'aire revêtue choisie pour l'atterrissement est constituée d'une route, accolée au parking d'un cimetière. Sa largeur est d'environ 11 m au sol. La route présente une pente descendante de l'ordre de 5°, d'est en ouest (voir **Figure 1**).

Figure 1 : plan du site

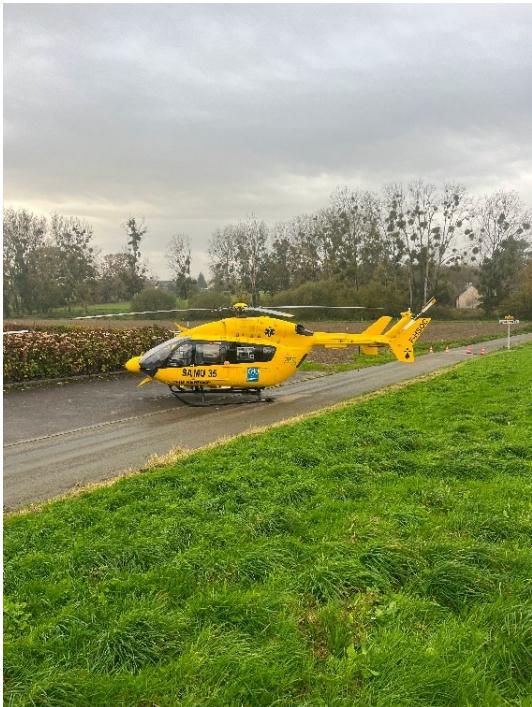
*Figure 2 : position finale de l'hélicoptère  
(Source : GTA)*

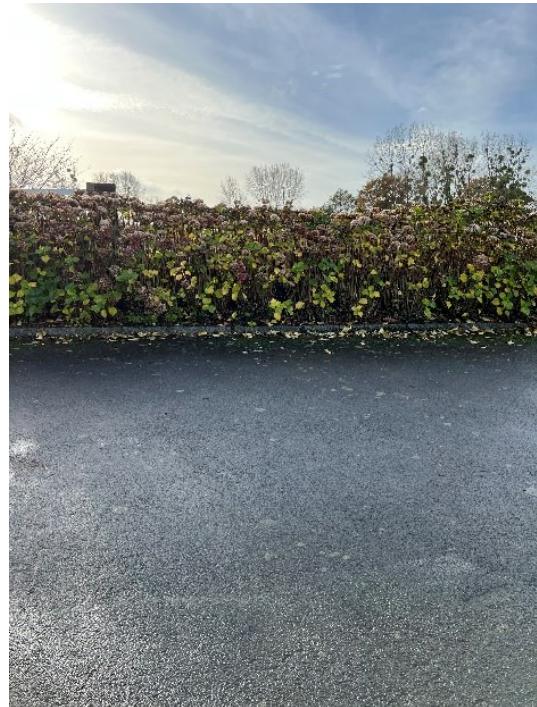
Aucun élément observé (muret, piliers, bardage), qui aurait pu constituer un obstacle fixe, ne présente de dommage attribuable au heurt d'une pale du rotor anticouple (RAC) en rotation à haute vitesse (environ 2 170 tr/min). Seules quelques tiges d'hortensias, de diamètre inférieur au centimètre, étaient cassées.

*Figure 3 : haie d'hortensias au niveau du site d'atterrissement (Source : BEA)*

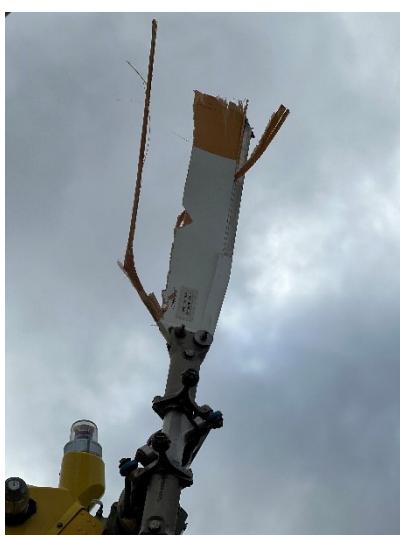
Les dommages les plus significatifs observés sur l'hélicoptère se situent au niveau du RAC et de la transmission de puissance arrière. Les deux pales du RAC sont détruites. Leurs bords d'attaque métalliques sont arrachés sur environ 5 cm et les parties désolidarisées portent des traces importantes de frottement. Les deux pales sont fortement délamинées. Il n'y a pas de trace de végétation sur les pales. Les débris ont été ramassés dans le cimetière, sur l'aire d'atterrissement et dans les champs. Les deux empennages verticaux et la béquille de queue ne présentent pas de dommage ni de trace.

*Figure 4 : pale délamинée  
(Source : BEA)*

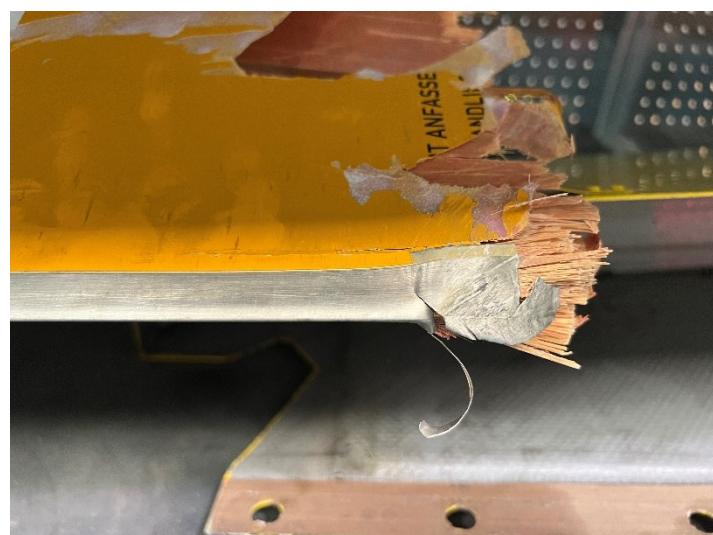
*Figure 5 : bord d'attaque endommagé  
(Source : BEA)*

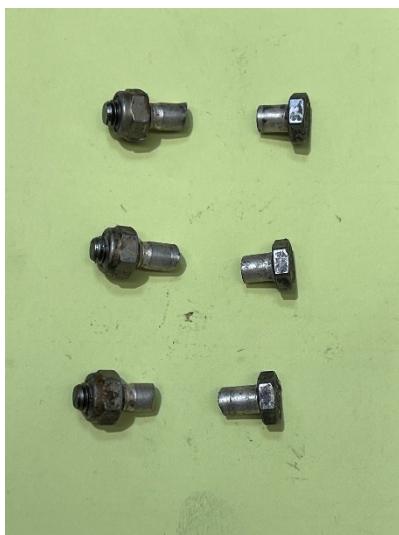
Les trois vis de la bride de fixation de l'arbre de transmission avant à la BTP ainsi que les rivets de la fixation arrière de l'arbre de transmission long sont rompus en cisaillement dans le sens d'un couple délivré par les moteurs.

*Figure 6 : vis rompues*  
(Source : BEA)

Ces dommages sont cohérents avec un contact entre les pales du RAC et un élément extérieur alors qu'un couple important était délivré par les moteurs. Le constructeur Airbus Helicopters Deutschland précise que les dommages observés sont similaires à ceux habituellement observés lors d'accidents au cours desquels le RAC heurte des obstacles durs, comme de la roche.

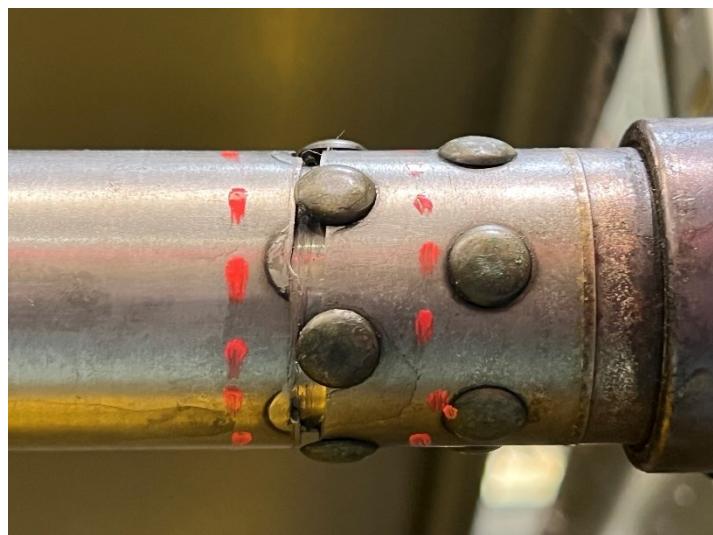
*Figure 7 : rivets rompus*  
(Source : BEA)
