Accident du TECNAM P2002-JF
immatriculé **F-HTPS**
le mercredi 12 mars 2025
à Plabennec (29)

Collision avec une clôture lors du décollage depuis un champ

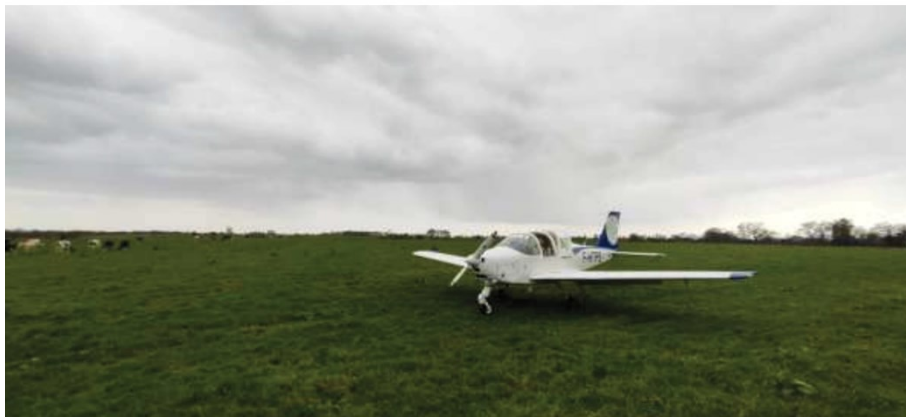
Lors du quatrième tour de piste, à une hauteur de 500 ft, le moteur a des ratés avant de s'arrêter. La pompe électrique est déjà en fonctionnement. Le passager active la commande de réchauffage carburateur. Le pilote émet un message d'urgence à la fréquence⁵ et identifie un champ sur sa droite pour atterrir. Il commande la sortie des volets en position atterrissage et atterrit dans le champ dont l'herbe est mouillée. L'utilisation des freins et un virage serré vers la droite permettent au pilote d'arrêter l'avion avant les différents obstacles bordant le champ. Aucune blessure ni dommage n'ont été constatés.

Figure 1 : F-HTPS immobilisé dans le champ (Source : Iroise Aéro Formation)
