Incident survenu à l'AIRBUS A350-900
immatriculé **F-HTYO**
exploité par Air France
le 28 mai 2023
en croisière depuis l'aéroport d'Osaka (Japon)

Défaillance du radar météorologique en montée, demi-tour, endommagement du radôme, perturbations des sondes anémométriques et atterrissage en surcharge.

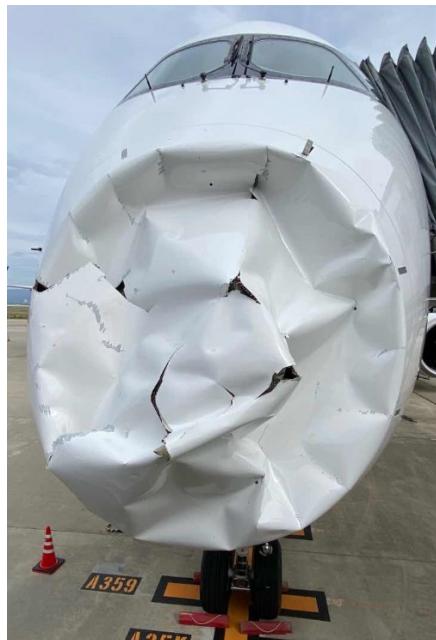
Figure 4 : dégâts sur le radôme (Source : Air France)

Les observations effectuées sur le radôme montrent qu'il est toujours en place, entier, et fortement endommagé (Voir **Figure 4**).

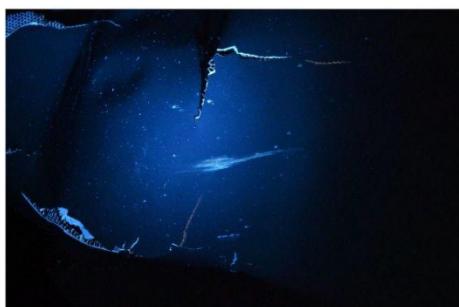
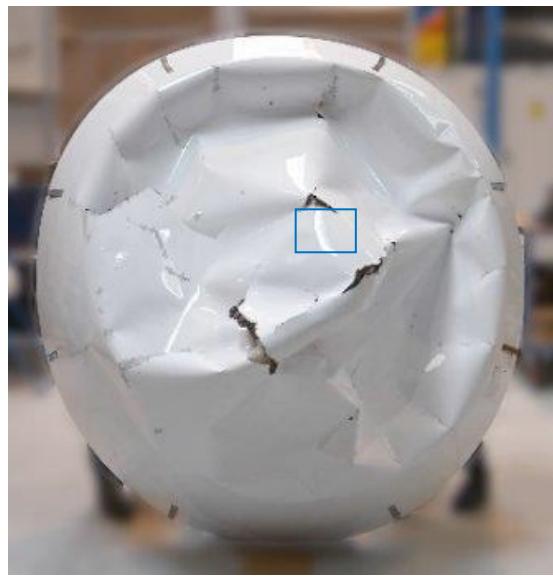
Figure 21: vue de la tâche aux ultraviolets (en haut à gauche) et en lumière visible (en bas à gauche) – localisation sur le radôme (à droite) (Source : BEA)

L'examen aux rayons ultraviolets (UV) a permis de détecter des traces organiques (choc aviaire) en haut à gauche du nez du radôme. La zone a été prélevée et envoyée au Musée National d'Histoire Naturelle (MNHN) de Paris pour une analyse ADN de la trace. Cette analyse a révélé qu'il s'agissait probablement d'une collision aviaire avec un faucon, sans qu'il soit possible d'en connaître la date et la localisation géographique.

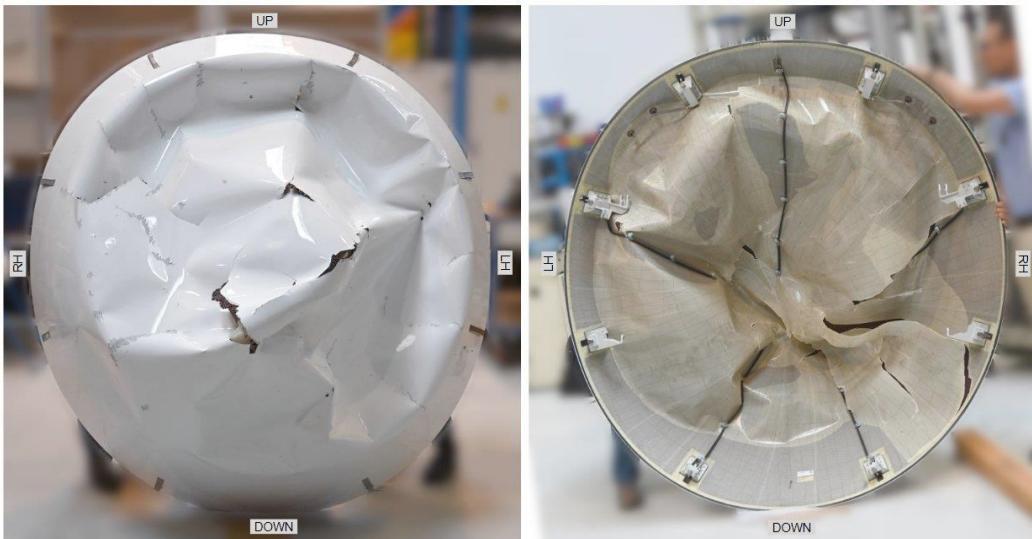
Figure 22 : vues externe (à gauche) et interne (à droite) du radôme du F-HTYO
(Source : BEA)

Le radôme est détruit en flambage. Sa surface externe présente de multiples fissures dont certaines sont ouvertes et traversent la structure sandwich. La peau interne est désolidarisée du nid d'abeille sur environ 80 % de sa surface.

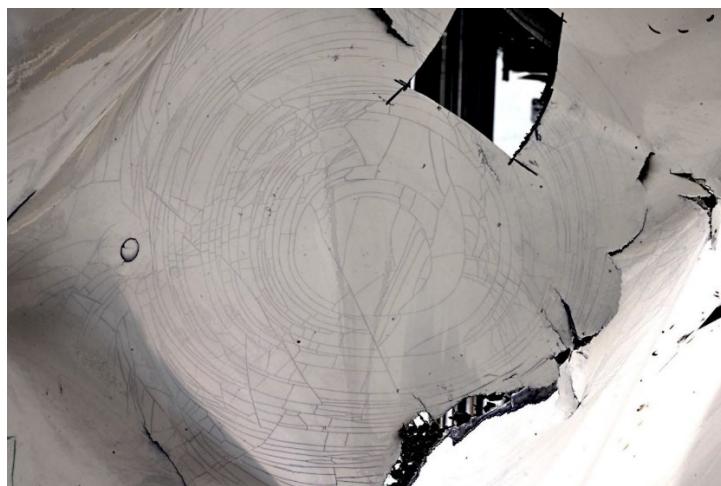
Figure 23 : présence de fissures concentriques dans la peinture
(Source : BEA)

En face externe, en périphérie de la trace organique décrite précédemment, des fissures concentriques étendues ont été observées dans la peinture. Une poudre révélatrice a permis de les mettre nettement en évidence.

En face interne, des dommages localisés témoignent d'un écrasement du nid d'abeille, et coïncident avec le centre des fissures concentriques dans la peinture. Ces éléments sont cohérents avec la survenue d'un impact externe sur cette zone.

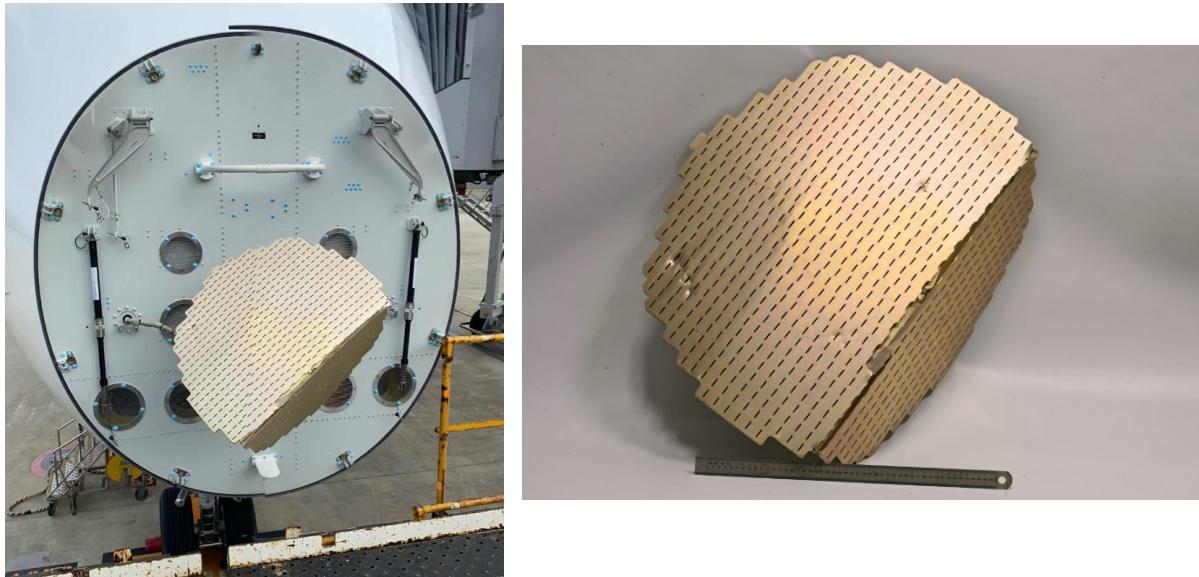
Figure 24 : face avant de l'antenne radar météorologique (Source : Airbus)

L'antenne radar météorologique du F-HTYO a été examinée au laboratoire d'analyse de défaillance d'Airbus à Toulouse, sous supervision du BEA. Elle a été retrouvée pliée sur l'avion, selon une ligne partant du point bas vers un point de l'arête supérieure gauche (antenne vue de l'arrière), orientée à 30° environ par rapport à la verticale.

Les dommages constatés sont le résultat de contacts entre l'antenne et la face interne du radôme sans que l'on puisse déterminer avec certitude s'ils se sont produits avant ou après l'effondrement du radôme.

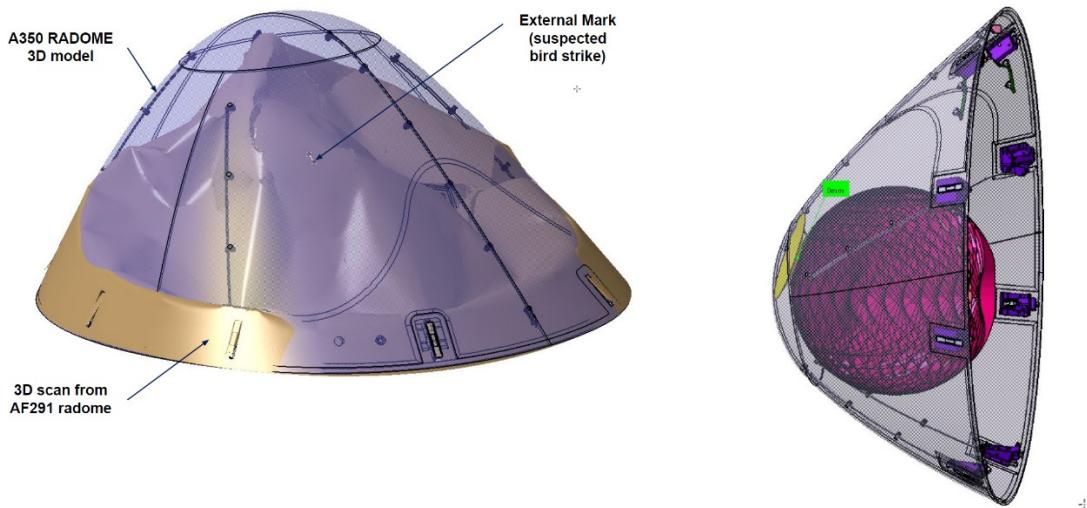
Figure 25 : simulation d'un décollement construit sur les endommagements observés (Source : Airbus)

Deux conditions ont été évaluées : au sol et en vol. Les charges aérodynamiques correspondantes ont été appliquées au radôme dans ces deux situations. En vol, il a été montré qu'un décollement de 380 mm de diamètre est nécessaire pour qu'il y ait interaction entre la peau interne et l'antenne. Au sol, le décollement nécessaire est de 390 mm.

Dans les deux cas, la taille du décollement est très supérieure à la taille limite d'un dommage acceptable tel que décrit dans l'AMM, qui est de 250 mm de diamètre. D'après Airbus, un tel décollement est détectable visuellement.

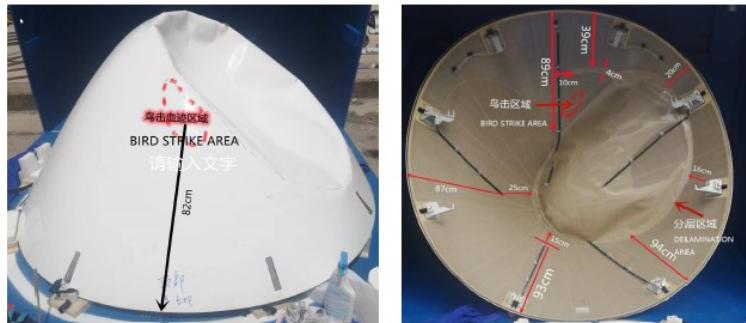
Figure 36 : photographies du radôme du B-324X après le vol MU7710 (Source : Airbus)

L'équipage du vol MU7710 (Madrid - Shanghai) a reporté la survenue de l'alerte **SURV WXR 1+2 FAULT** après avoir atteint le FL 200. La réinitialisation des AEES 1 et AEES 2 ayant été inefficace, et après analyse des conditions météorologiques, l'équipage a décidé de retourner à Madrid. Les codes de panne enregistrés dans le CMS ont permis de confirmer l'existence d'un blocage mécanique de l'antenne radar. Le radôme, la *drive unit*, l'antenne, le RTU, l'AESU et le *Control Panel* ont été envoyés à Airbus pour inspection. L'équipage du vol précédent avait reporté

un choc aviaire lors de l'arrondi à l'atterrissement à Madrid. Aucun dommage n'avait été identifié lors de l'inspection visuelle par la maintenance (l'inspection visuelle de la face interne du radôme n'a toutefois pas été confirmée par l'opérateur) et l'avion avait été remis en service.

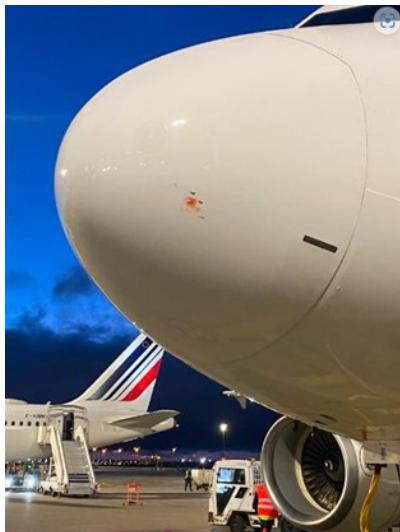
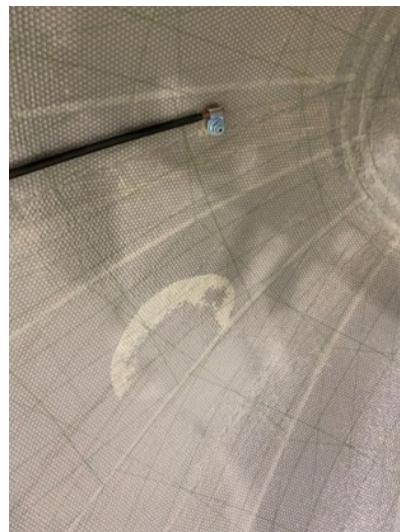
Figure 37 : choc aviaire et décollement de la peau interne sur un radôme d'A318
(Source : Air France)

Au cours de l'enquête, le BEA a été informé de la survenue d'un choc aviaire sur un A318 d'Air France effectuant la liaison Marseille - Paris-Orly. L'agent responsable de l'arrivée a constaté une tache de sang sur la gauche du radôme ainsi que des traces de sang et des plumes dans le moteur droit. Le mécanicien d'escale a nettoyé le sang sur le radôme, puis réalisé un *Tap test* sur sa surface extérieure. Aucun dommage n'a été constaté. L'événement étant un FOD, le coordinateur sécurité des vols a conseillé aux techniciens d'ouvrir le radôme. Lors de l'ouverture du radôme, une tache blanche a été observée, au-delà des limites de dommage acceptable. Le radôme a été déposé et envoyé en réparation.
