Accident de l'hélicoptère BELL - 206 - B
immatriculé **F-HUBA**
survenu le 9 février 2021
à Planay (73)

Heure	Vers 17 h ¹
Exploitant	Privé
Nature du vol	Local
Personnes à bord	Pilote et quatre passagers
Conséquences et dommages	Deux passagers décédés, pilote gravement blessé, deux passagers blessés, hélicoptère détruit

Collision avec le relief lors d'un vol à faible hauteur en montagne

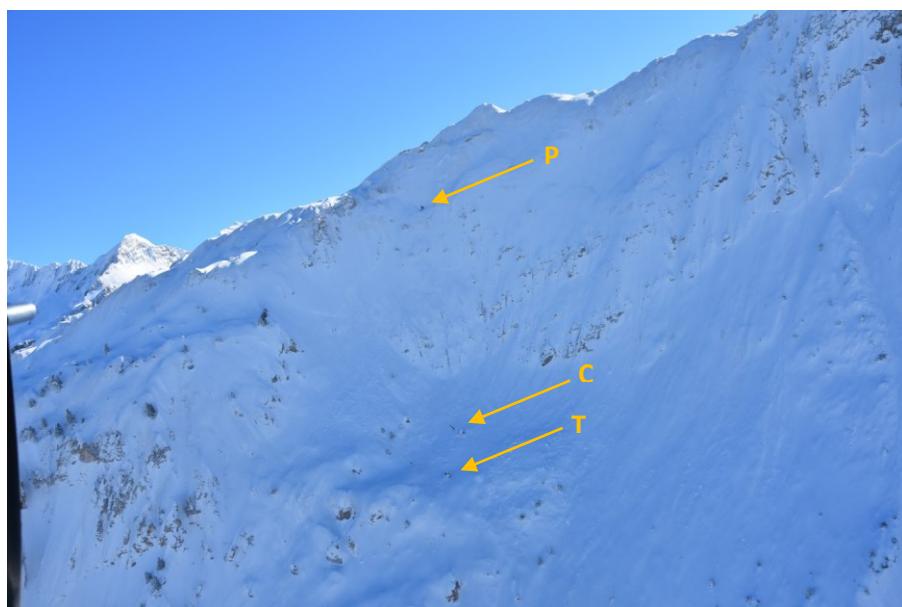
Figure 4 : vue générale du site de l'accident

L'accident s'est produit lors du survol de la ligne de crête du Mont Charvet à une altitude de 2 360m. L'hélicoptère est tombé puis a glissé sur le flanc ouest abrupt de cette ligne de crête. Des débris de plexiglas ont été localisés au sommet de cette même ligne de crête.

P : poutre de queue, C : cabine et mât rotor, T : turbomoteur, fuselage arrière

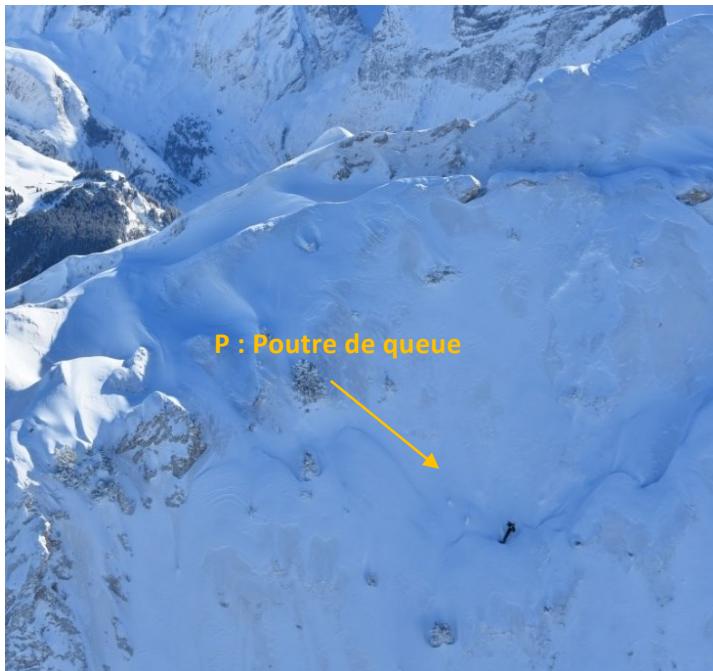
*Figure 5 : vue rapprochée de la poutre de queue
(Source : SRTA)*

L'examen de la poutre de queue (rotor et transmission arrière) a mis en évidence des endommagements cohérents avec l'interaction des pales du rotor de queue dans un matériau dont les caractéristiques peuvent s'apparenter à celles de la neige. Cette interaction a généré un sur-couple résistif brutal s'opposant à la rotation du système d'entraînement du rotor de queue alors que ce dernier était toujours entraîné par le moteur. Cela a provoqué une rupture en torsion de l'arbre de transmission arrière. La désolidarisation de la poutre de queue de la cellule est due à l'impact avec le relief.

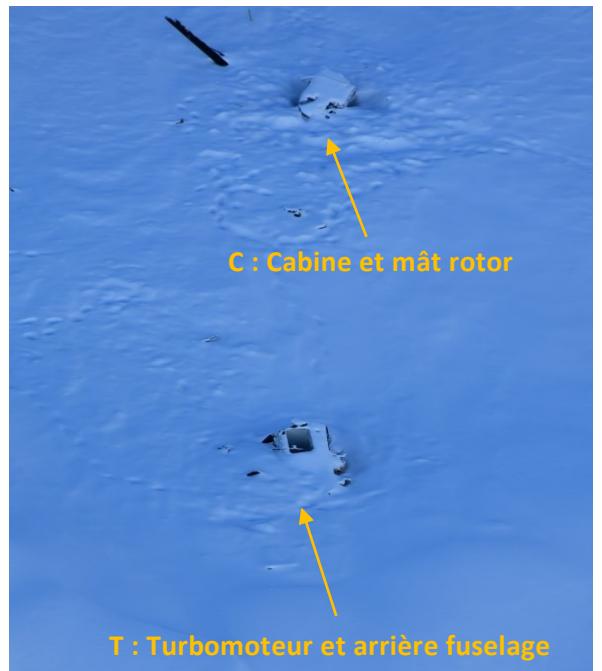
Figure 6 : vue rapprochée des deux éléments au bas de la paroi (Source : SRTA)

L'hélicoptère est disloqué en plusieurs morceaux et les parties principales sont localisées à trois endroits différents du site de l'accident.

La hauteur séparant l'élément le plus haut (poutre de queue) de l'élément le plus bas (turbomoteur et arrière-fuselage) est estimée à 100 m. La cabine et le mât rotor sont à environ 25 m de distance de l'arrière-fuselage.

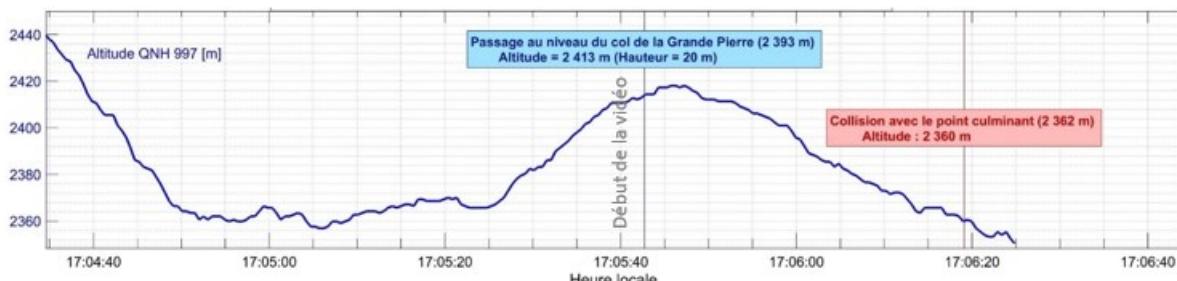
Figure 7 : paramètre extrait du calculateur IntelliStart

L'unité de vitesse n'ayant pu être déterminée avec certitude, celle-ci ne figure pas sur le graphique ci-dessus. La vidéo montre une vitesse de déplacement lente et continue jusqu'à la collision avec le relief enneigé.

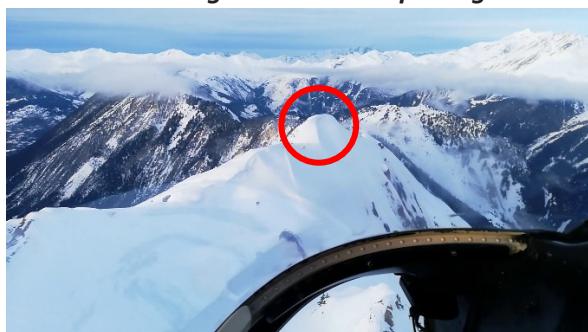
Figure 9 : vue de l'éperon (Source : vidéo)

17 h 06 min 19 : L'hélicoptère toujours en descente commandée, entre en collision avec l'éperon du Mont Charvet à une altitude enregistrée proche de 2 360 m.

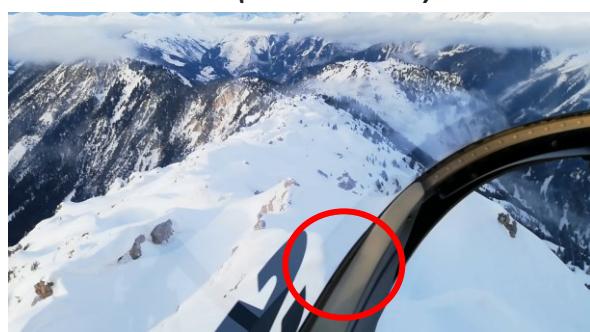
Figure 10 : vue avant l'impact (Source : vidéo)

Au moment du survol de l'éperon sur la Crête du Mont Charvet à faible hauteur et à faible vitesse, les pales du rotor anti-couple (RAC) de l'hélicoptère ont heurté la neige au sol. Sous le choc et en contrainte, l'arbre de transmission arrière s'est rompu en torsion et a entraîné pour le pilote la perte du contrôle de l'hélicoptère en lacet. Conséutivement, la poutre de queue s'est désolidarisée alors que l'hélicoptère tombait, glissait et se disloquait jusqu'à s'immobiliser au sol.
