Incident grave survenu au ballon KUBICEK BB142
immatriculé **F-HVIO**
le mardi 30 avril 2024
aux Rosiers-sur-Loire (49)

Heure	À 8 h 36 ¹
Exploitant	Montgolfière Sensation
Nature du vol	Vol touristique, commercial
Personnes à bord	Pilote et dix-huit passagers

Interruption de l'atterrissage, survol à faible hauteur d'un hameau, collision avec une ligne électrique

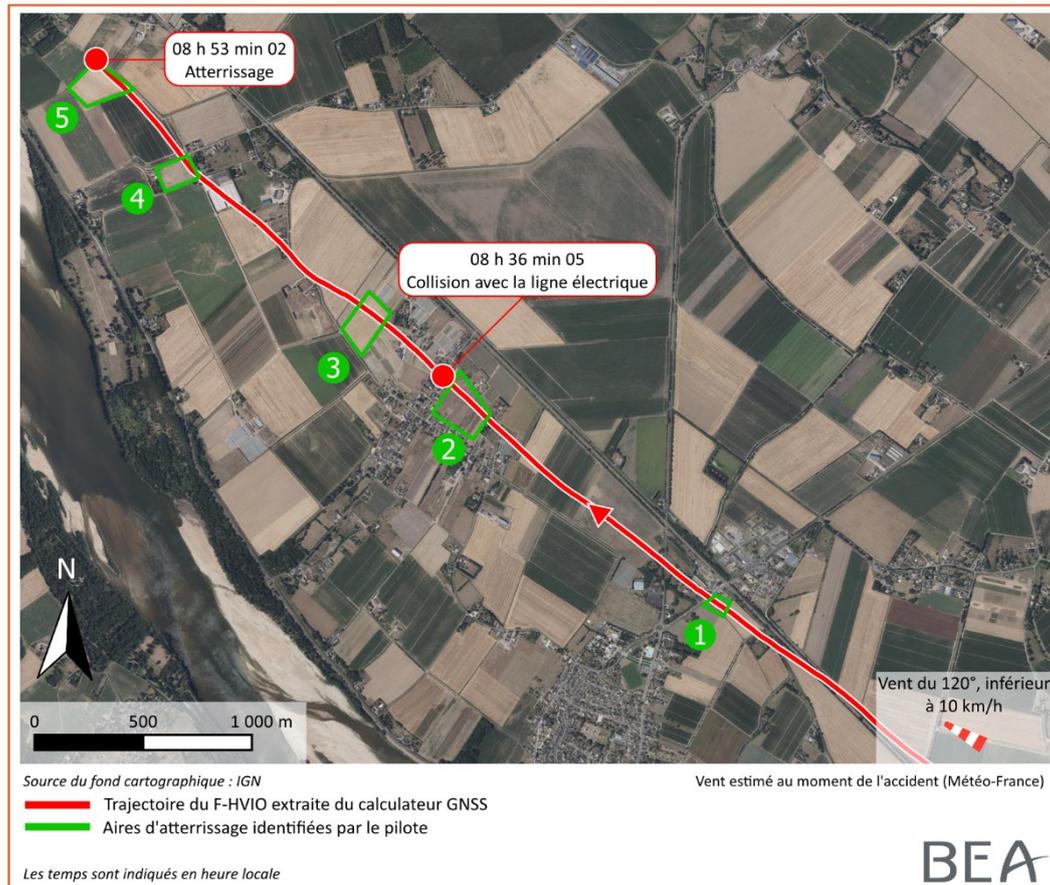
Figure 1 : trajectoire du F-HVIO

Vers 8 h 28, le pilote du F-HVIO identifie une aire pour l'atterrissage (voir **Figure 1**, point ①), mais l'un des équipiers au sol lui indique que l'aire n'est pas accessible facilement pour le véhicule, à cause de limitations d'accès mises en place contre les gens du voyage. Le pilote décide d'interrompre l'atterrissage.

Vers 8 h 35, 1 500 m plus loin, le pilote identifie une nouvelle aire pour l'atterrissage (point ②) : un champ avec de l'herbe rase d'une superficie de quatre hectares juste avant un hameau. Le champ a une longueur de 230 m, l'entrée du champ est bordée d'arbres. Lors de l'approche, le pilote ressent une rafale. Un autre pilote à proximité signale également des rafales à la radio. Pour éviter un éventuel affalement non maîtrisé de l'enveloppe⁴ du ballon sur les maisons situées derrière le champ, le pilote interrompt cette seconde tentative d'atterrissage.

Pendant la remise de gaz, le pilote identifie une nouvelle aire d'atterrissage (point ③) juste derrière le hameau, mais n'aperçoit pas une ligne électrique située dans celui-ci. La nacelle heurte cette ligne. Le pilote n'observe aucun dommage sur la nacelle. Ayant passé l'aire identifiée juste après le hameau, il poursuit sa progression.

Quelques minutes plus tard, 1 500 m plus loin, le pilote identifie une nouvelle aire d'atterrissage (point ④). Cependant, l'agriculteur propriétaire du champ, présent sur place, demande au pilote d'atterrir ailleurs en raison de semis récents. Finalement, le pilote atterrit 700 m plus loin (point ⑤).

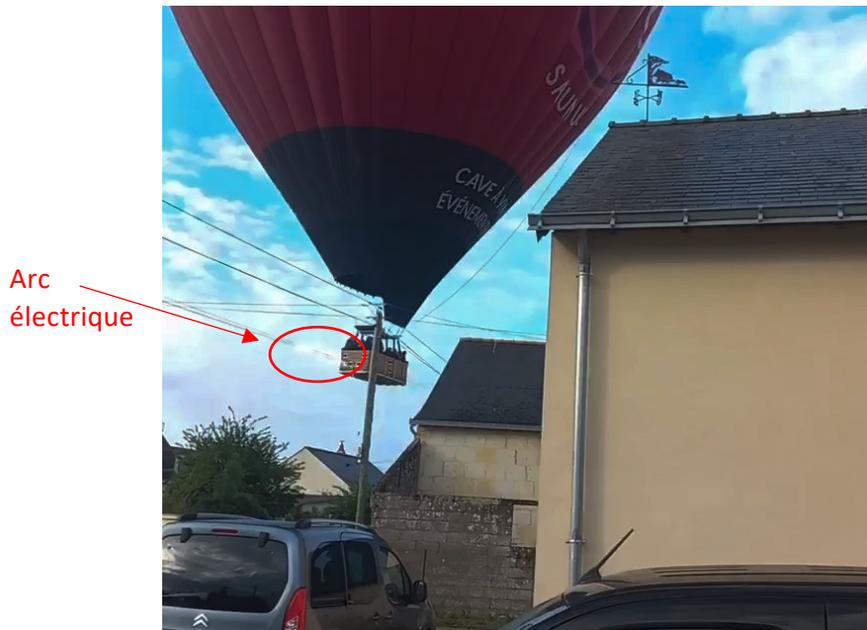
Figure 2 : extrait de la vidéo au moment de la collision
(Source : témoin au sol, annotation BEA)

La ligne électrique heurtée est une ligne moyenne tension (HTA)⁵ d'environ 10 m de hauteur, située le long de la route qui traverse le hameau perpendiculairement à la trajectoire du ballon. Cette ligne est composée de trois câbles torsadés en acier non gainé de 7,5 mm de diamètre. Les poteaux en béton qui portent cette ligne sont espacés d'environ 100 m dans le hameau. La zone de la collision se situe à environ 15 m de l'un des poteaux.

- activation du disjoncteur de protection réseaux à la suite d'un court-circuit sur la ligne ;
- dommages importants de l'assise d'un poteau en béton nécessitant son remplacement.

Une vidéo⁶ de la collision, capturée par un riverain, a été fournie au BEA puis analysée. Les images montrent que la nacelle du ballon embarque le premier câble de la ligne électrique et le met en contact avec un second, créant un arc électrique et une détonation.

À la suite de l'incident grave, l'exploitant a mis à jour sa matrice d'évaluation des risques dans le cadre de son SGS. Il a amendé la fiche liée au risque « Perception d'une ligne électrique tardive » et ajouté deux nouvelles fiches « Accélération soudaine ou ponctuelle du vent : rafales » et « Arc électrique sous la nacelle ». Aussi, les procédures à appliquer dans une telle situation ont été rappelées aux pilotes et équipiers.
