Incident grave survenu au De Havilland - DHC-6 Twin Otter
Série - 300
immatriculé **F-OCQZ**
exploité par Aircalin
le mardi 4 mai 2021
à Futuna Pointe Vélé (Îles de Wallis et Futuna)

Perte de puissance des moteurs lors de l'approche finale

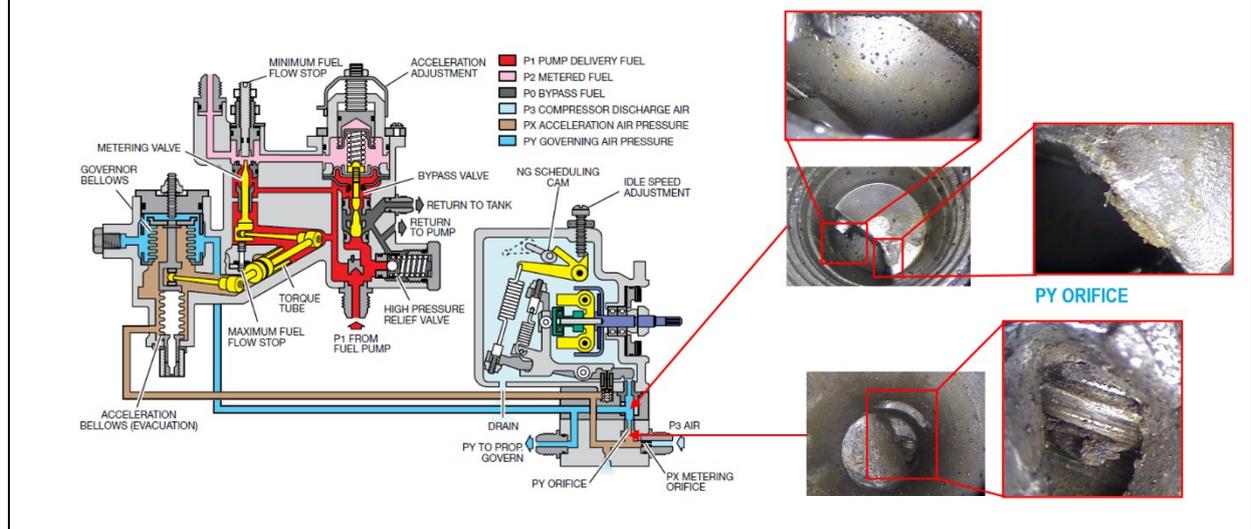
Figure 3 : examen du FCU #1 (Source : PRATT & WHITNEY)

L'inspection des entrées d'air P3 et PY du FCU gauche #1 à l'aide d'un boroscope a mis en évidence la présence de débris floconneux, de dépôts granuleux noirs, de fibres, de particules jaunâtres et de traces de corrosion.

Selon PRATT & WHITNEY, les débris présents dans l'entrée de l'orifice Py du FCU gauche #1 peuvent affecter le fonctionnement du FCU et entraîner des dysfonctionnements (lenteur ou absence) d'accélération du moteur.

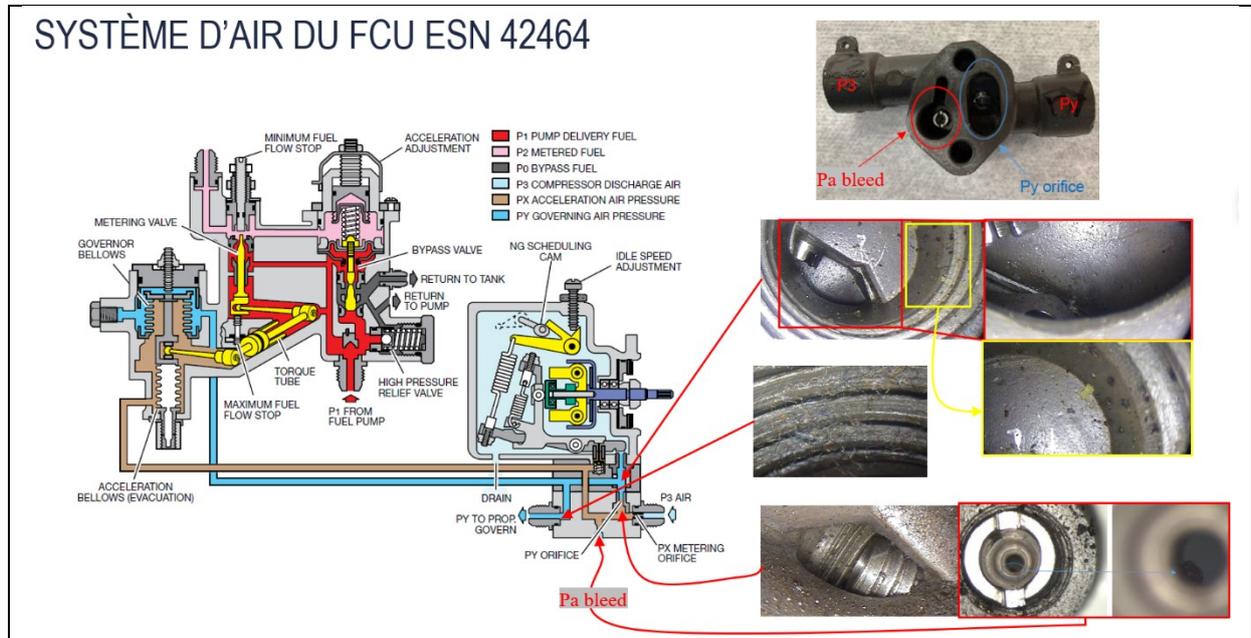
Figure 4 : examen du FCU droit #2 (Source : PRATT & WHITNEY)

L'inspection des entrées d'air P3 et PY du FCU droit #2 à l'aide d'un boroscope a mis en évidence la présence de dépôts granuleux noirs, de cristaux jaunâtres et de fibres.

Des débris noirs ont été trouvés dans les passages d'air Px et Py, des débris noirs et floconneux dans la cavité Px comparables à ceux identifiés dans la prise Py lors de l'inspection au boroscope. La prise Py était contaminée avec des débris noirs.

Selon PRATT & WHITTNEY, les débris retrouvés lors de l'examen du FCU droit #2 à l'emplacement où ils ont été trouvés n'ont pas un impact direct sur le fonctionnement du FCU. PRATT & WHITTNEY souligne cependant la possibilité que ces débris se déplacent dans le circuit air et puissent de façon momentanée impacter le fonctionnement du FCU.

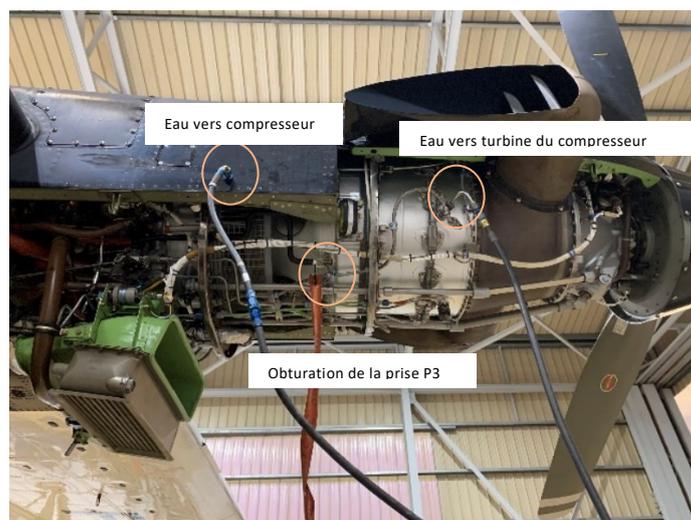
Figure 5 : installation des équipements pour le rinçage compresseur (partie compresseur et partie turbine) (Source : Aircalin)

Selon PRATT & WHITNEY, le fait de procéder aux rinçages du compresseur et de la turbine du compresseur de manière simultanée peut engendrer une accumulation d'eau entre le compresseur et la turbine qui pourrait ne pas être évacuée lors du séchage au cours de la mise en puissance des deux moteurs. Cette présence d'eau peut être évacuée progressivement. Elle peut aussi se positionner dans le circuit d'air et, au contact de certains métaux, peut générer un processus de corrosion.
