Accident du De Havilland DHC-6 400 « Twin Otter »
immatriculé **F-OMYS**
exploité par CAIRE
le jeudi 24 août 2023
à l'aérodrome Saint-Barthélemy (977)

Heure	15 h 40 ¹
Nature du vol	Transport commercial de passagers
Personnes à bord	Commandant de bord (PF ²), copilote (PM), 6 passagers
Conséquences et dommages	Deux blessés légers, avion fortement endommagé

Sortie latérale de piste à l'atterrissage, collision avec un hélicoptère stationné

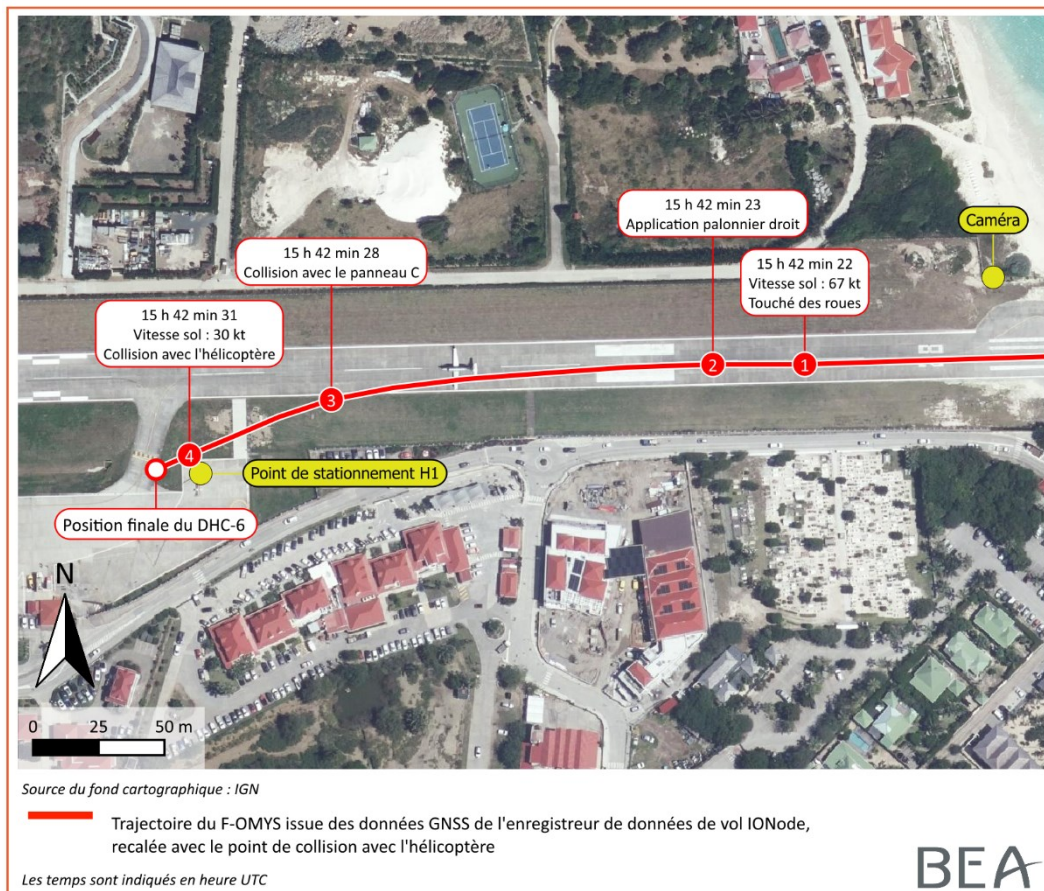
Figure 1 : trajectoire

À 15 h 42 min 22, lorsque les roues touchent la piste, l'équipage entend un crissement de pneu et constate que l'avion se déporte vers la gauche. Pensant qu'il a peut-être mal placé ses pieds, le CDB ajuste leur position pour s'assurer qu'ils ne sont pas positionnés sur les freins, puis agit sur le palonnier droit. L'avion continue de se déporter vers la gauche. Suspectant alors un blocage de la roue gauche, le CDB applique une pression sur les freins en espérant ainsi débloquer le frein gauche. Il essaie également de corriger la trajectoire en maintenant la pression sur le palonnier droit et en mettant le manche à droite. Constatant qu'ils atteignent le

bord de piste, il décide d'utiliser les inverseurs de traction de manière asymétrique. Il lui semble que cela atténue la tendance de l'avion à dévier vers la gauche, mais que ce n'est pas suffisant pour corriger le phénomène. L'avion roule alors sur les accotements en herbe de la piste. Il heurte le panneau indiquant l'embranchement avec la voie de circulation C. Le CDB décide alors d'utiliser la commande de contrôle de la roue avant en la poussant de toutes ses forces pour virer vers la droite.

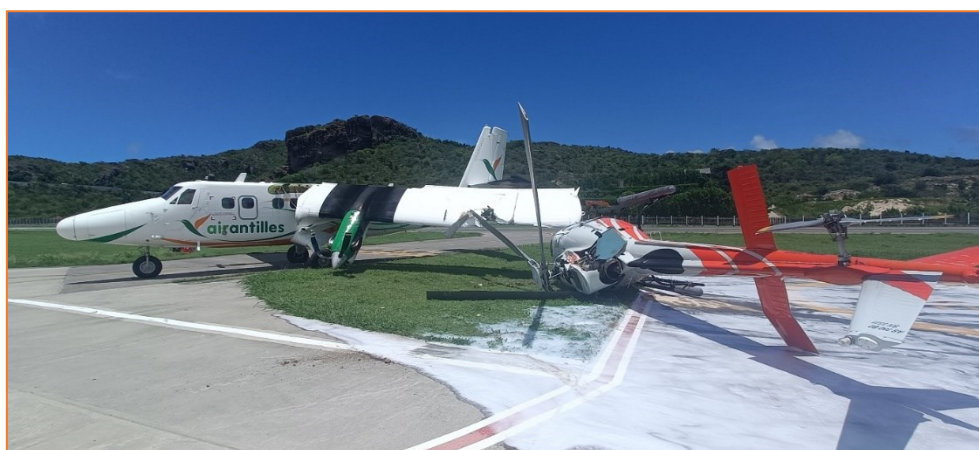
Figure 2 : position des aéronefs après l'accident (Source : Gendarmerie)

L'aile gauche de l'avion percute un hélicoptère de type AS350 stationné sur le point de stationnement H1. L'avion pivote violemment puis s'arrête.

L'aile gauche du DHC-6 est arrachée, retenue par le hauban et les bielles de commande et autres flexibles de liaison. Des endommagements sont visibles sur le bord d'attaque, correspondant au point de contact avec l'hélicoptère. L'hélice gauche présente des déformations liées au contact avec le sol.

L'hélicoptère a été considéré comme non réparable économiquement.

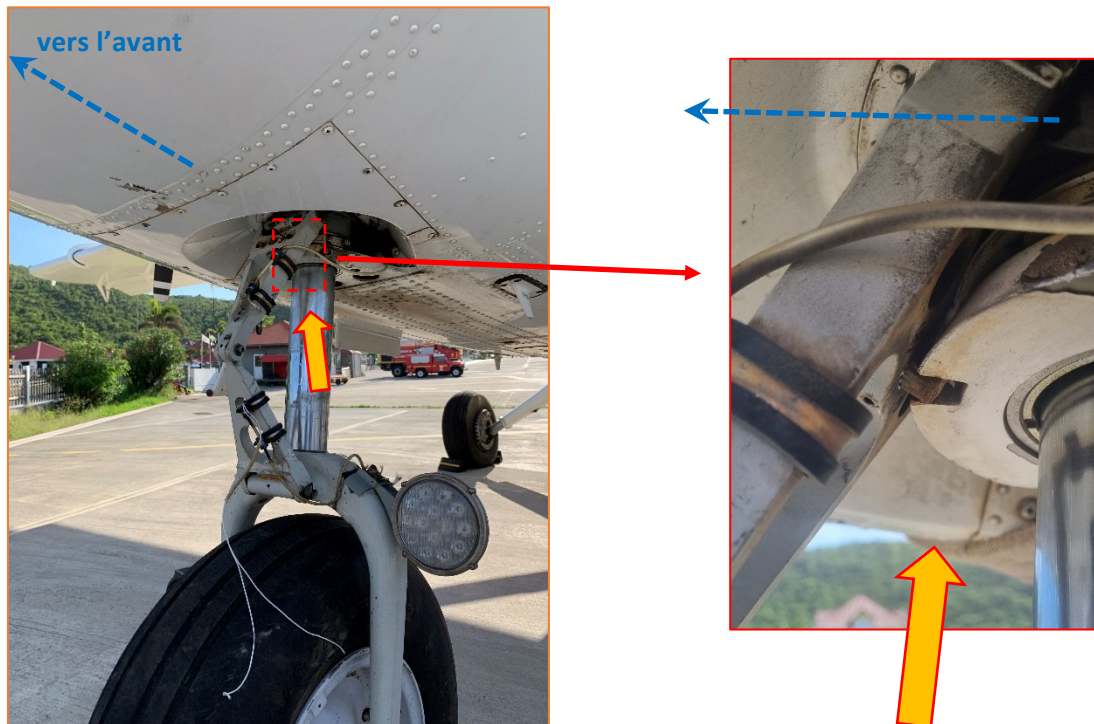
Figure 5 : mécanisme de verrouillage du train avant – loquet à ressort en position train verrouillé⁸
(Source : BEA)

Un loquet à ressort assure le verrouillage de la roue avant en position centrée en vol lorsque l'amortisseur est détendu, sous réserve que la roue soit alignée avant la détente de l'amortisseur.

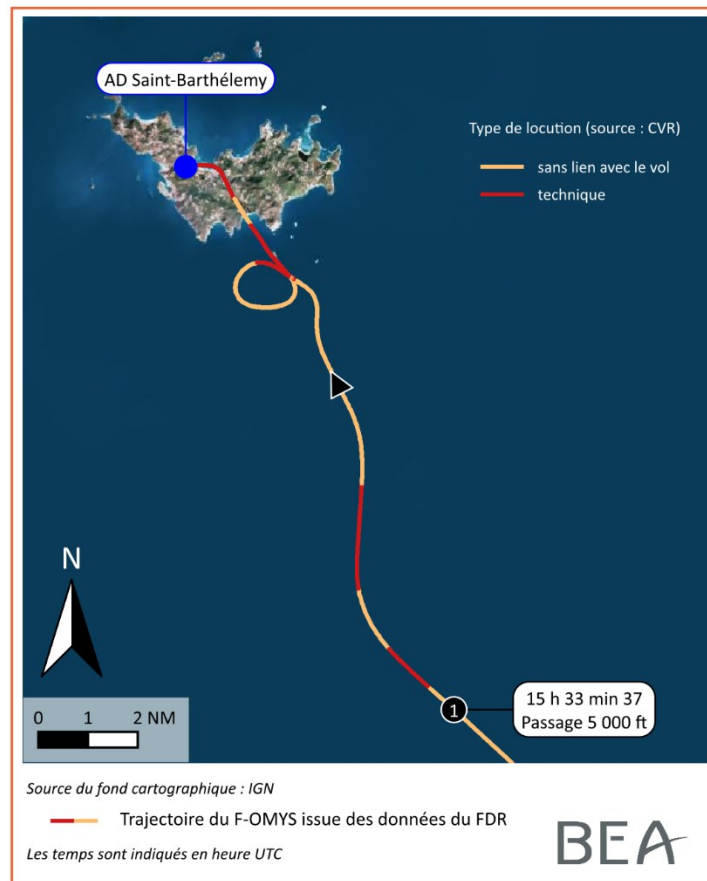
Figure 15 : trajectoire du F-OMYS, nature des conversations au cours du vol

L'examen des conversations enregistrées sur le CVR met également en évidence des discussions sans lien avec le vol pendant la phase de cockpit stérile, sous 5 000 ft (voir § 2.7.5), comme illustré sur la **Figure 15**. Sur les 8 min 46 passées sous cette altitude, moins de 42 % du temps est occupé par des locutions techniques en lien avec le vol ou par l'absence de conversation, 58 % du temps est consacré à des conversations sans lien avec le vol. Les temps de silence sont quasi inexistant.
