Incident grave de l'ATR72-212A
immatriculé **F-ORVO**
le lundi 29 septembre 2025
sur l'aérodrome de Nuku Hiva (Polynésie française)

Restriction du débattement à piquer puis découplage des commandes de la profondeur lors de l'approche finale

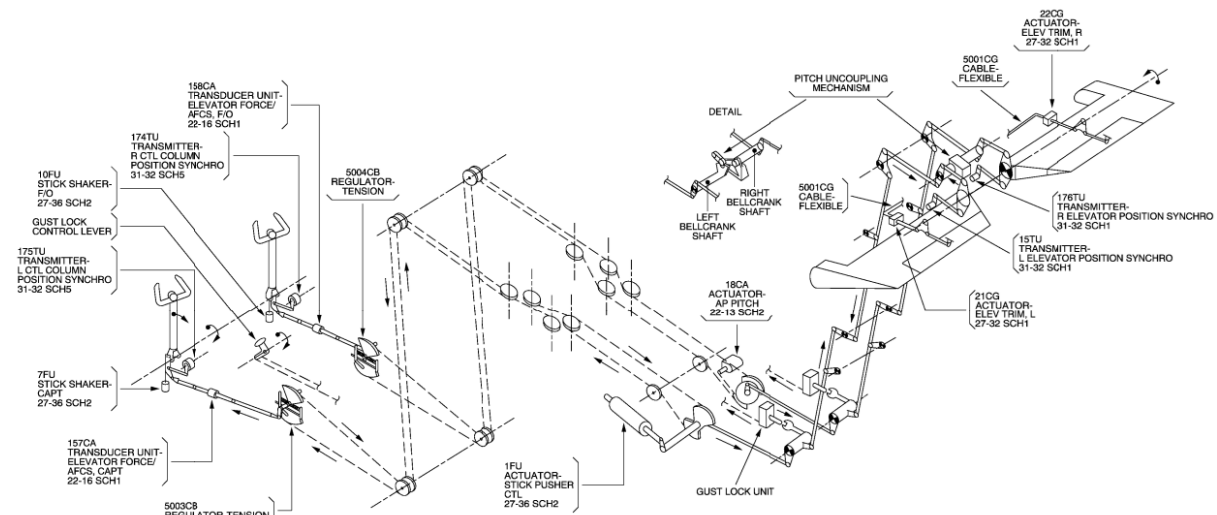
L'analyse des paramètres de vol a confirmé la restriction de débattement à piquer de la chaîne de commande de la profondeur côté CDB, sans permettre d'en expliquer la raison.

Étant donné que la mesure des efforts sur les commandes est effectuée au moyen d'une bielle dynamométrique située sous le plancher sur cockpit, avant le départ des câbles de commande, l'hypothèse d'un blocage de la chaîne de commande par un objet dans le poste de pilotage a été exclue.

De même, les différentes positions des élévateurs lors de la restriction permettent d'exclure un blocage issu du système *Gust Lock* et *Stick Pusher*.

Figure 1 : schéma des commandes de vol de la profondeur (Source : ATR)

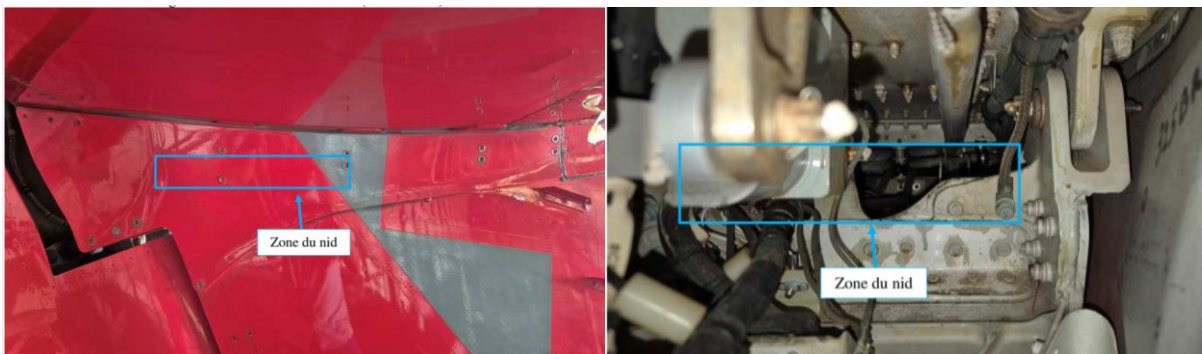
Entre le 30 septembre et le 21 octobre, l'ensemble de la chaîne de commande de la profondeur a été inspecté par Air Tahiti en coordination avec le BEA et ATR. Mis à part des nids d'oiseaux retrouvés en haut de la dérive, aucune anomalie n'a été reportée.

Figure 2 : zone où les nids ont été retrouvés puis enlevés (Source : Air Tahiti)

Air Tahiti a relevé plusieurs nids ou matériaux de nidification sur plusieurs avions, dont le F-ORVO, à l'intérieur de la dérive, notamment au niveau de passage des bielles de commande de la profondeur.

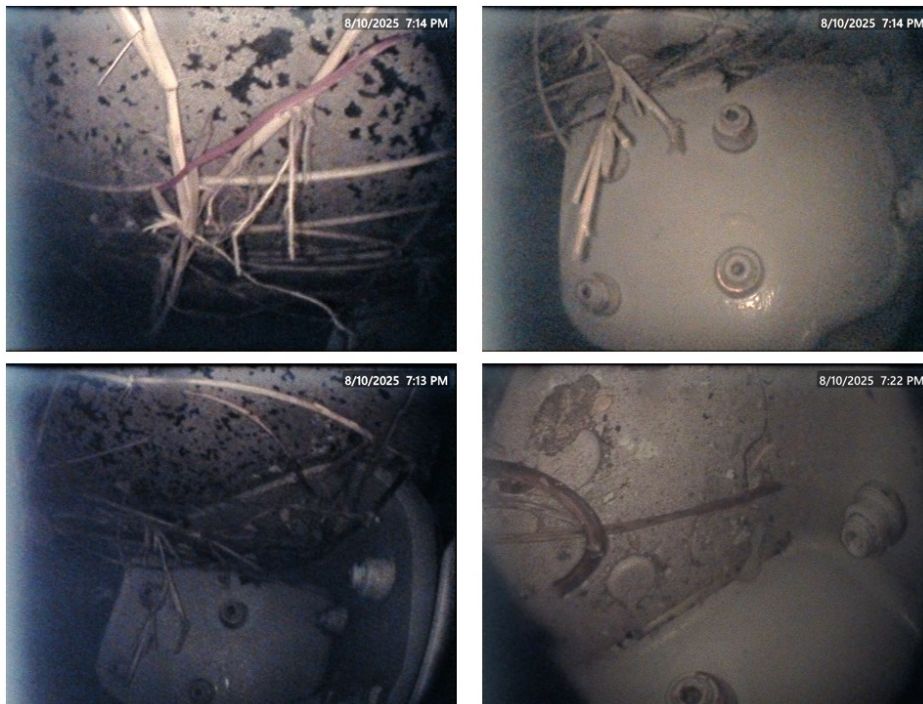
Figure 1 : éléments de nidification identifiés sur le F-ORVO lors de l'inspection complète de la chaîne de commande de profondeur, réalisée plusieurs jours après la détection et le retrait des premiers nids le jour de l'incident (Source : boroscopie Air Tahiti)

La présence d'éléments de nidification dans certaines zones de l'avion est un phénomène parfois observé par les exploitants et constructeurs aéronautiques. Des cas similaires de nidification ont été signalés par le passé par des exploitants d'ATR à l'issue d'inspections. Leur présence n'avait pas été détectée par les équipages lors des essais de débattement des commandes avant le décollage et n'avait pas eu d'impact opérationnel.

En l'absence d'autre hypothèse pour expliquer la restriction du débattement à piquer lors de l'événement, des essais au sol ont été effectués sur un avion d'essai d'ATR en présence du BEA afin d'évaluer la possibilité de blocage de la commande de profondeur par des matériaux de nidifications à l'intérieur de la dérive.

L'ensemble des essais réalisés n'a pas permis de reproduire un blocage des commandes de profondeur par des éléments de nidification dans la zone de jonction entre le plan horizontal et le plan vertical de l'avion, zone dans laquelle des nids avaient été identifiés lors des inspections effectuées par Air Tahiti.
