Incident grave survenu à l'ATR72-212A
immatriculé **F-ORVS**
le lundi 4 avril 2022
à Hiva-Oa-Atuona (Polynésie française - Marquises)

Approche non stabilisée, cisaillement de vent, actions de pilotage simultanées et opposées, atterrissage dur, interruption de l'atterrissage

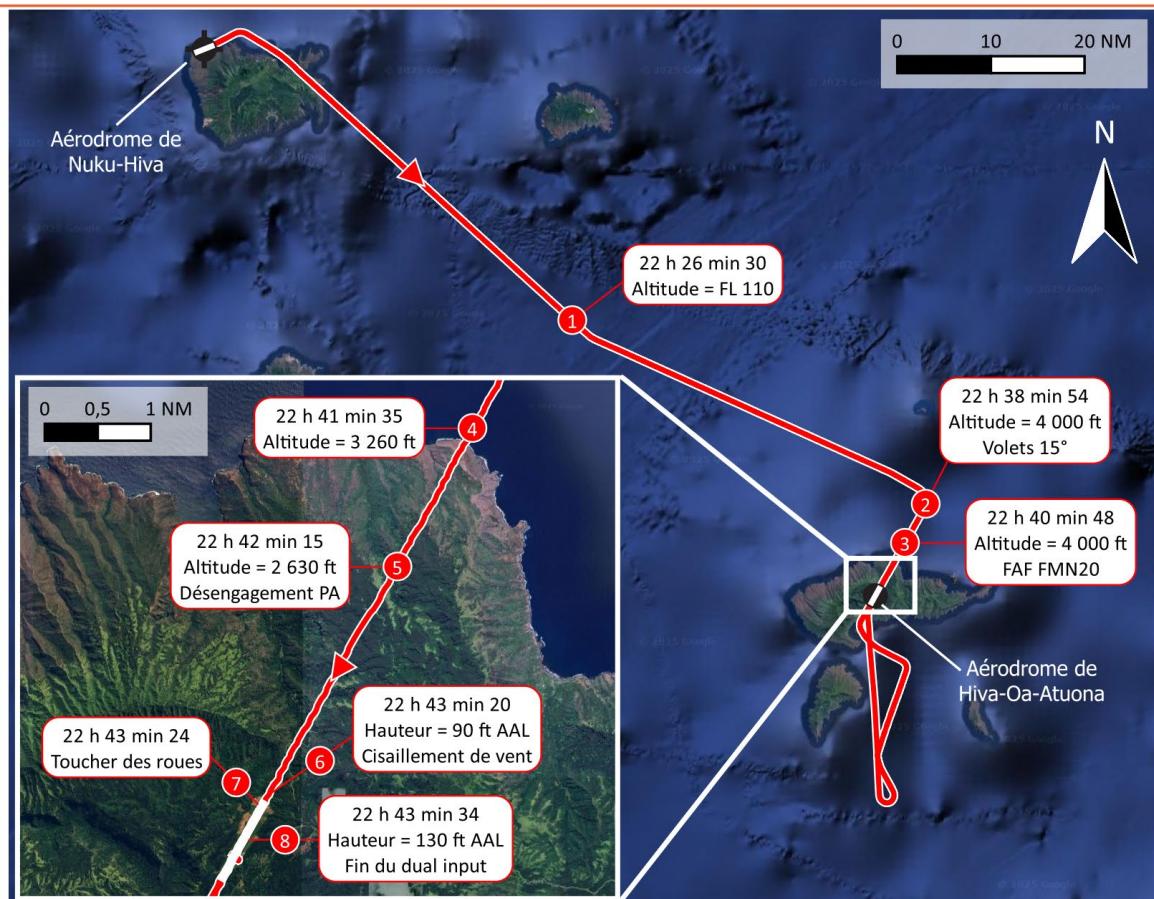
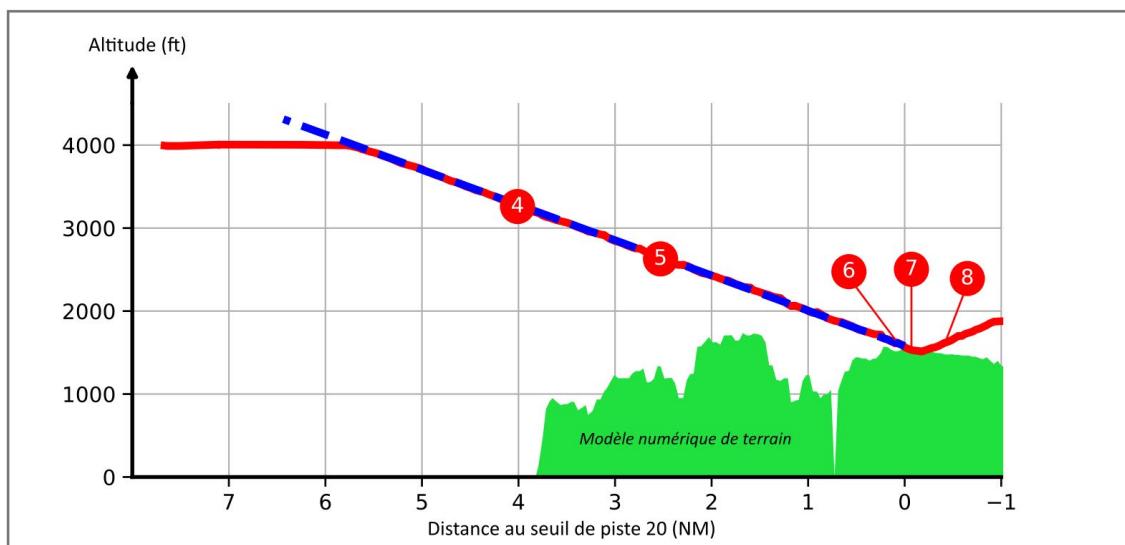
Figure 1 : trajectoire du F-ORVS (Source : BEA)

L'équipage commande la sortie du premier cran de volets (point ②). La vitesse indiquée est de 171 kt. L'équipage commande ensuite la sortie des trains d'atterrissage, puis, environ 40 secondes plus tard, les volets en configuration FULL. La vitesse indiquée est de 135 kt pour une vitesse d'approche (V_{APP}) de 118 kt. Le copilote indique au CdB que l'avion passe le FAF, FMN20 (point ③). L'agent AFIS d'Hiva-Oa-Atuona informe l'équipage que le vent vient en moyenne du 150°, et est variable du 010 au 200° pour 10 kt avec rafales à 20 kt.

À partir de 22 h 41 min 35 (point ④), l'avion entre dans une zone turbulente et le facteur de charge varie entre 1,25 g et 0,76 g. L'avion passe 3 260 ft en descente, au niveau du trait de côte nord de l'île d'Hiva-Oa à 4 NM du seuil de piste 20. Le CdB et le copilote échangent sur les turbulences ressenties et décident pour cette raison de maintenir une vitesse supérieure à la V_{APP} .

À 22 h 42 min 15, le copilote désengage le pilote automatique (point ⑤). L'avion passe 2 630 ft (1 100 ft AAL) en descente à 2,5 NM du seuil de piste 20. Entre cet instant et le moment de passage du seuil de piste :

À 22 h 43 min 20, l'avion subit un cisaillement de vent alors qu'il passe 1 610 ft (90 ft AAL) en descente (point ⑥). La direction du vent calculée passe de 140° à 067°. L'intensité selon l'axe longitudinal de l'avion varie de 4 kt de face à 10 kt arrière en trois secondes. La vitesse indiquée décroît de 130 kt à 109 kt en cinq secondes.

Moins d'une seconde après, les roues des trains d'atterrissement principaux touchent durement la piste. Le facteur de charge vertical enregistré augmente jusqu'à 2,97 g (point 7). L'avion rebondit. Le CdB annonce qu'il reprend les commandes et qu'il remet les gaz. Au même instant, la procédure **PITCH DISC** s'affiche sur l'écran central et l'alerte sonore et visuelle **MASTER WARN** s'active. Le copilote et le CdB continuent d'exercer des actions simultanées sur leur manche pendant onze secondes.

À 22 h 43 min 34, le copilote demande au CdB s'il a les commandes. Le CdB confirme le changement de fonction et demande la rentrée des volets sur le cran 1 (15°) (point 8). Les trains d'atterrissement sont ensuite rentrés ainsi que les volets, en configuration lisse. Alors que l'avion passe le seuil de piste 02 à une hauteur de 440 ft, le mode de guidage Go-Around puis le pilote automatique sont engagés.

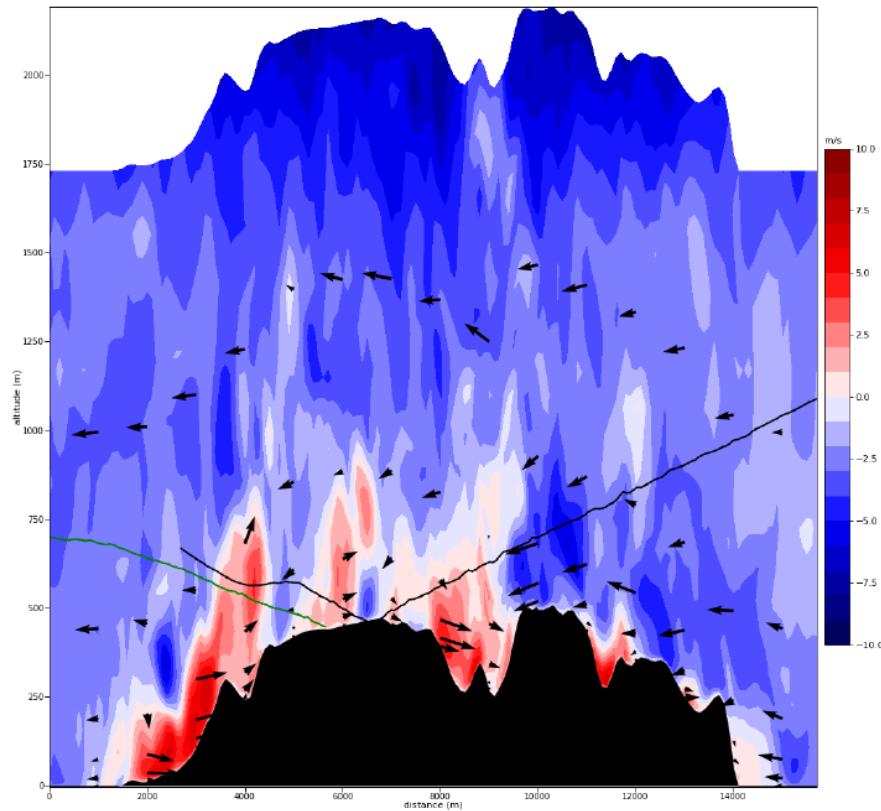
Figure 5 : coupe verticale des vitesses des vents verticaux selon l'axe de piste, APP 20 (trait noir), APP 02 (trait vert) - 04/04/22 à 23 TU (Source : Météo-France)

La coupe verticale sur la trajectoire d'approche illustre la présence de flux ascendant et descendant d'une intensité significative aux abords de l'aérodrome, et s'étendant du sol à environ 1 500 ft de hauteur aux deux extrémités.

La succession de zones d'ascendance et de subsidence illustre la présence de cisaillement du vent vertical dans les basses couches.

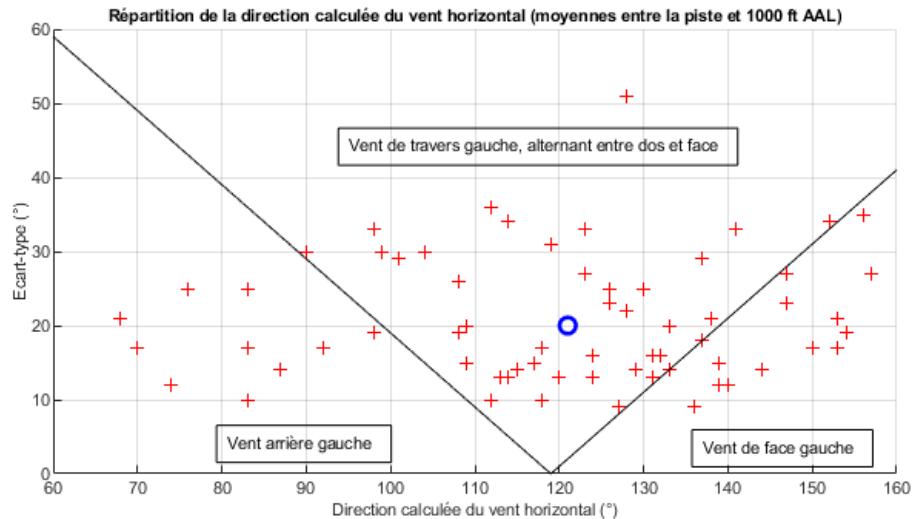
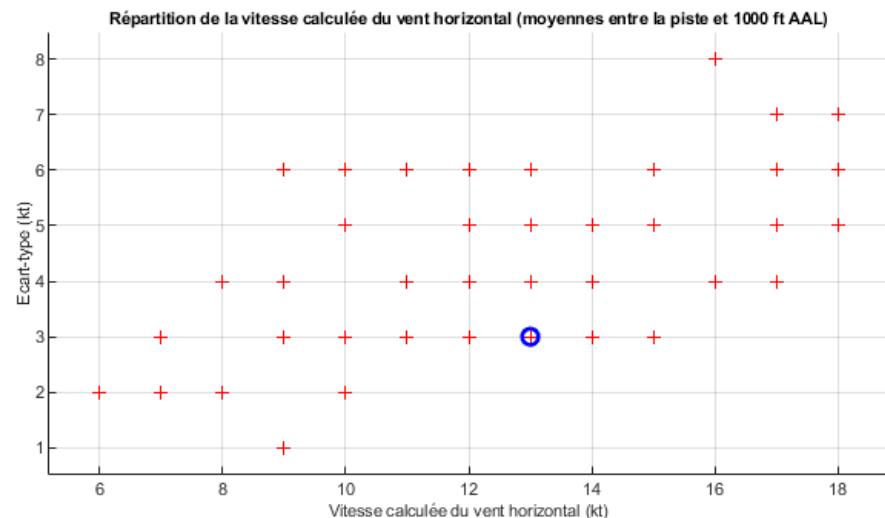
- les conditions aérogéographiques sur l'approche en piste 20 sont souvent turbulentées avec une direction et une intensité du vent variant significativement sur la portion de la trajectoire d'approche située au-dessus de l'île ;
- pour l'ensemble des approches analysées, le vent moyen provenait du sud-est, autour du 120°, valeur cohérente avec les mesures de Météo-France ;
- aucun cisaillement de vent dans le plan horizontal semblable à celui survenu en approche finale lors du vol de l'événement n'a été identifié sur les soixante-six approches analysées.

Les résultats des calculs pour le vol de l'événement (rond bleu sur les figures précédentes) montrent que les conditions aérogéographiques rencontrées lors de l'approche entre 1 000 ft sol et le toucher des roues n'étaient pas parmi les plus turbulentées au regard des soixante-six approches analysées. La direction était en moyenne de 121° (écart-type de 20°), soit un vent travers gauche venant alternativement de dos et face, pour une intensité moyenne de 13 kt (écart-type de 3 kt).

La différence significative avec les autres approches est la présence d'un cisaillement de vent horizontal entre 100 ft et 50 ft de hauteur.

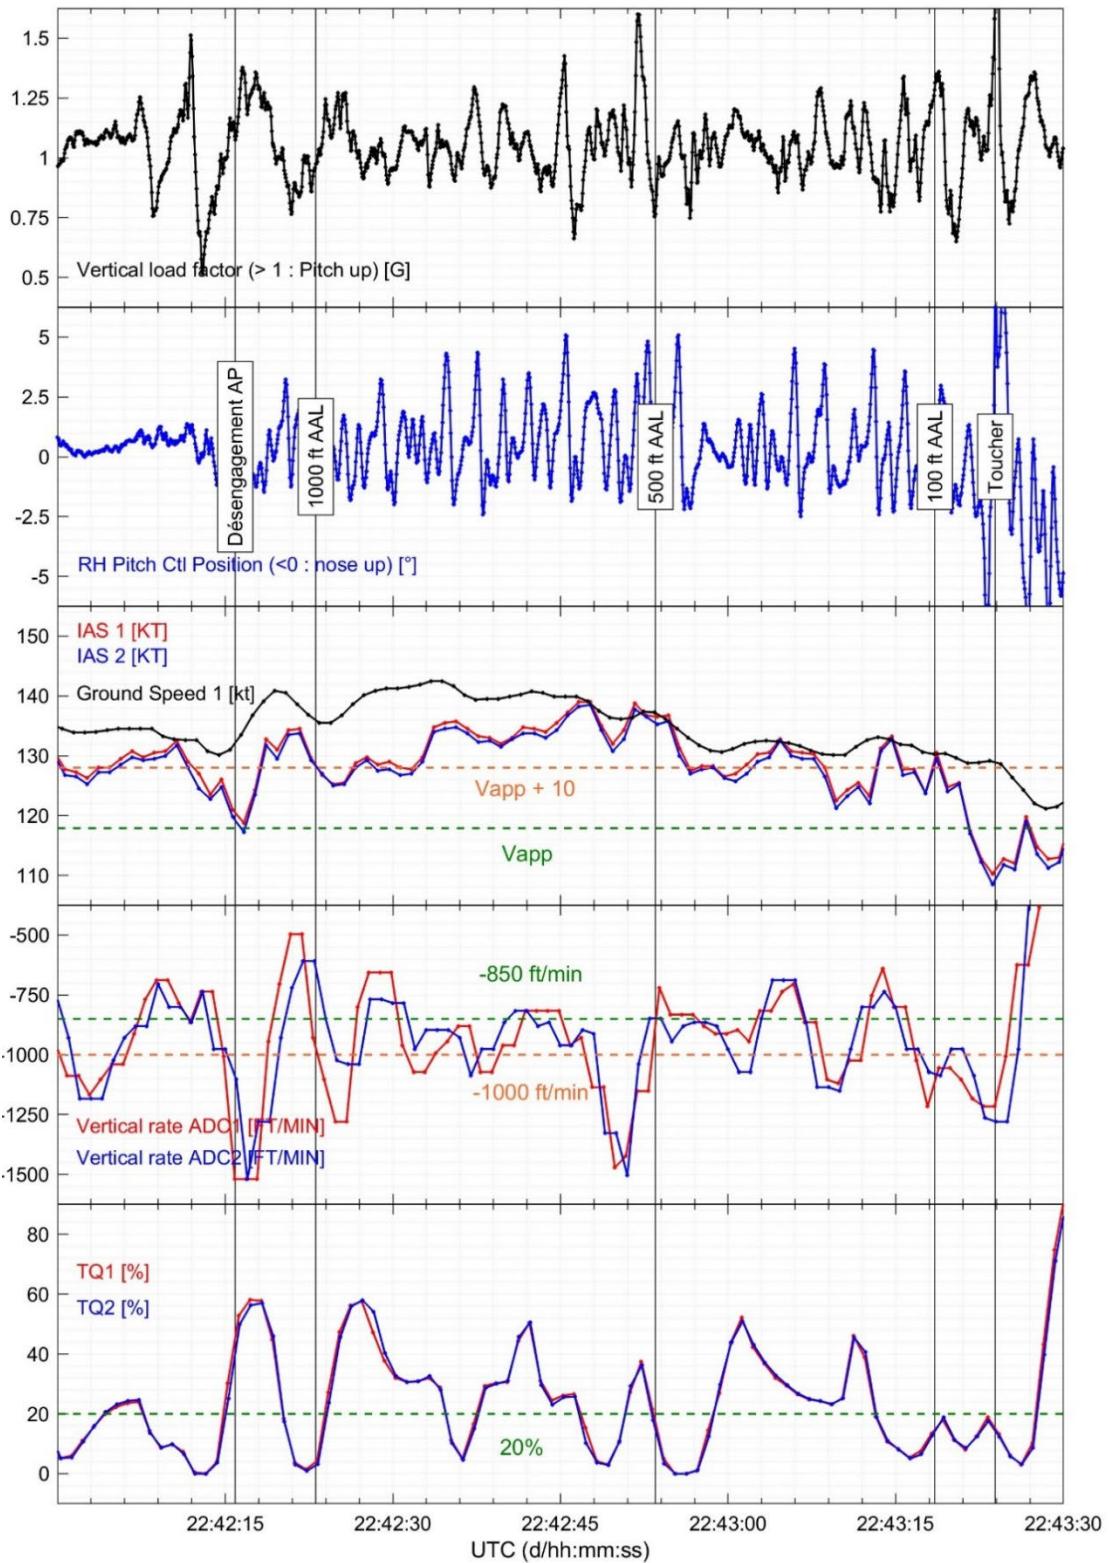
Figure 9 : déstabilisation de l'approche (Source : BEA)

Entre 200 ft et 0, le PF a tenté de résorber la vitesse excessive en réduisant la puissance. De 100 ft à 0, une rotation du vent (de face vers arrière) a été observée. L'IAS a diminué rapidement tandis que la GS est restée constante. La vitesse verticale est passée de -750 ft/min à -1 250 ft/min. Cette situation a pu être ressentie par l'équipage comme un enfoncement de l'avion. C'est vraisemblablement l'annonce du CdB qui a fait agir le copilote sur les commandes de puissance. L'équipage a poursuivi l'approche en tentant de converger vers la valeur cible de vitesse malgré les conditions aérologiques extrêmement perturbées. Les critères de stabilisation connus et enseignés n'ont pas incité les pilotes à interrompre l'approche suffisamment tôt.

L'avion disposait d'une énergie importante en approche finale. Pour la résorber, le copilote a diminué la puissance des moteurs avant l'arrondi. Pour cette raison, il n'a plus disposé d'une réserve de puissance suffisante, disponible rapidement, pour contrer les effets du cisaillement du vent lorsqu'ils ont été détectés.

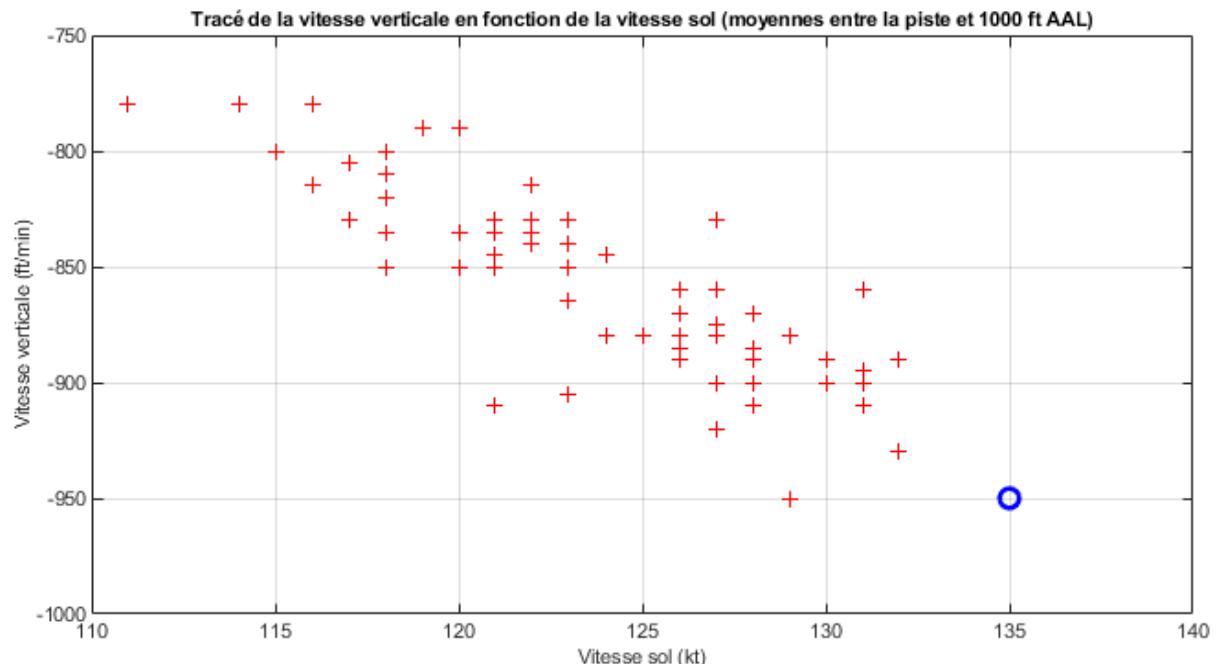
Figure 10 : analyse de l'énergie moyenne en approche (Source : BEA)

Ces trois valeurs sont supérieures à toutes celles calculées pour les autres approches.

L'énergie pendant l'approche (couple vitesse verticale-vitesse sol) du vol de l'événement (rond bleu) est significativement plus élevée que pour l'ensemble des autres approches observées (croix rouges).

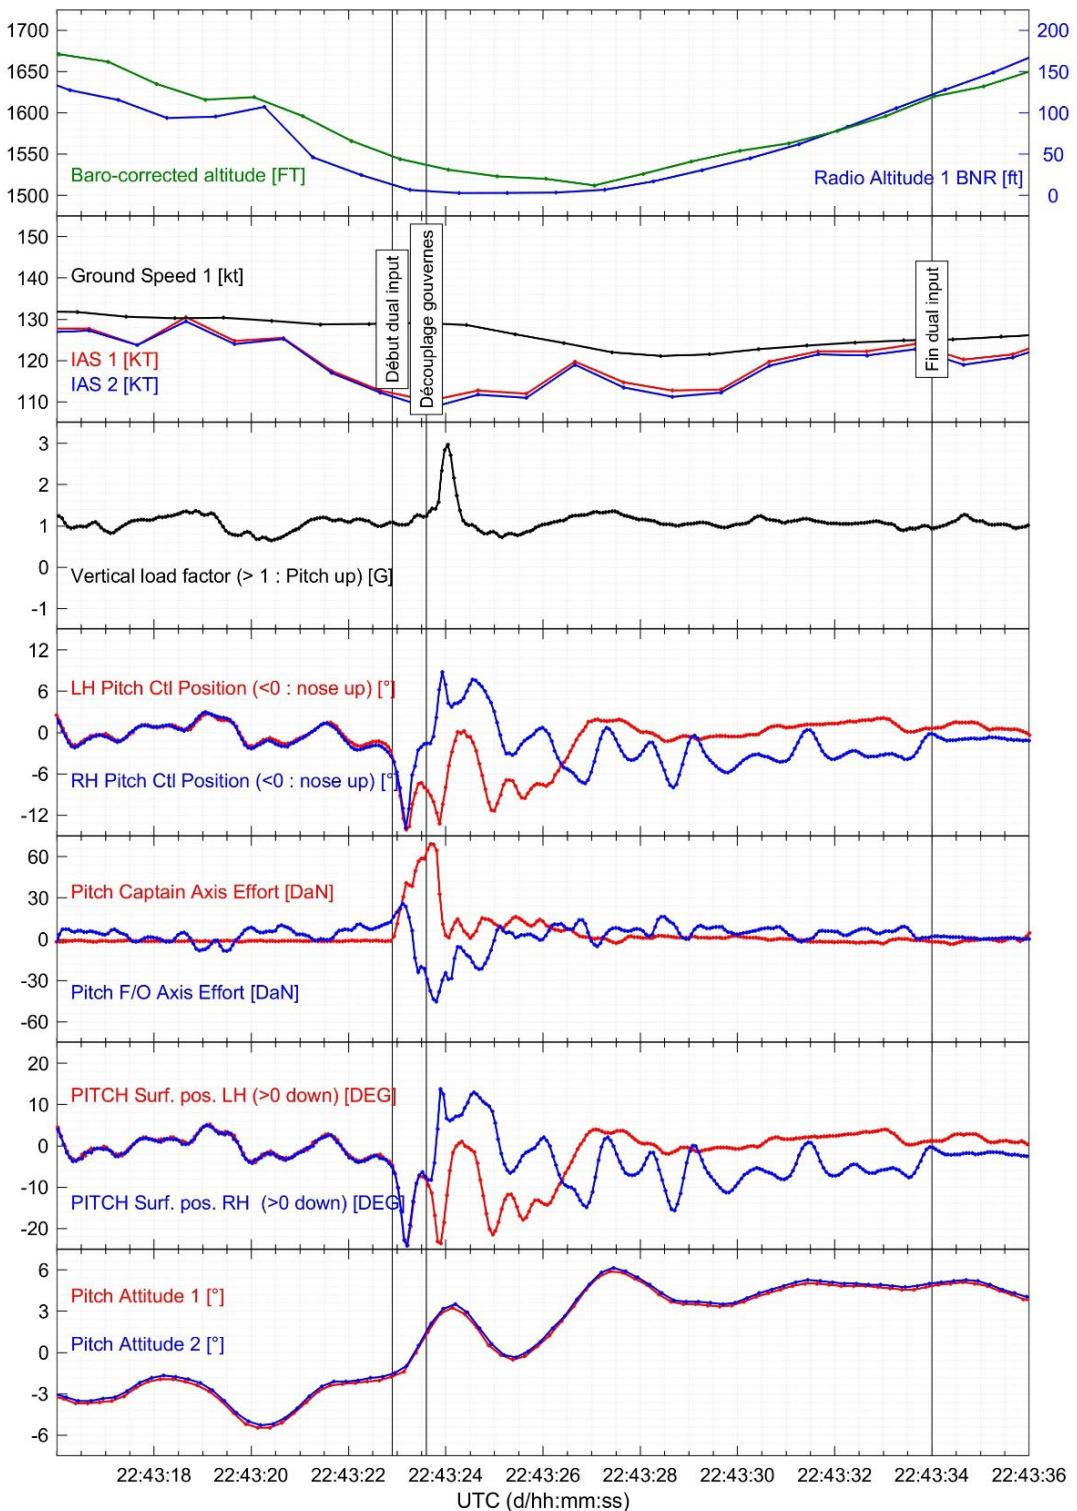
Figure 12 : découplage gouvernes de profondeur (Source : BEA)

L'analyse des paramètres de position des gouvernes de profondeur et de force appliquée sur les manches a permis d'identifier avec précision le moment de découplage des gouvernes de profondeur gauche et droite. Il intervient moins d'une seconde avant le toucher des roues alors que le PM exerce un effort à cabrer de 65 daN et le PF un effort à piquer de 30 daN.

Le PM a annoncé « puissance, puissance, puissance » puis agit sur le manche, de manière réflexe, en réaction à une perte de hauteur brutale consécutive à un cisaillement de vent. Il n'a, de ce fait, pas verbalisé son action. Le copilote qui, jusqu'à présent, corrigeait les écarts de trajectoire en raison de perturbations aérologiques significatives, a été surpris par cet effort et l'a contré. Le CdB a annoncé « Go-around » à 22 h 43 min 24 puis a mentionné l'alarme Pitch disconnect et ajouté qu'il avait les commandes dans la seconde suivante.
