**Incident** de l'ATR72-212A  
immatriculé **F-OZKN**  
le vendredi 20 décembre 2024  
sur l'aéroport d'Ouvéa-Ouloup (Nouvelle-Calédonie)

**Références visuelles extérieures limitées, arrondi précoce,  
heurt de l'arrière du fuselage avec la piste, de nuit**

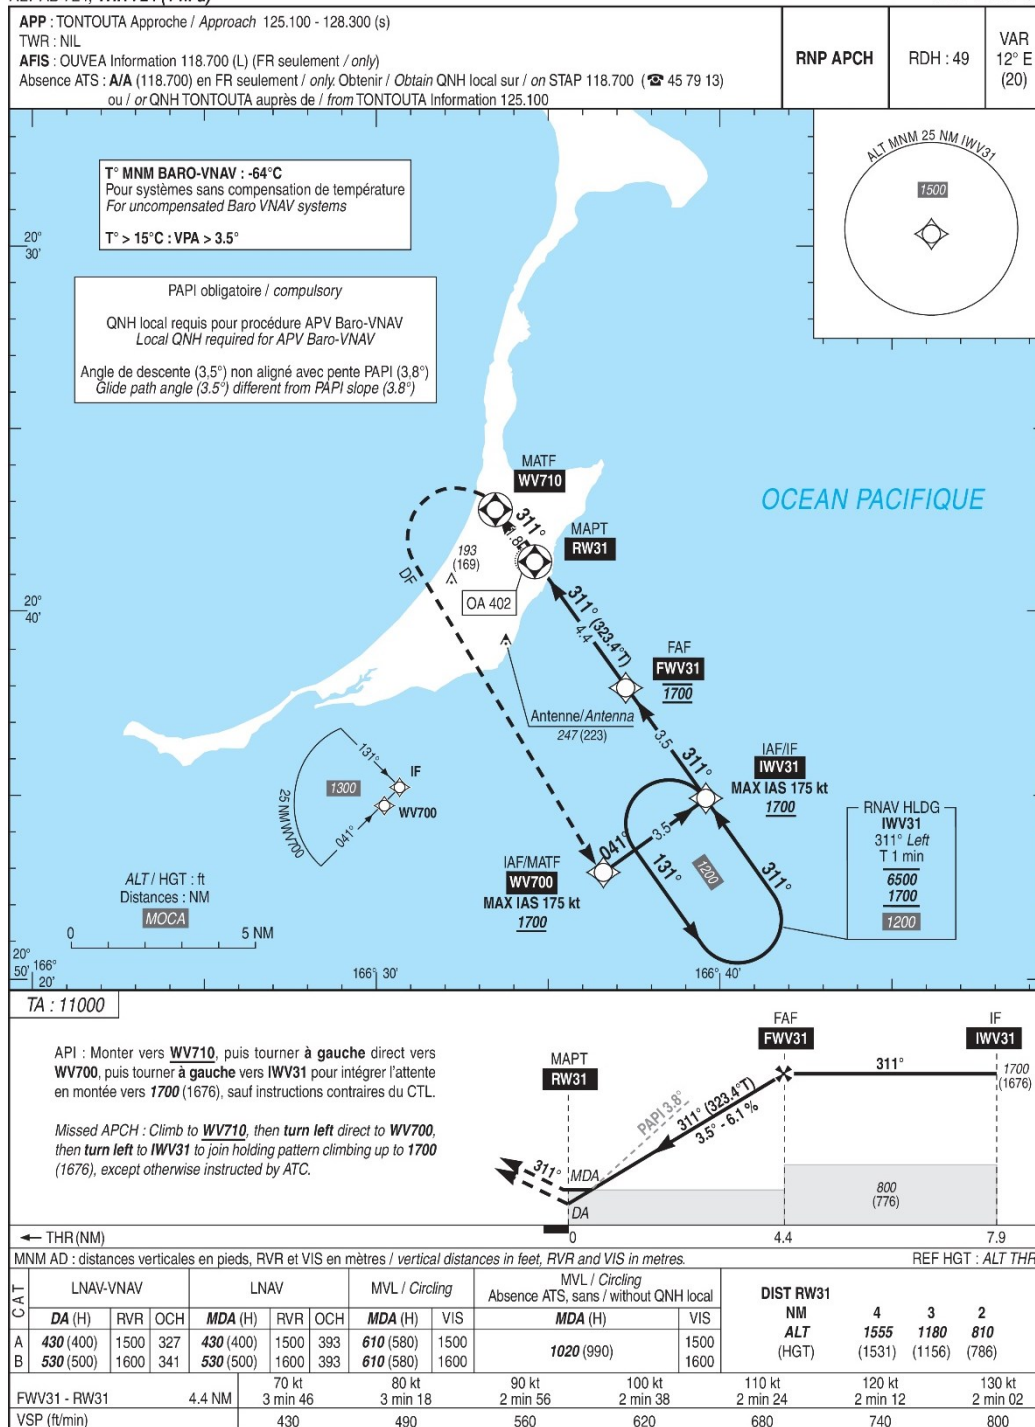
Figure 1 : carte associée à la procédure d'approche RNP en piste 31 (source : SIA)

Il existe ainsi un changement de plan à partir de la MDA entre le plan de la procédure d'approche RNP et celui du PAPI de 3,8°, en piste 31.

- dans le cartouche d'avertissement situé sur la vue en plan de la carte, il est indiqué que la pente d'approche finale est différente du calage PAPI (voir **Figure 1**) ;
- sur le profil en long, la valeur et représentation de la pente du PAPI sont indiquées.

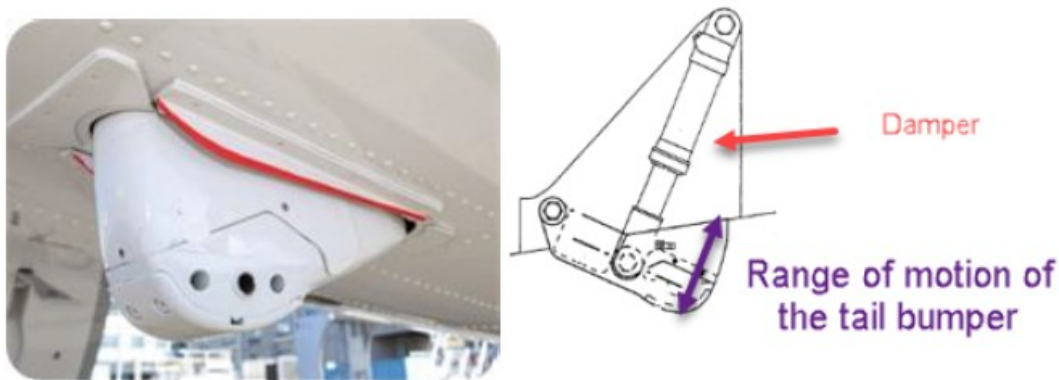
Figure 2 : « tail bumper » (Source : ATR)

Le heurt de l'arrière du fuselage avec le sol intervient pour une assiette comprise entre 5,9° lorsque le train d'atterrissage principal est comprimé et 8°.

L'ATR 72 est équipé d'un sabot dit « tail bumper », à l'arrière de l'avion, sous le fuselage, qui a pour but d'amortir un éventuel contact du fuselage avec la piste (voir **Figure 2**). Lors de la visite prévol, le pilote vérifie l'absence de marques sur les lignes rouges qui indiquent si le sabot a été complètement comprimé ou non.

Après l'incident, l'équipage a constaté la présence de marques sur ces lignes rouges qui a conduit à une inspection par le service de maintenance de l'exploitant. Cette inspection a eu lieu le 21 décembre 2024, et n'a pas relevé de dégâts supplémentaires.
