**Accident** survenu au NICOLLIER HN700  
immatriculé **F-PADB**  
le lundi 2 mai 2022  
sur l'aérodrome de Blois - Le Breuil (41)

**Montage incorrect des câbles de la commande de roulis,  
perte de contrôle au décollage, retournement, collision  
avec le sol**

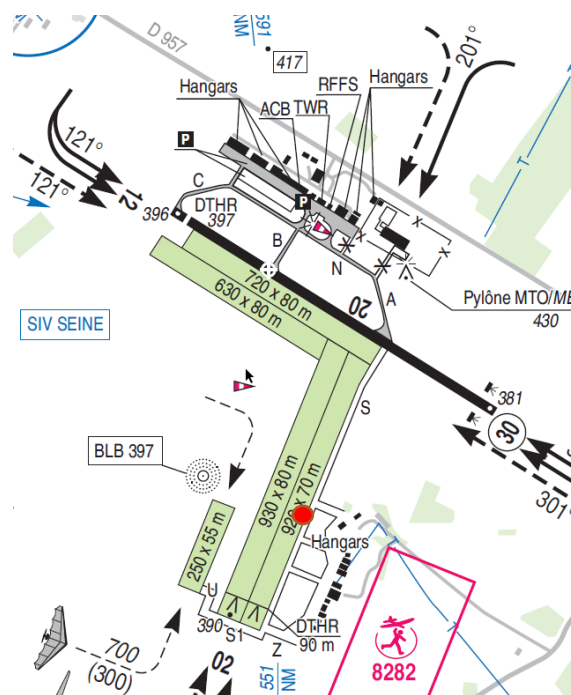
L'avion accélère, décolle, part en roulis à gauche, se retourne et entre en collision avec le sol. Il s'immobilise 300 m après le seuil de la piste 02, sur la partie droite de la piste, à environ 5 m de la bordure de piste.

Figure 1 : emplacement de l'épave (piste 02 / 20) représenté en rouge

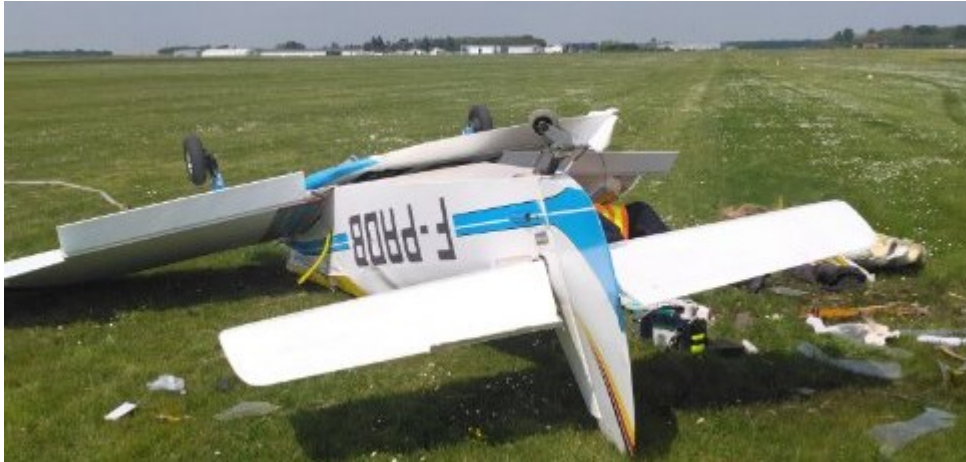
Figure 2 : épave du F-PADB après l'accident (Source : gestionnaire de l'aérodrome)

- des traces de carburant visibles au sol ;
- la zone de collision du moteur avec le sol, où des éléments d'hélice ont été aussi retrouvés ;
- des petites tranchées perpendiculaires à la trajectoire de l'avion, situées quelques mètres en amont de l'épave. Ces traces sont caractéristiques d'une hélice en rotation entrant en contact avec le sol.

Ces éléments montrent que le moteur a très probablement été arraché de la cellule lors de la collision avec le sol, que la cellule a poursuivi sa course jusqu'à s'immobiliser quelques mètres plus loin, et que l'hélice était en rotation lors de son contact avec le sol.

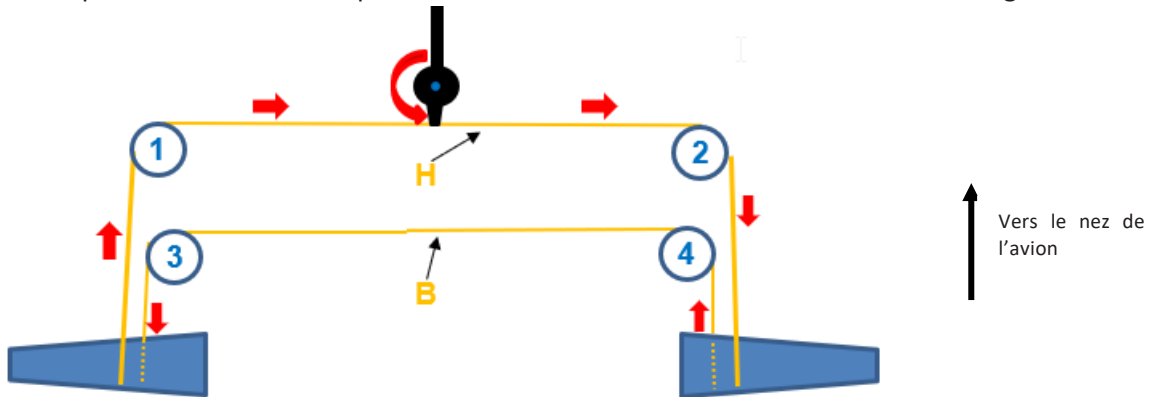
Figure 3 : schéma théorique de la commande de gauchissement

Pour une action du manche en roulis vers la gauche, l'aileron gauche se lève et l'aileron droit se baisse.

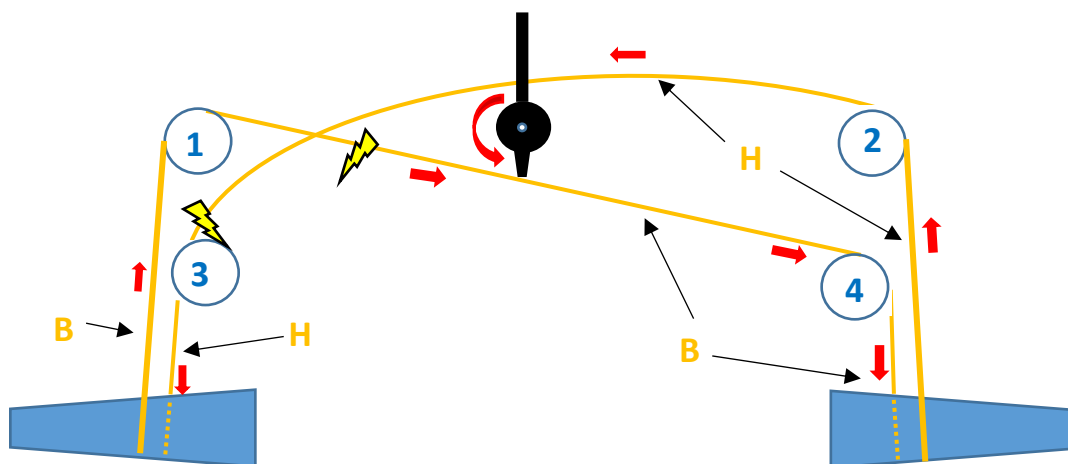
Figure 4 : commande de gauchissement telle qu'installée sur le F-PADB, le jour de l'accident

Les marques jaunes ( ⚡ ) symbolisent les discontinuités observées. Les examens en laboratoire au BEA ont déterminé que ces câbles avaient été sectionnés, vraisemblablement lors du relevage de l'épave. L'examen des faciès indique que les câbles étaient très probablement installés tel qu'en **Figure 4**.

Contrairement au montage nominal des câbles, on observe deux erreurs : le manche actionne le câble B au lieu du câble H et côté gauche, le câble B et le câble H sont inversés. Par conséquent :

- lors d'une action au manche en roulis vers la gauche, l'aileron gauche se lève et l'aileron droit se lève également ;
- lors d'une action au manche en roulis vers la droite, l'aileron gauche se baisse et l'aileron droit se baisse également.

Ainsi, le sens de débattement de l'aileron gauche était cohérent avec les mouvements du manche, tandis que le débattement de l'aileron droit était inversé. L'avion était ainsi incontrôlable en roulis.

En étant membre d'une fédération, telle que [le RSA](#), un constructeur amateur peut disposer d'un accompagnement dans ses démarches. En particulier, pour certaines tâches critiques, comme les interventions sur les chaînes de commandes, il paraît opportun de faire faire une revue des opérations effectuées par une personne tierce.

Les check-lists avant décollage incluent généralement la vérification de la liberté des commandes de vol, mais il est moins fréquemment demandé de vérifier le sens de débattement, ce qui pourrait permettre de déceler une éventuelle inversion à l'issue d'une opération de maintenance.
