## **Accident** survenu à l'avion EUROPA immatriculé **F-PHRC** le samedi 27 mai 2023 à Montans (81)

### **Interruption de l'approche, perte de contrôle, collision avec le sol**

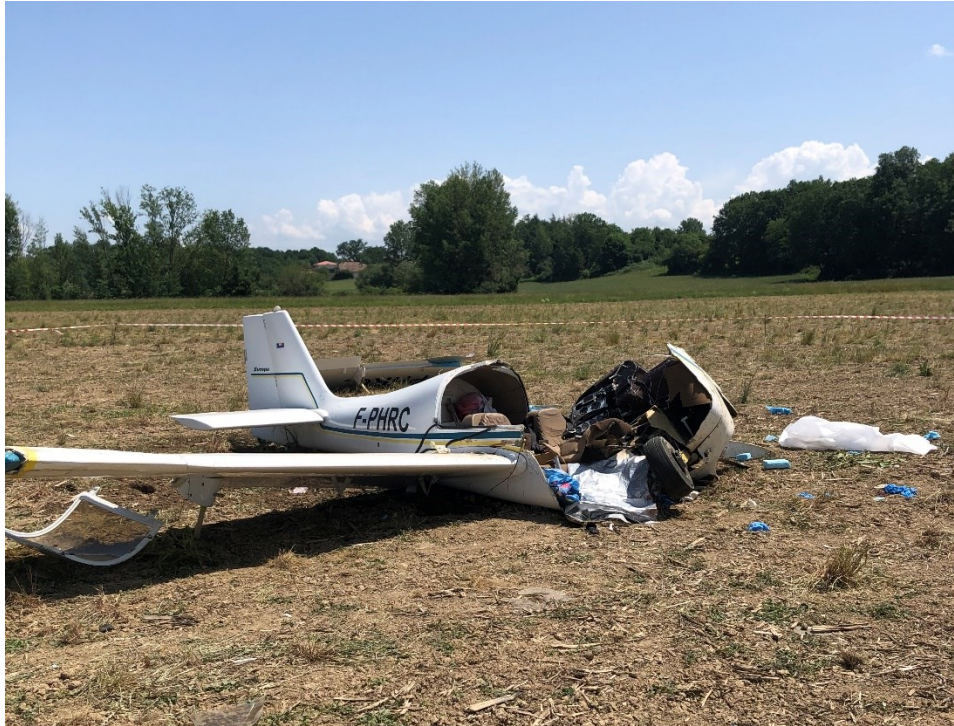
Figure 1 : site et épave (Source : BEA)

L'épave repose dans un champ dépourvu d'obstacle situé deux kilomètres au sud de l'aérodrome de Gaillac - Lisle-sur-Tarn. Elle est groupée sur une quinzaine de mètres selon un axe orienté nord-sud.

Le groupe motopropulseur est désolidarisé au niveau de la cloison pare-feu et fait un angle de 90° (vers la gauche) avec la cellule. Le réservoir contient toujours du carburant.

Les trois pales de l'hélice sont rompues au droit du pied de pale. Le moteur électrique de commande du pas de l'hélice est endommagé et désolidarisé du moyeu.

Le poste de pilotage est détruit. L'aile gauche est séparée du reste de l'épave. Les traces sur le sol indiquent qu'il s'agit du premier élément de l'avion à avoir touché le sol.

Il n'a pas été possible de déterminer avec certitude la position du train d'atterrissage et les volets semblaient sortis.

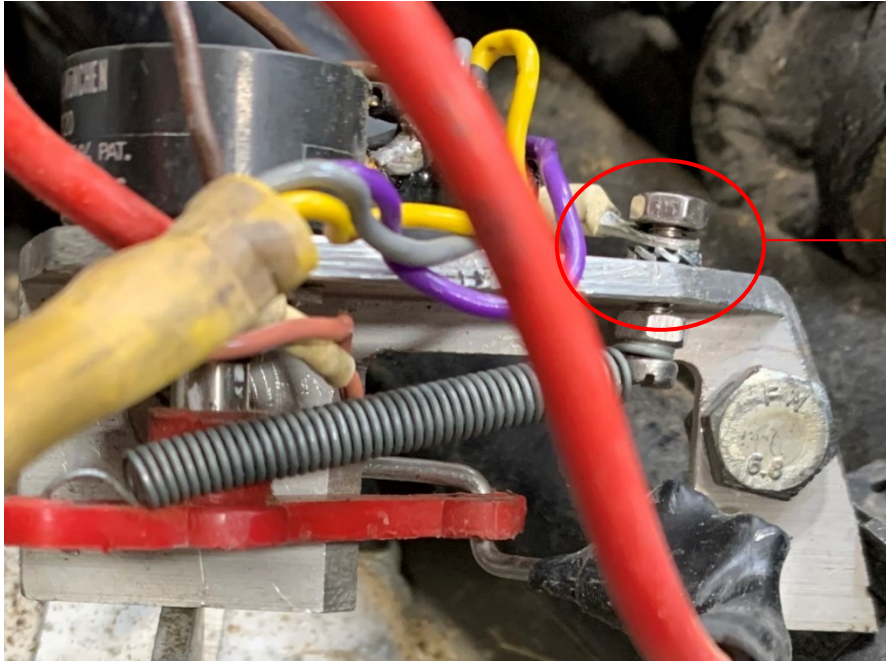
Figure 3 : cosse du conducteur de masse non serrée (Source : BEA)

Les observations effectuées sur le dispositif de changement de pas des pales d'hélice ont confirmé qu'au moment de l'impact :

- les pales de l'hélice étaient dans la position grand pas ;
- le dispositif de changement de pas et de vérification des paramètres était fonctionnel ;
- le pilote disposait de l'intégralité des informations sur l'écran du régulateur situé dans le poste de pilotage (RPM « régime moteur », MODE « mode de fonctionnement », % PITCH « pas de l'hélice » et MAP « pression d'admission ») ;
- la masse électrique est non serrée sur le support métallique du moteur électrique, conduisant à un fonctionnement aléatoire du moteur électrique de commande du pas d'hélice. Le défaut de masse empêche le fonctionnement du moteur de commande du pas d'hélice et donc toute variation du pas de l'hélice, indépendamment du mode de fonctionnement sélectionné sur le régulateur (OFF, CRS, CLM ou MAN).

Cosse du conducteur de masse non serrée sur le support métallique

Le pilote a interrompu l'approche après avoir tenté un atterrissage et dépassé son point d'aboutissement. Lors de l'approche interrompue, l'avion n'a ni accéléré ni gagné de la hauteur. Les examens ont montré que la commande du moteur électrique de changement du pas de l'hélice était défaillante (voir § 2.2.2). Ce dysfonctionnement, non détecté par le pilote, a très probablement empêché le passage en plein petit pas de l'hélice, dégradant ainsi les performances de montée de l'avion.

Une procédure opérationnelle visant à s'assurer du bon fonctionnement de la régulation d'hélice, au plus tard avant la descente finale, permettrait au pilote d'adapter sa stratégie d'atterrissage en cas de défaut, en sélectionnant par exemple un aérodrome disposant d'une longueur de piste supérieure et/ou dépourvue d'obstacles dans sa trouée d'envol.

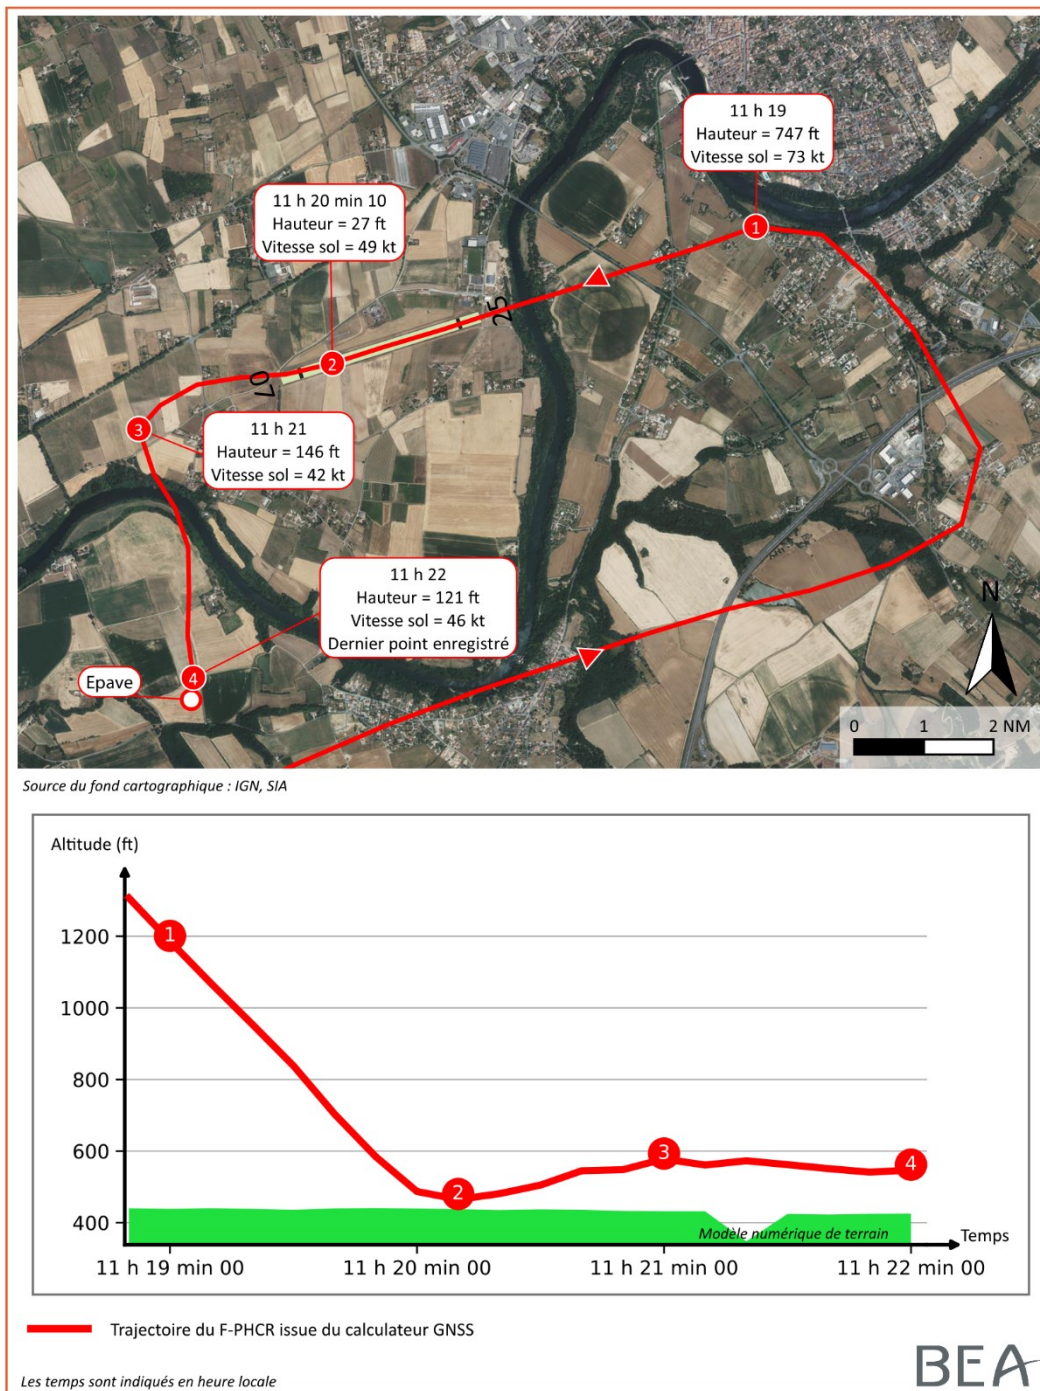
Figure 4 : trajectoire issue du calculateur GNSS

L'examen du calculateur GNSS a permis de confirmer la trajectoire décrite par les témoins, ainsi que l'altitude et les vitesses<sup>4</sup> d'évolution.

- l'approche finale a été conduite à une vitesse enregistrée comprise entre 60 et 65 kt et une vitesse verticale enregistrée entre -600 et -900 ft/min ;
- à 11 h 20 min 10 (voir Figure 4, point 2), la hauteur minimale enregistrée à la verticale de la piste (dernier tiers) était de 27 ft (soit une altitude de 465 ft) et la vitesse voisine de 49 kt ; le pilote a ensuite remis les gaz ;

- à 11 h 20 min 20, la vitesse a atteint 51 kt et la vitesse verticale a augmenté vers 130 ft/min ;
- à 11 h 20 min 30, la vitesse s'est stabilisée autour de 48 kt, la vitesse verticale a augmenté vers 190 ft/min ; l'assiette enregistrée était voisine de 15° ;
- à 11 h 21 (voir point 3), à une hauteur d'environ 150 ft, le pilote vire à gauche en vent traversier avec une faible inclinaison, en palier ;
- à 11 h 22 (voir point 4, dernier point enregistré), la vitesse<sup>5</sup> était de 46 kt, l'assiette avoisinait 17°, la vitesse verticale était quasi nulle et le pilote était en train de virer à gauche (inclinaison 11°) vers la branche vent arrière.
