**Accident** de l'avion FOUERE OLIVIER VIKING MK 2  
immatriculé **F-PYZO**  
survenu le 9 avril 2022  
à Plouhinec (56)

**Incapacité totale du pilote, reprise des commandes par la passagère, atterrissage forcé dans un marécage**

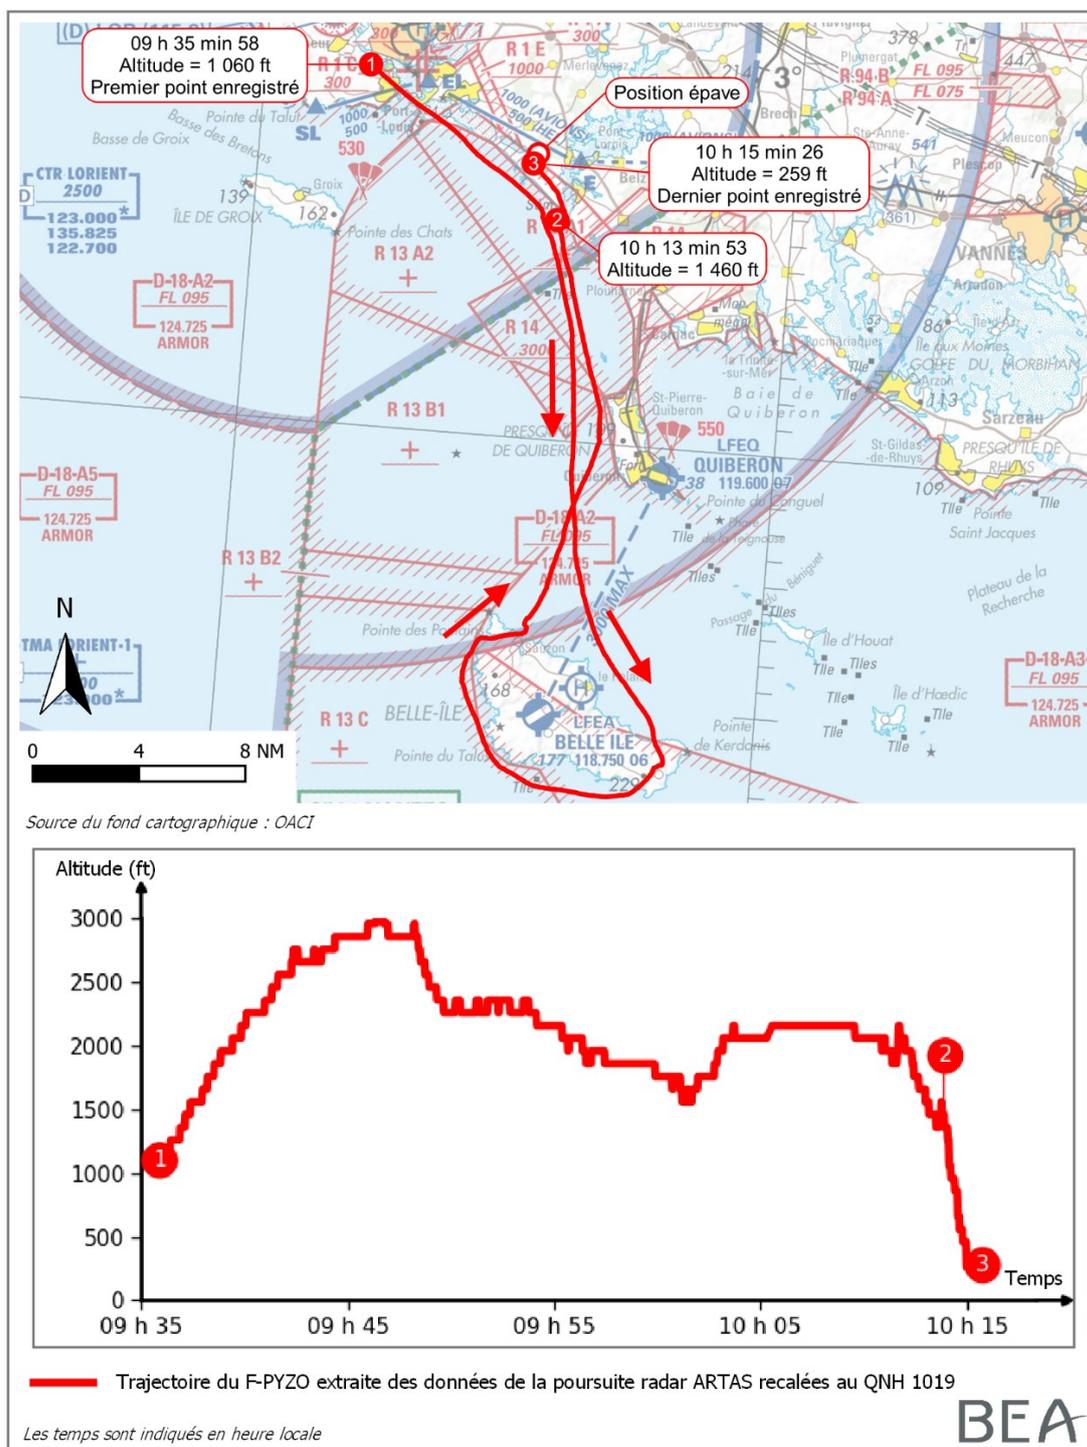
Figure 1 : trajectoire de l'avion (Source : données radar)

Le pilote, accompagné d'une passagère, décolle à 9 h 35 avec l'avion biplace F-PYZO de l'aéroport de Lorient - Lann-Bihoué (56) (voir Figure 1, point ①) pour un vol autour de Belle-Île-en-Mer (56). En croisière, le pilote propose à la passagère, qui accepte, de prendre les commandes après avoir expliqué leur fonctionnement<sup>2</sup>. À 10 h 12, de retour, l'avion est à 30 secondes du point E (voir Figure 1), à 2 000 ft et en descente vers 1 500 ft. Le contrôleur demande à être rappelé au point EL approchant 1 500 ft.

La passagère débute alors la descente pour atterrir au plus vite. Elle reprend régulièrement de l'altitude dans le but de ne pas trop accélérer. Vers 10 h 14 (voir Figure 1, point ②), elle vire à droite vers le sud-est avant d'effectuer un demi-tour. Elle voit une aire qui lui paraît être un champ et décide d'y atterrir. À l'atterrissage, elle tire sur le manche et se met en position de sécurité. L'avion s'immobilise plus loin dans une zone marécageuse. La passagère évacue l'avion après avoir ouvert son harnais. Elle contacte les secours avec son téléphone portable à 10 h 17.

Le dernier point radar est enregistré à 10 h 15 min 26 (voir Figure 1, point ③). À partir de 10 h 19 min 30, et pendant plusieurs minutes, le contrôleur tour tente de contacter le pilote et la passagère à de nombreuses reprises, y compris sur la fréquence 121.5 Mhz, sans succès. L'ALERFA est déclenchée à 10 h 34 et la DETRESFA quatre minutes plus tard. L'équipage d'un avion Atlantique 2 de la marine nationale au décollage à 10 h 51 de l'aéroport de Lorient pour un vol de contrôle se rend, à la demande du contrôleur, disponible pour cette opération de recherche (SAR). Il découvre l'épave à 11 h 10 dans la zone marécageuse. Les services de secours terrestres retrouvent la passagère, le pilote décédé et l'épave vers 11 h 25.
