A C C I D E N T

SURVENU LE 3 MARS 1974 EN FORET D'ERMENONVILLE

AU DC.10 IMMATRICULE TC-JAV

RAPPORT FINAL DE LA COMMISSION D'ENQUETE

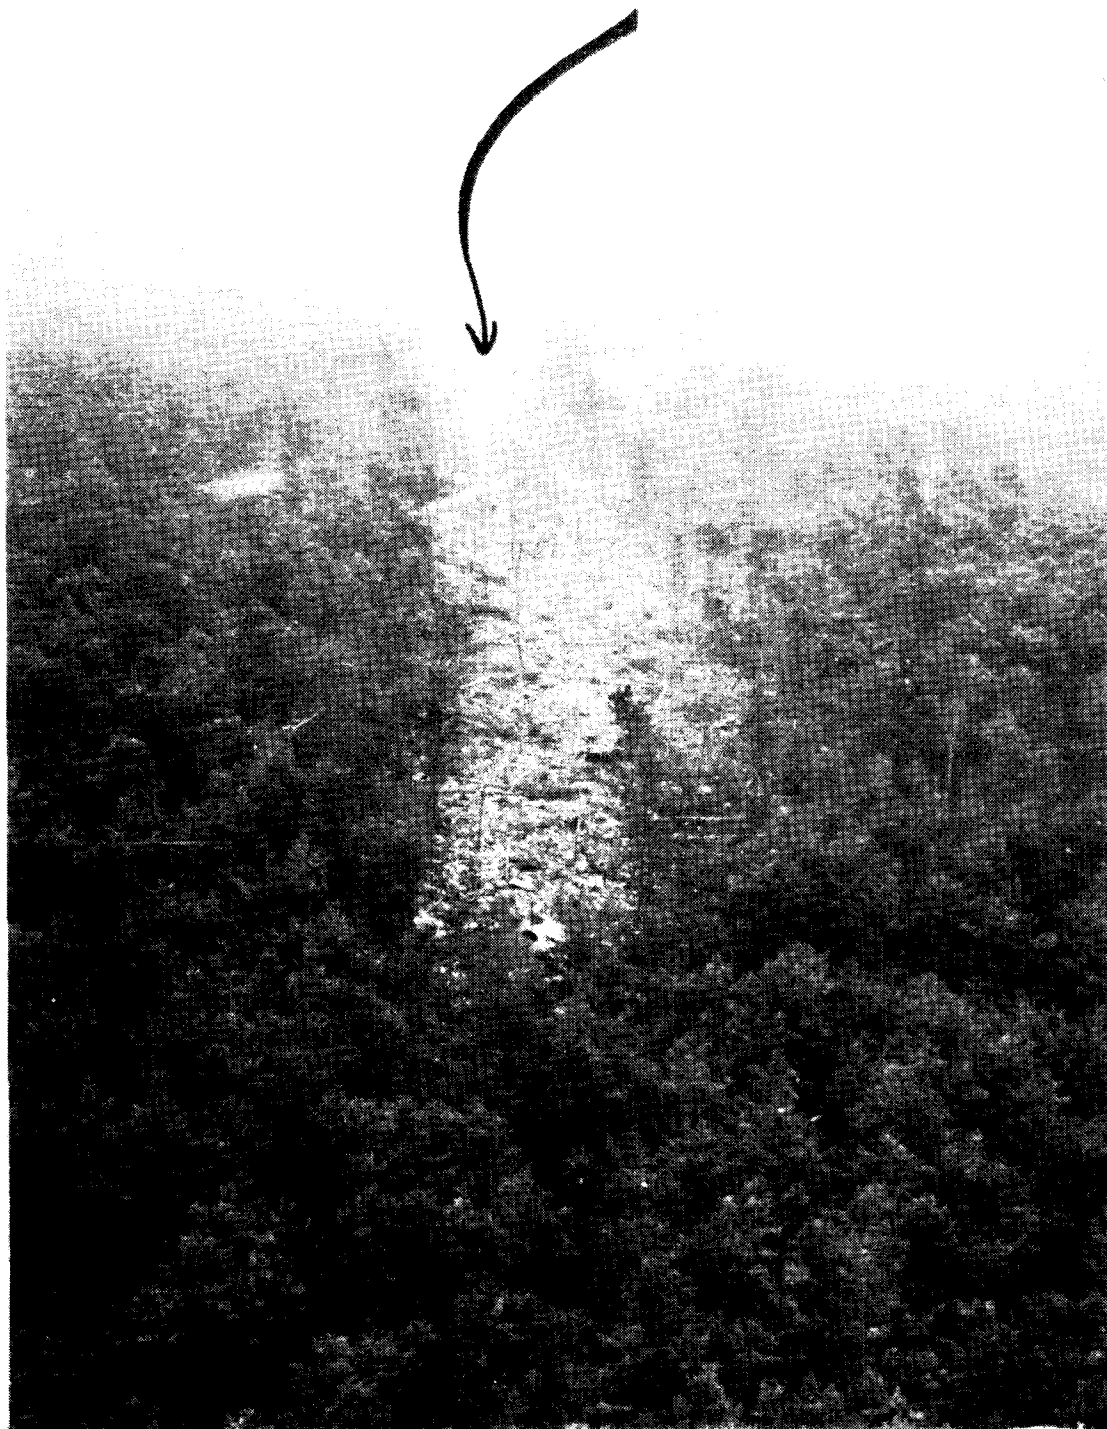
*Photographie aérienne de la zone d'impact, en forêt d'Ermenonville, prise face à l'est. La flèche matérialise l'axe d'arrivée du DC-10*

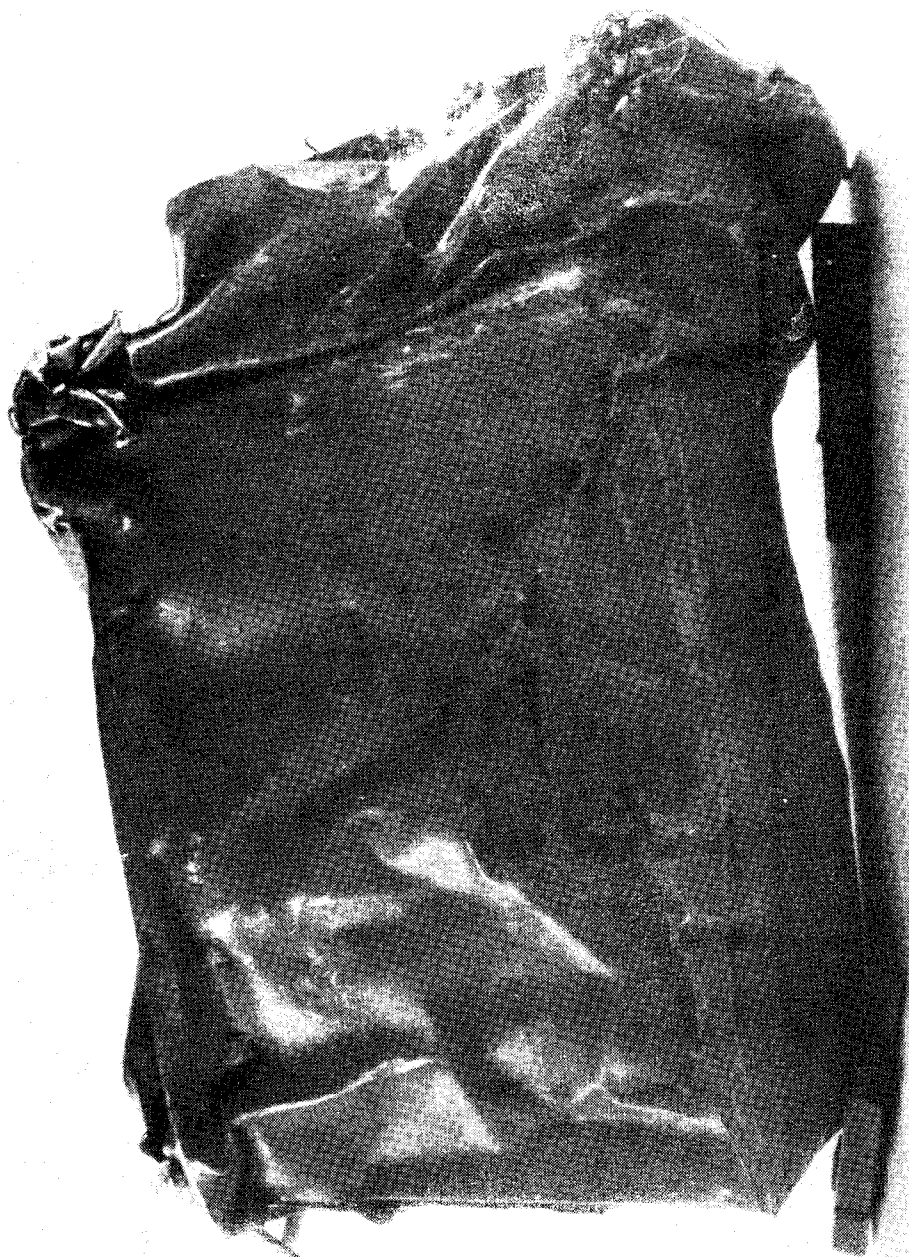
*Vue d'ensemble de l'Enregistreur de conversation et d'alarmes sonores dans le cockpit - (C.V.R.). Cet équipement a été retrouvé à environ 150 mètres du point d'impact initial.*

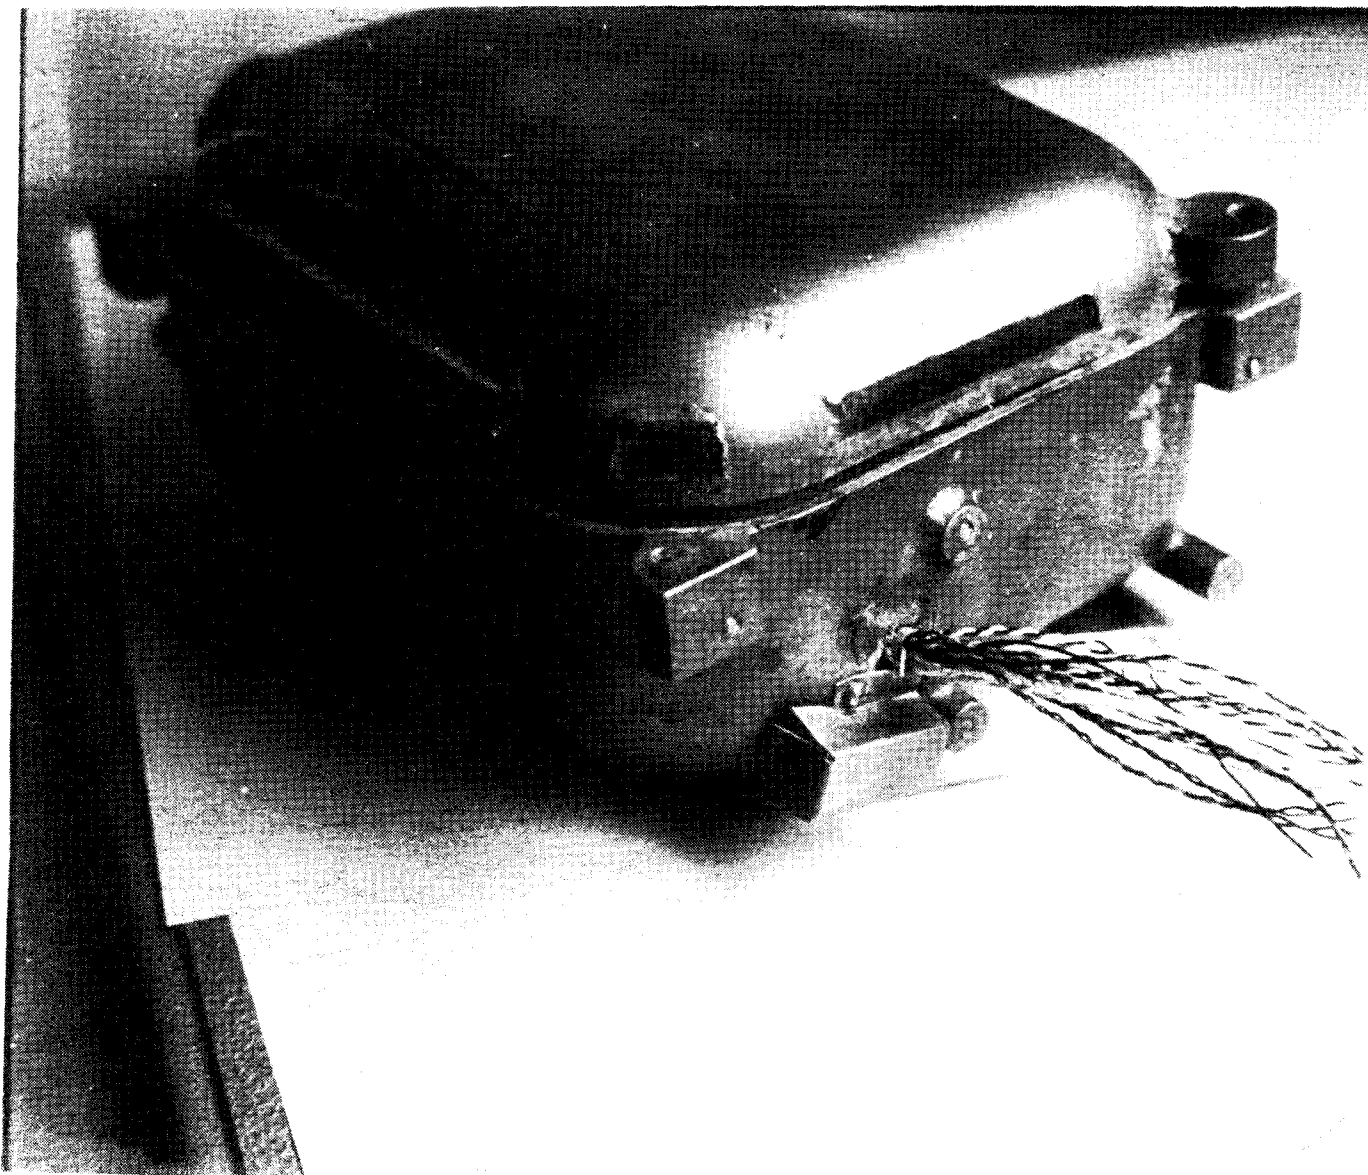
*L'Enregistreur Digital des Paramètres de vol (D.F.D.R) a été retrouvé à environ 470 m du point d'impact initial.*

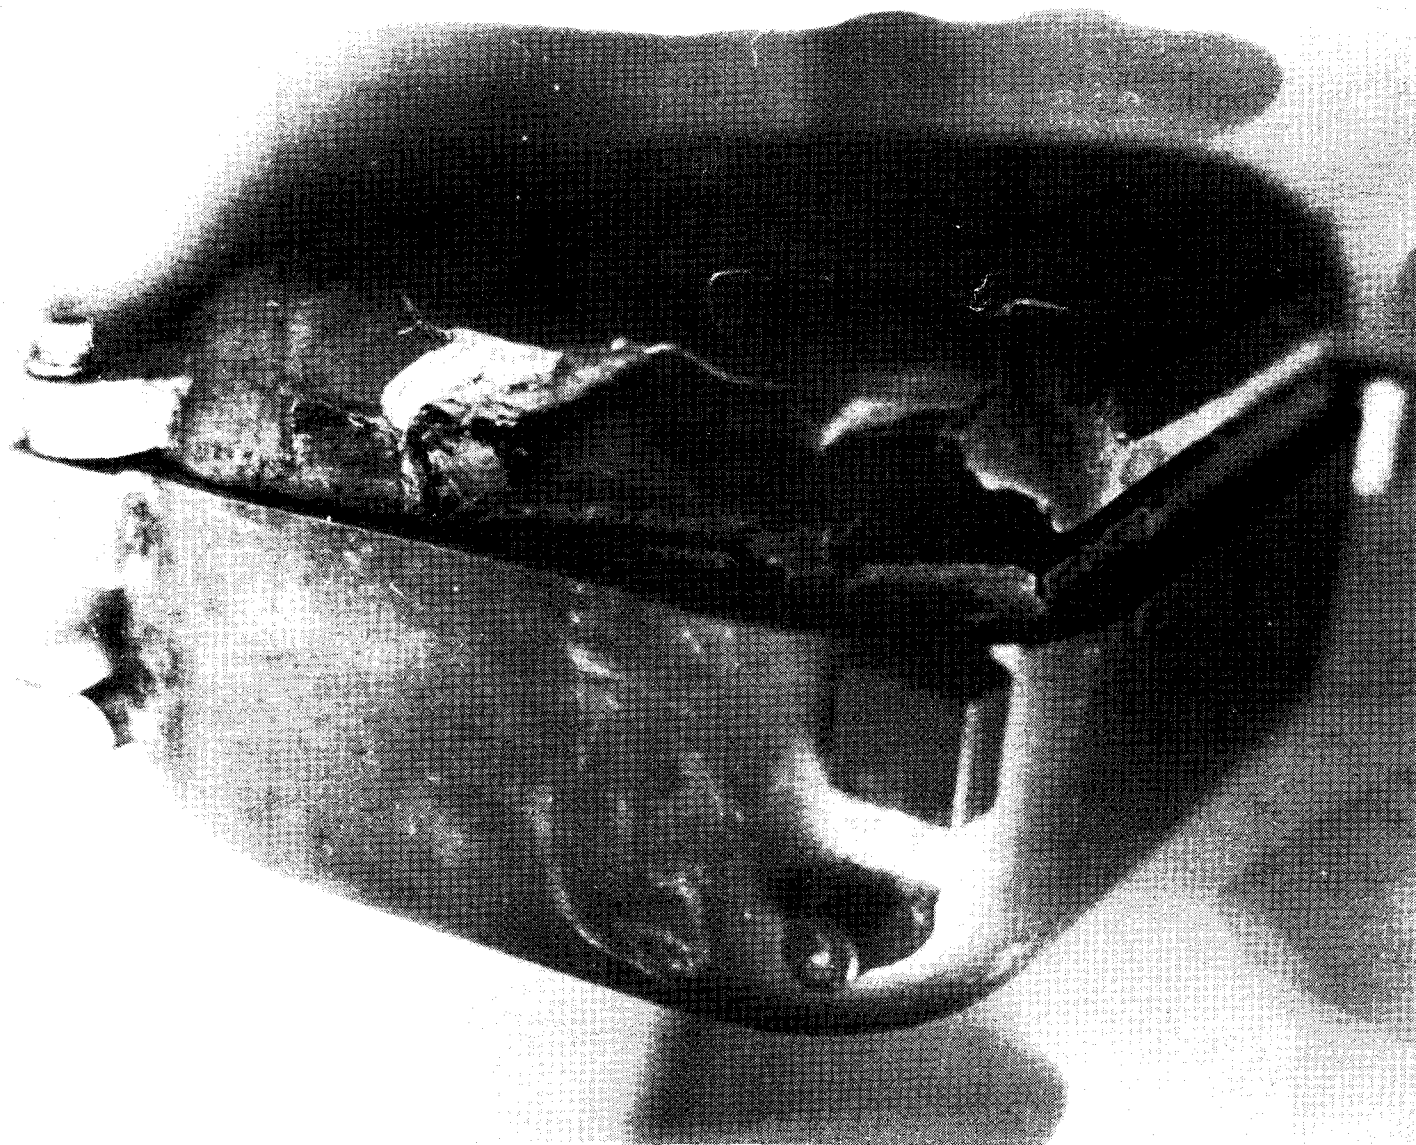
Enregistreur Digital des Paramètres de vol (D.F.D.R.)

*La fracture du boîtier est consécutive  
à la violence du choc.*

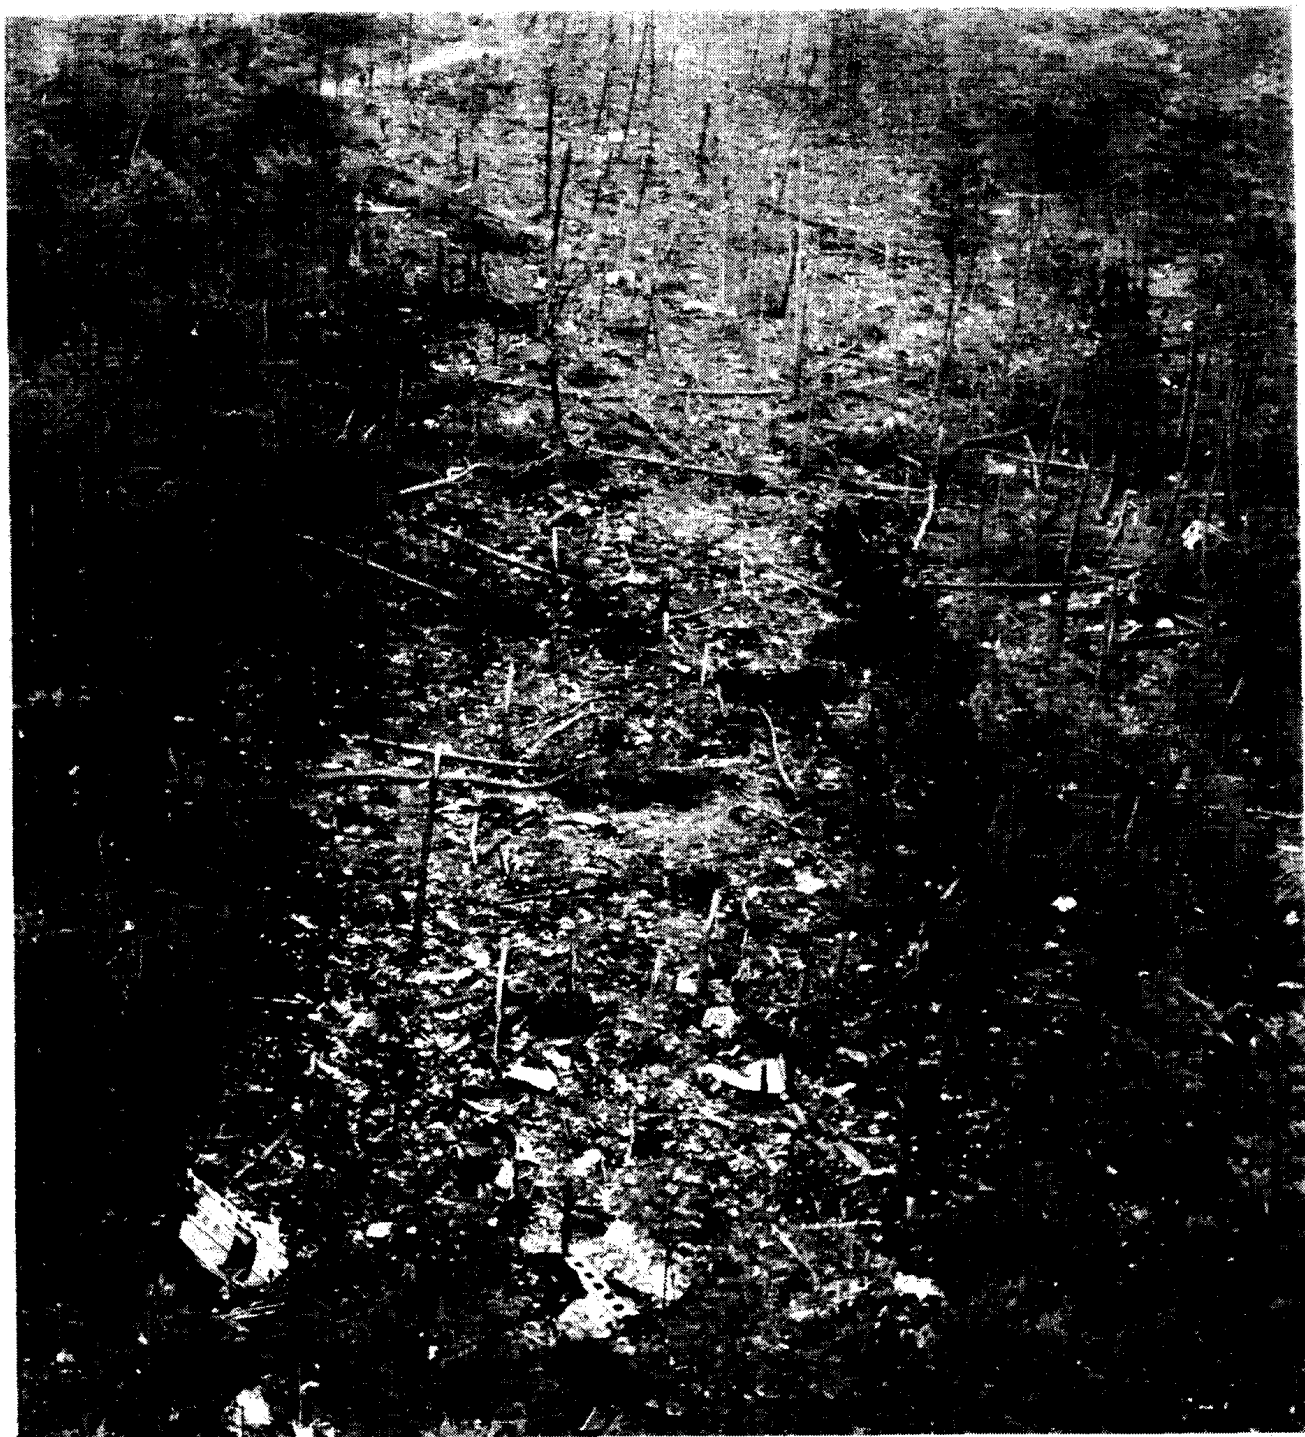
*Dispersion des débris de l'épave*

Les derniers débris ont été retrouvés à 700 m du point d'impact initial.

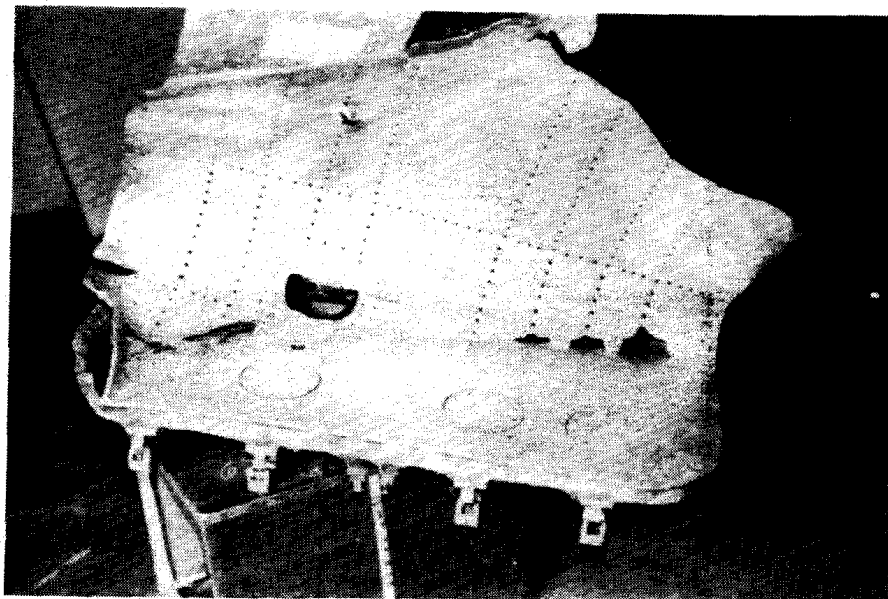
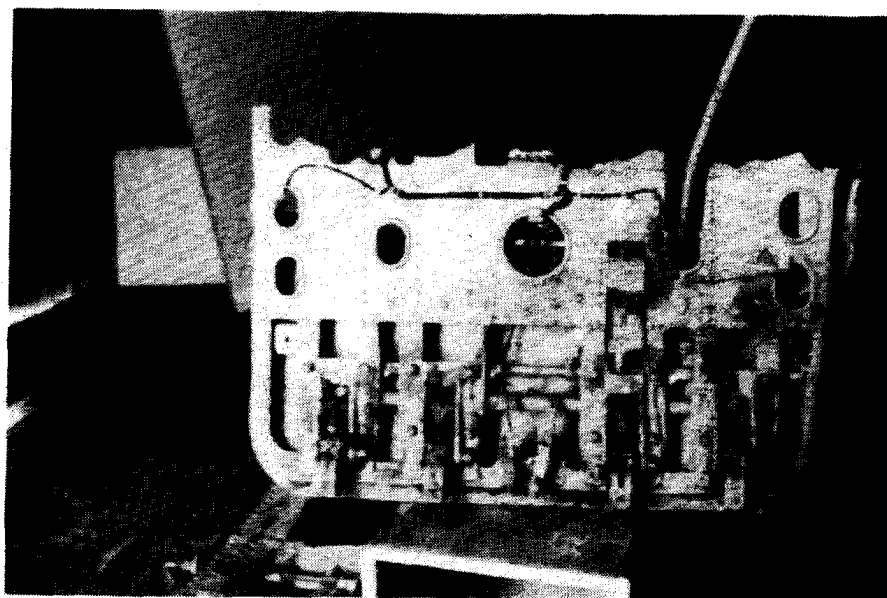
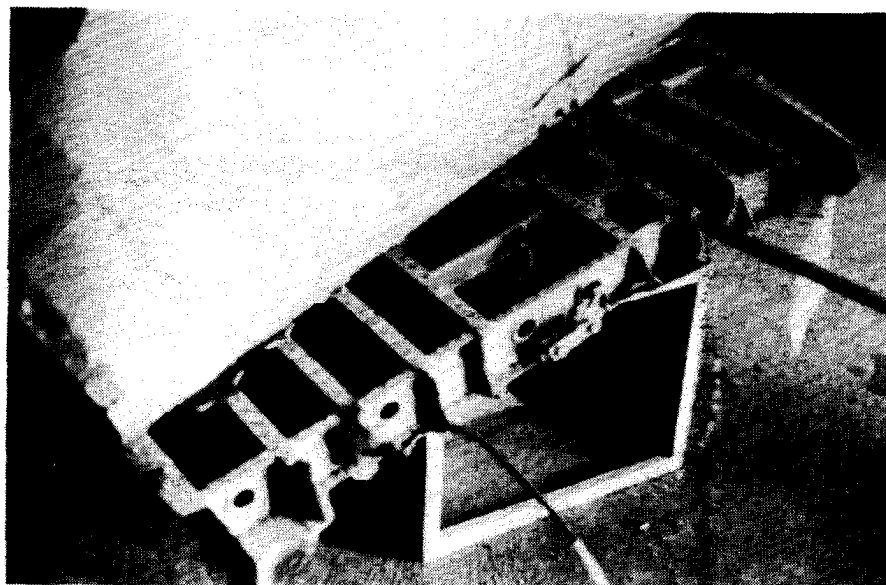
*Eléments de la porte cargo trouvés dans  
la région de SAINT-PATHUS.*

La consultation du plan DOUGLAS NFA 6070 "W" confirmait la référence de la porte : NFA 6070-507, (l'installation de la "vent door" expliquant l'évolution de la référence 501 à 507).

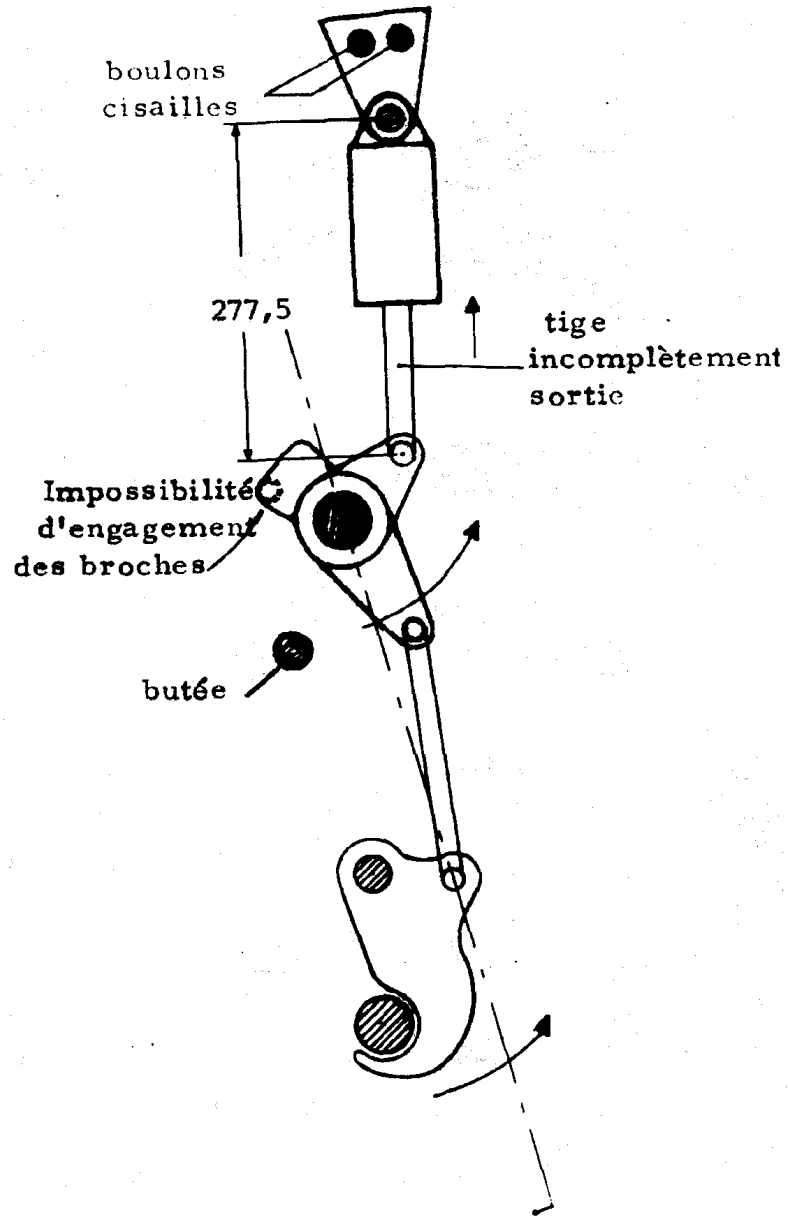
Fig. 2

Point mort non atteint  
système réversible  
Fermeture incorrecte

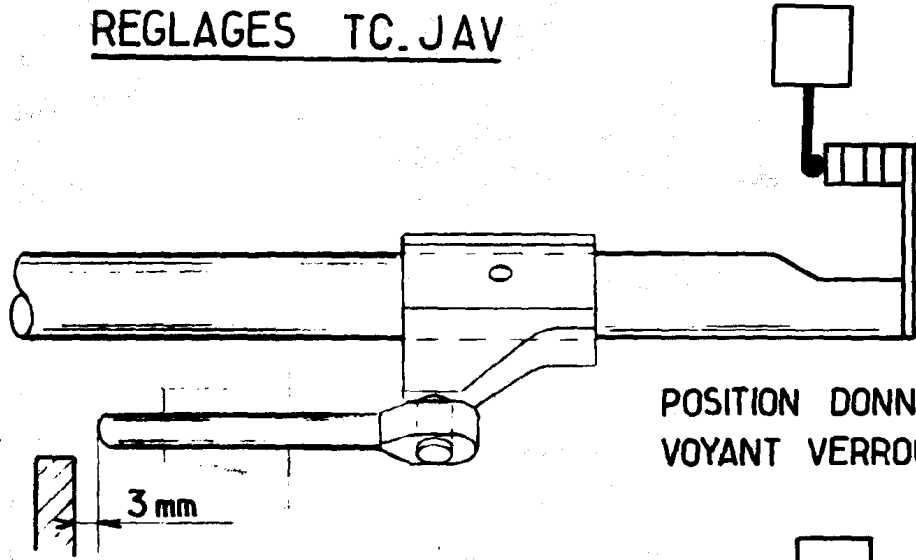
FIG. 3 85

POSITION DONNANT L'EXTINCTION DU VOYANT VERROUILLAGE AU POSTE D'EQUIPAGE.

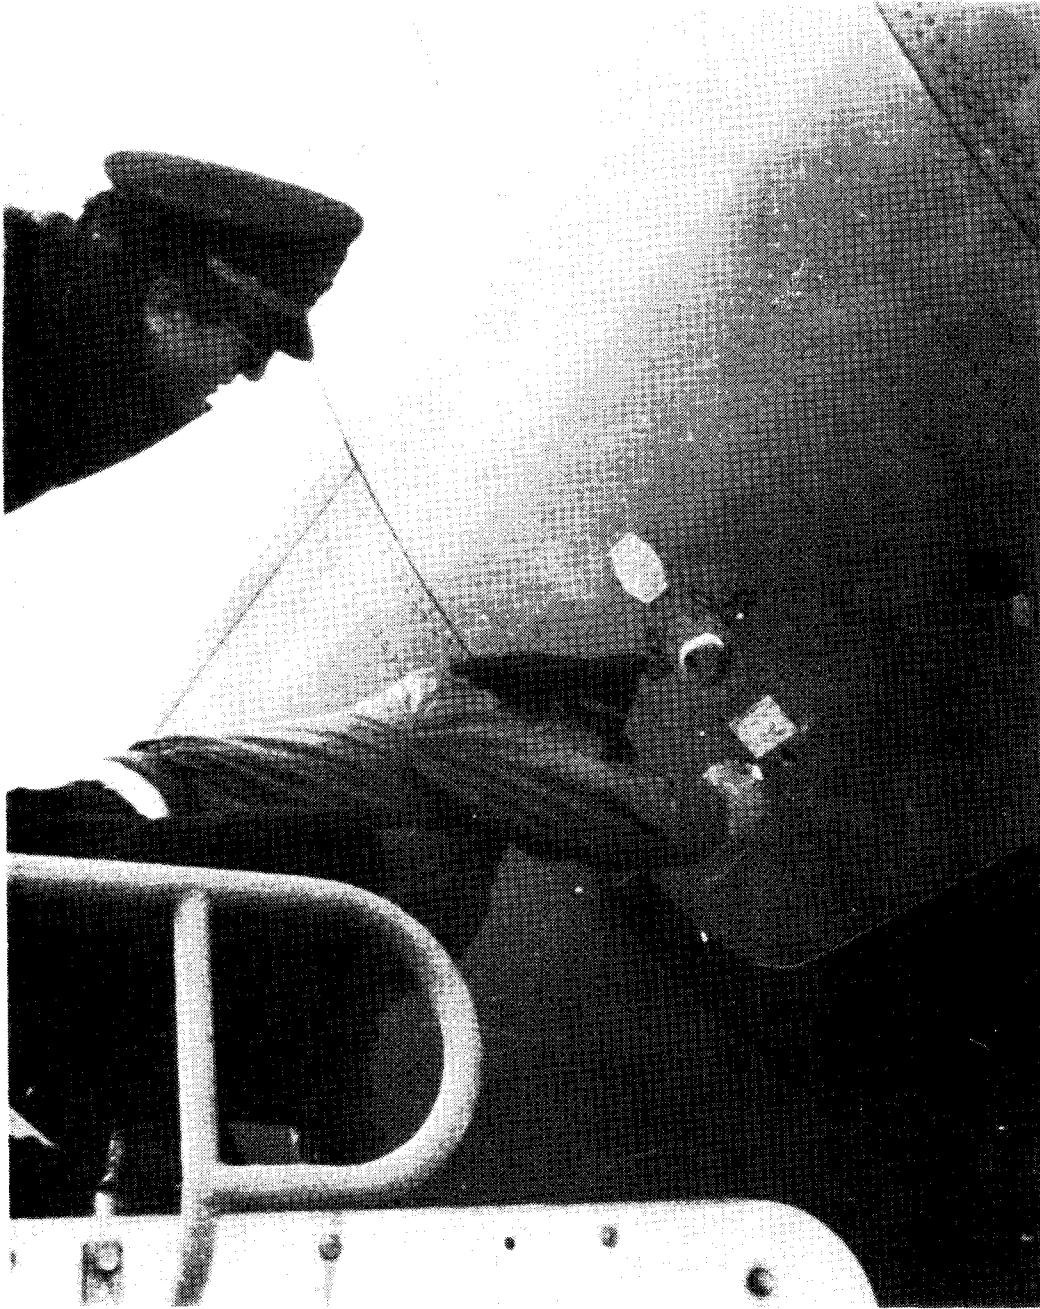
*"Regard" par lequel peut s'effectuer la  
vérification de l'engagement des broches*

- conditions de fermeture de la porte à l'escale d'Orly et, en particulier, défaut d'inspection visuelle de l'engagement effectif des broches de sécurité, inspection rendue difficile par le diamètre, à l'époque insuffisant, du hublot.

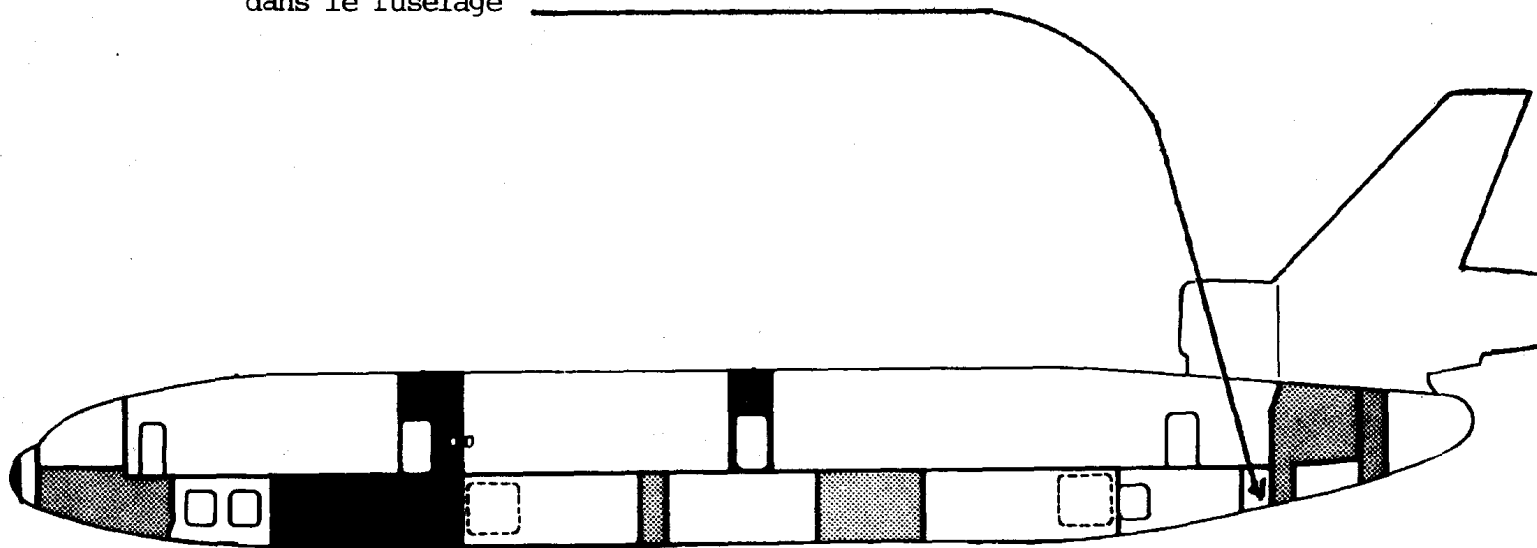
*Bande magnétique  
et son support,  
après ouverture  
de l'enregistreur  
de conversations  
et d'alarmes  
sonores dans le  
cockpit*
