Accident de l'avion BEECH - 18 - 3TM
immatriculé **G-BKGL**
survenu le 14 septembre 2021
à Vescovato (2B)

**Arrêt d'un moteur et diminution du régime du second
moteur en fin de vent arrière, atterrissage forcé à
proximité de l'aérodrome, incendie**

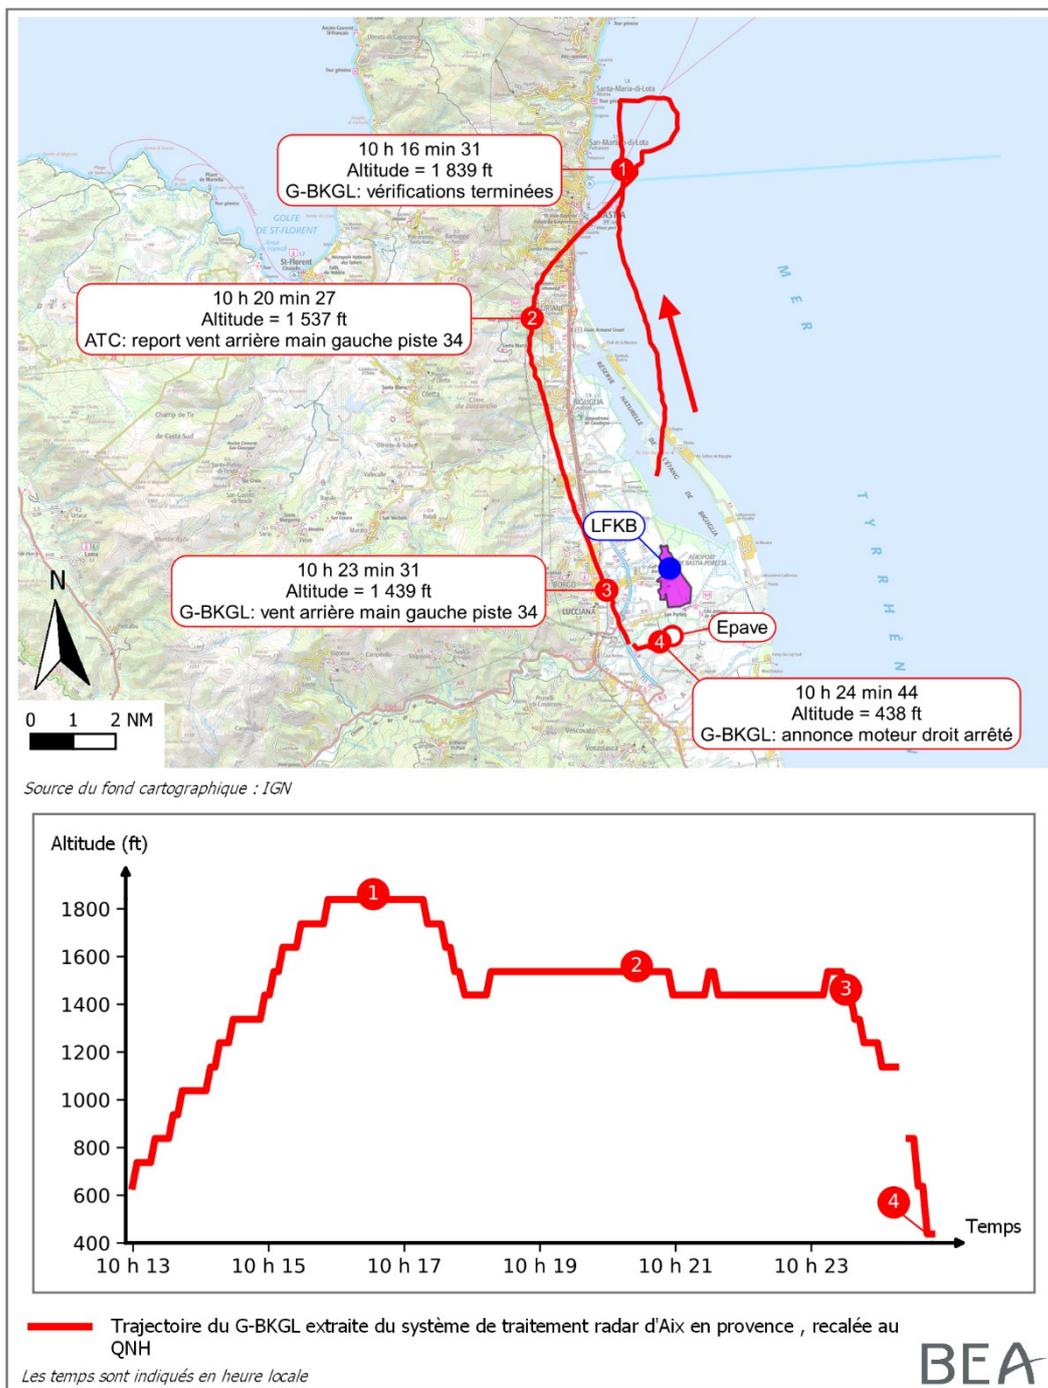
Figure 1 : trajectoire du vol de l'accident

au contrôleur avoir terminé les vérifications et demande à revenir vers l'aérodrome (voir Figure 1, point ❶). En raison d'un vol IFR au départ de la piste 34, le contrôleur lui demande de longer les montagnes pour rejoindre l'aérodrome³, puis de se reporter en vent arrière main gauche piste 34 (voir Figure 1, point ❷). À 10 h 23, le pilote s'annonce en vent arrière (voir Figure 1, point ❸). En fin de vent arrière, le moteur droit s'arrête et environ vingt secondes après, la puissance du moteur gauche diminue. Le pilote vire en étape de base et annonce l'arrêt du moteur droit à la radio (voir Figure 1, point ❹). L'avion perd rapidement de l'altitude avec une vitesse verticale comprise entre -900 et -1 500 ft/min. Étant trop éloigné de la piste, le pilote est alors contraint d'atterrir en dehors de l'aérodrome. Juste avant de toucher le sol, l'avion heurte des arbres. Après l'immobilisation de l'avion, un incendie se déclare ; le pilote et le technicien évacuent l'avion. Le passager rencontre des difficultés pour se détacher et évacue quelques instants plus tard. Ils attendent ensuite les secours qui les prennent en charge une dizaine de minutes plus tard.

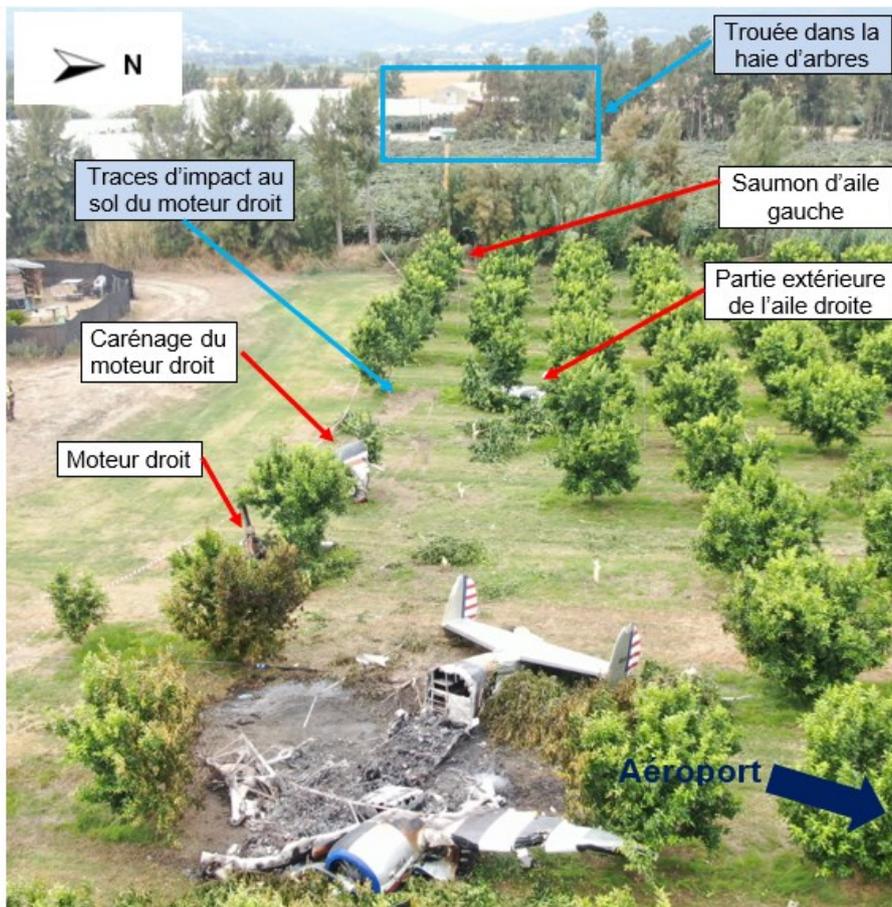
Figure 2 : vue générale du site de l'accident (Source : Gendarmerie des Transports Aériens (GTA))

L'épave est située dans une plantation de mandariniers, à environ 1 200 m au sud du seuil de piste 34. L'examen du site montre que l'avion a heurté un rideau d'arbres de dix mètres de haut environ, avec les ailes à plat et suivant une trajectoire rectiligne descendante, face à l'est. L'avion s'est alors incliné à droite, l'aile droite et son moteur ont été arrachés en heurtant les mandariniers puis le sol. L'incendie qui s'est ensuite déclaré a détruit l'avion (voir Figure 2).

L'examen de l'épave, limité en raison du niveau d'endommagement de celle-ci, n'a pas mis en évidence de défaillance technique antérieure à la collision avec les arbres et le sol. Lors du relevage de l'épave, il a été constaté l'absence de point dur en rotation pour les deux moteurs. Les deux hélices étaient en rotation au moment de l'impact, sans trace évidente de puissance.

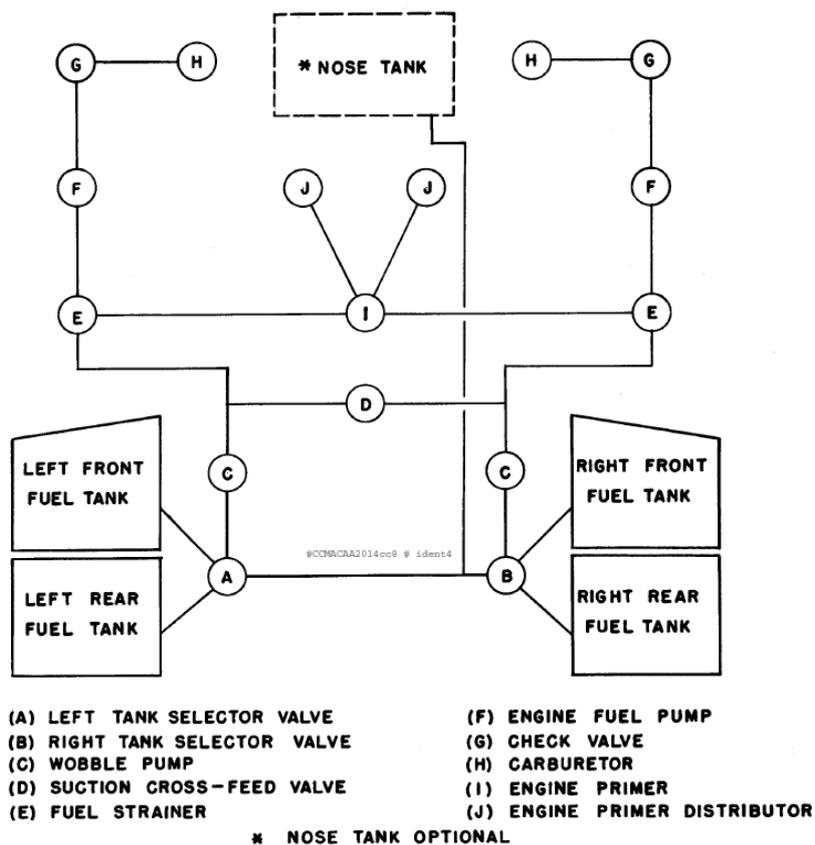
Figure 3 : présentation du circuit carburant
 (Source : extrait du manuel de vol constructeur du G-BKGL)

Chaque moteur est équipé d'une pompe mécanique. L'avion ne possède pas de pompe électrique, mais est doté pour chaque moteur d'une pompe de gavage manuelle de secours (voir (C) Figure 3) actionnée au moyen d'un levier commun. Un cross-feed situé en aval des sélecteurs (voir (D) Figure 3) permet d'alimenter les deux moteurs à partir d'un même réservoir (principal ou auxiliaire). La commande du cross-feed est située sous le siège avant-droit.

L'alimentation en carburant des moteurs se réalise à l'aide de deux sélecteurs (voir (A) et (B) Figure 3, Figures 4 et 5) et du cross-feed. Les sélecteurs ont pour rôle de gérer respectivement l'alimentation en carburant de chacun des deux moteurs et permettent de choisir l'une des quatre positions suivantes :

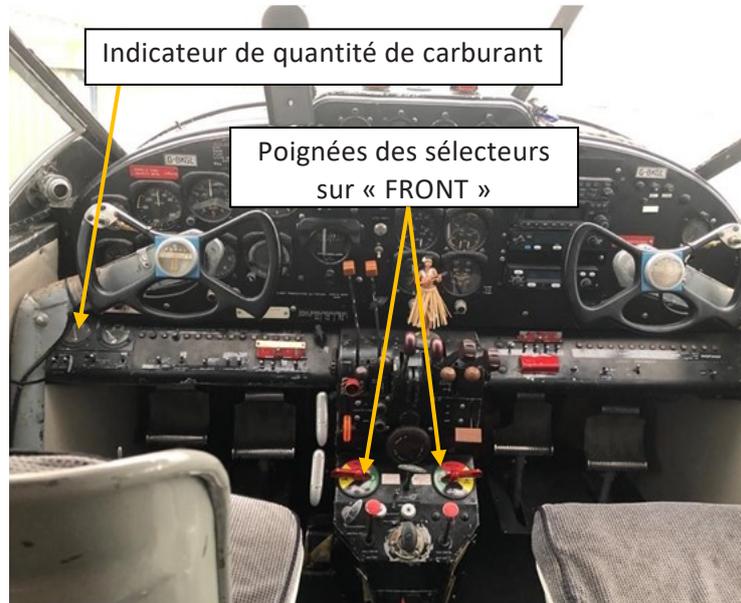
**Figure 4 : emplacement des sélecteurs et de l'indicateur de quantité de carburant
(Source : Alastair Goodrum, annotée par le BEA)**

Le manuel de vol précise de vérifier que les réservoirs « front » sont sélectionnés avant de mettre en route les moteurs. Il est à noter sur les sélecteurs que les positions relatives aux réservoirs « Nose » et « Front » sont situées à 180° en vis-à-vis l'une de l'autre. De plus, l'ergonomie des poignées des sélecteurs peut conduire un pilote à placer la poignée à l'inverse de la bonne position. Dans ces conditions, il est possible de sélectionner par mégarde le réservoir « Nose » au lieu des réservoirs « Front ».

L'avion est équipé d'un seul indicateur de quantité de carburant situé en bas et à gauche du tableau de bord. Sous l'indicateur, un sélecteur à cinq positions permet de choisir le réservoir pour lequel on souhaite visualiser la quantité de carburant jaugée. L'échelle sur l'indicateur est exprimée en dixièmes de la capacité totale du réservoir jaugé.

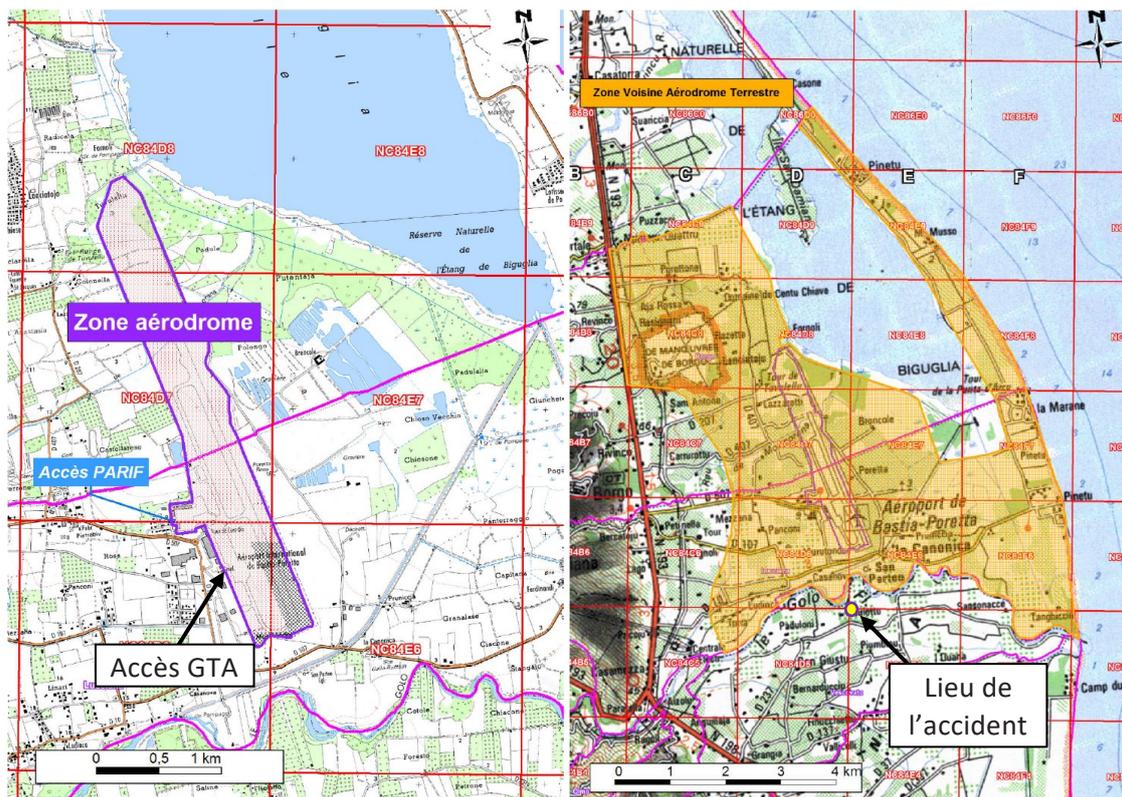
Figure 6 – Extrait du PSSA de Bastia

Pour avertir les pompiers SSLIA, le contrôleur aérien a déclenché le « klaxon crash » signifiant un état d'alerte¹⁰, au lieu de la sirène pour signaler un état d'accident¹¹. Il leur a indiqué par téléphone que l'accident avait eu lieu au sud-est des installations de l'aérodrome, sans préciser si c'était dans la zone d'aérodrome (ZA) ou dans la zone voisine d'aérodrome terrestre (ZVAT¹²). En réalité, l'accident a eu lieu en dehors de la ZVAT (voir Figure 6).

Les véhicules SSLIA se sont mis en route une minute plus tard sans avoir d'information sur le type d'aéronef, le nombre d'occupants et la quantité de carburant. Ils pensaient que l'accident avait eu lieu dans la ZA et ont donc demandé à passer par la piste pour rejoindre l'enceinte sud de l'aérodrome « côté piste ». Le contrôleur leur a ensuite précisé que l'accident était situé dans la ZVAT. Ils ont alors tenté de sortir par le portail « accès GTA » car c'était le plus rapide du fait de leur position. Celui-ci était fermé et personne n'était visible pour l'ouvrir, ils ont dû sortir par le portail « accès PARIS », ce qui a rallongé leur délai d'intervention.

À la suite de l'accident et des difficultés rencontrées par ses personnels pour communiquer avec le SDIS lors de leur intervention, l'acquisition par le SSLIA de deux postes radio TPH700 ANTARES a été décidée. Cela facilitera les communications opérationnelles en temps réel lors des déclenchements de secours réalisés au sein de la ZA avec les services de secours du SDIS amenés à y pénétrer, mais aussi dans la ZVAT lors de la sortie des moyens SSLIA.
