Accident survenu au planeur¹ DG – LS8-e neo
immatriculé **HB-2550**
le jeudi 6 avril 2023
à Thorame-Basse (04)

Collision avec un arbre lors d'un atterrissage en campagne

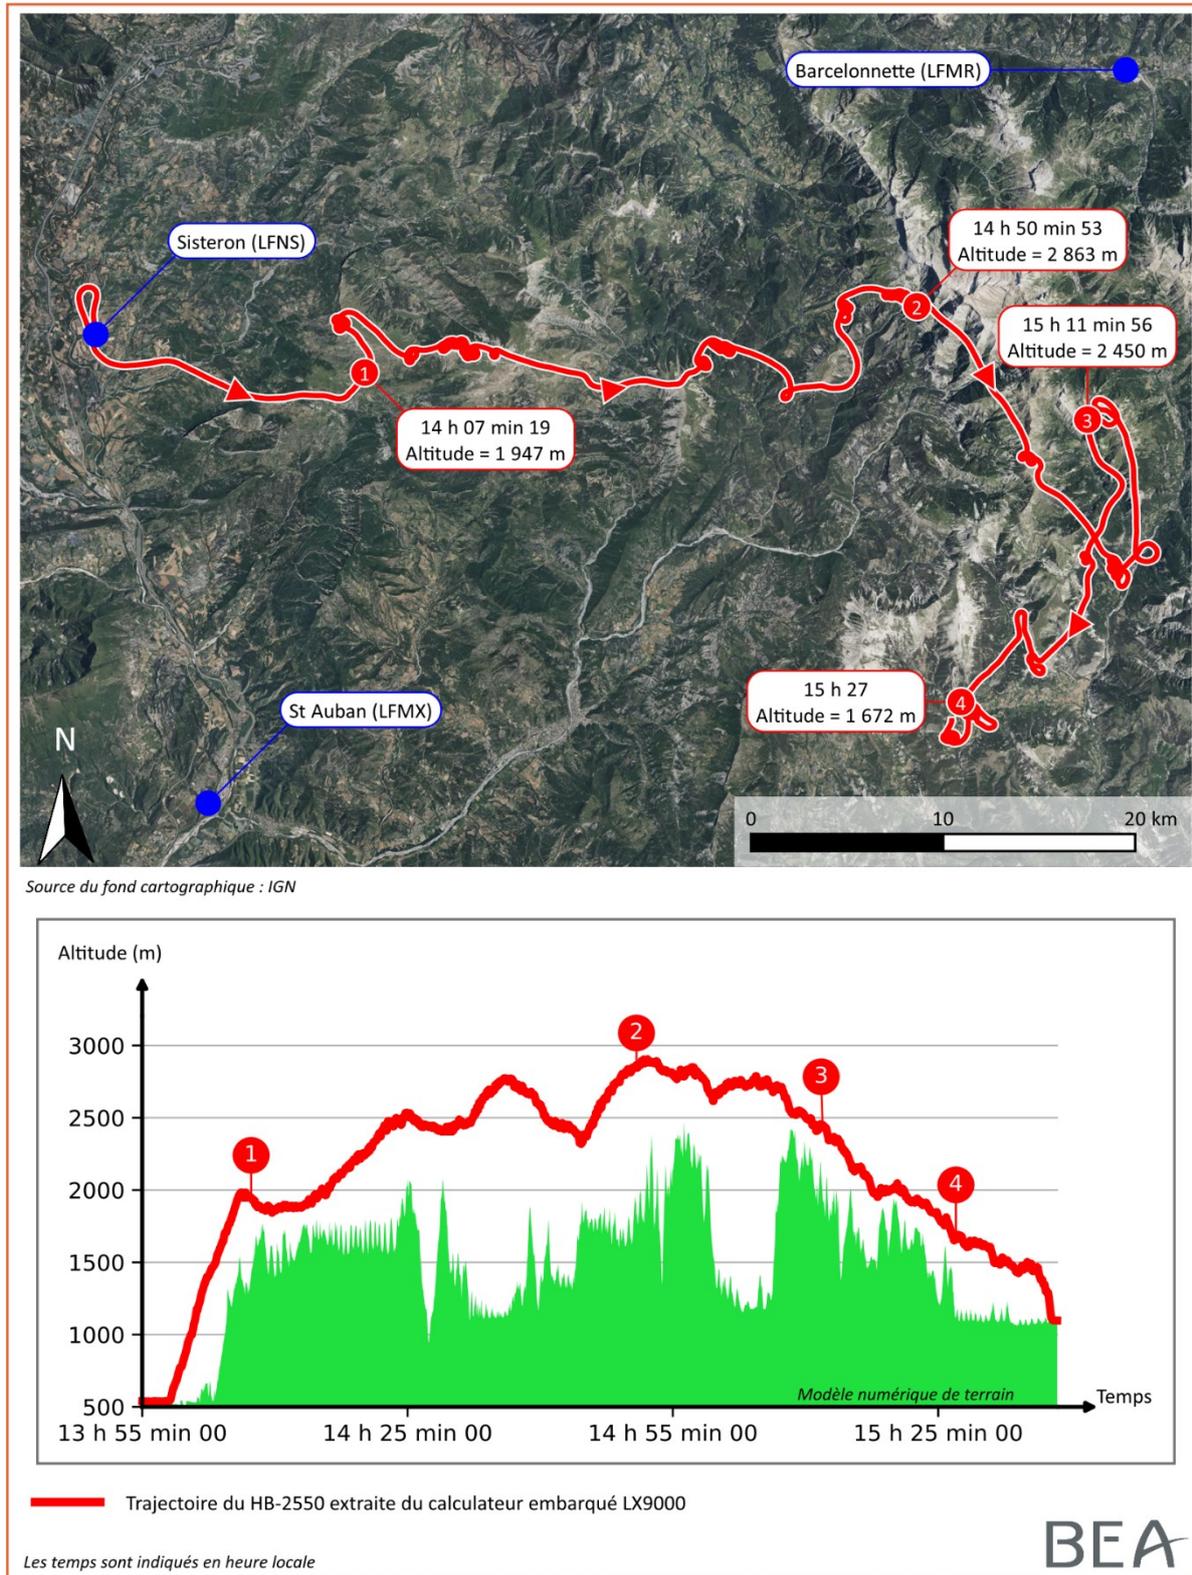
Figure 1 : trajectoire du planeur (vol complet)

À 13 h 55, le pilote décolle en remorqué de l'aérodrome de Sisteron-Vaumeilh (04). Il se dirige vers l'est et parvient à atteindre une altitude maximale de 2 863 m (voir **Figure 1**, point **2**).

À 15 h 27 (voir **Figure 1** et **Figure 2** point **4**), le pilote entre dans la vallée de Thorame-Basse. Il réalise des spirales pour tenter de gagner de l'altitude, sans succès.

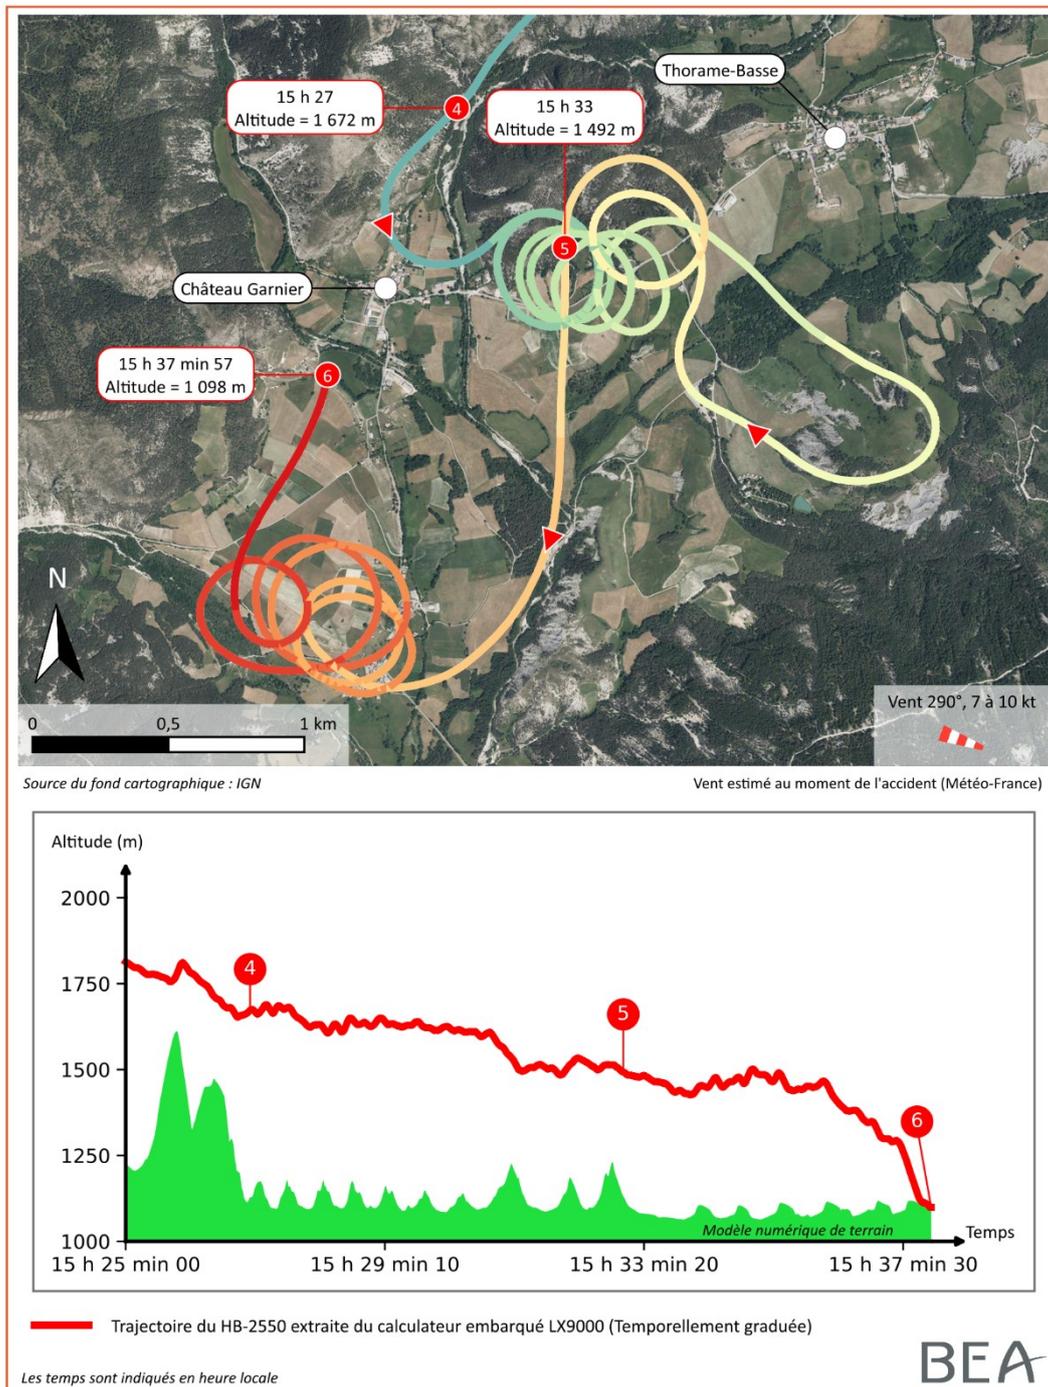
Figure 2 : trajectoire finale du planeur

À 15 h 33 (voir **Figure 2**, point **5**), après avoir perdu 200 m d'altitude, il décide d'atterrir en campagne. Il choisit un champ qu'il estime légèrement en montée, réalise de nouvelles spirales

pour tenter une dernière fois de reprendre de l'altitude puis débute la finale pour atterrir. La pente en courte finale est d'environ 20 % pour une vitesse verticale moyenne de -7,5 m/s. La vitesse sol enregistrée est de l'ordre de 150 km/h³.

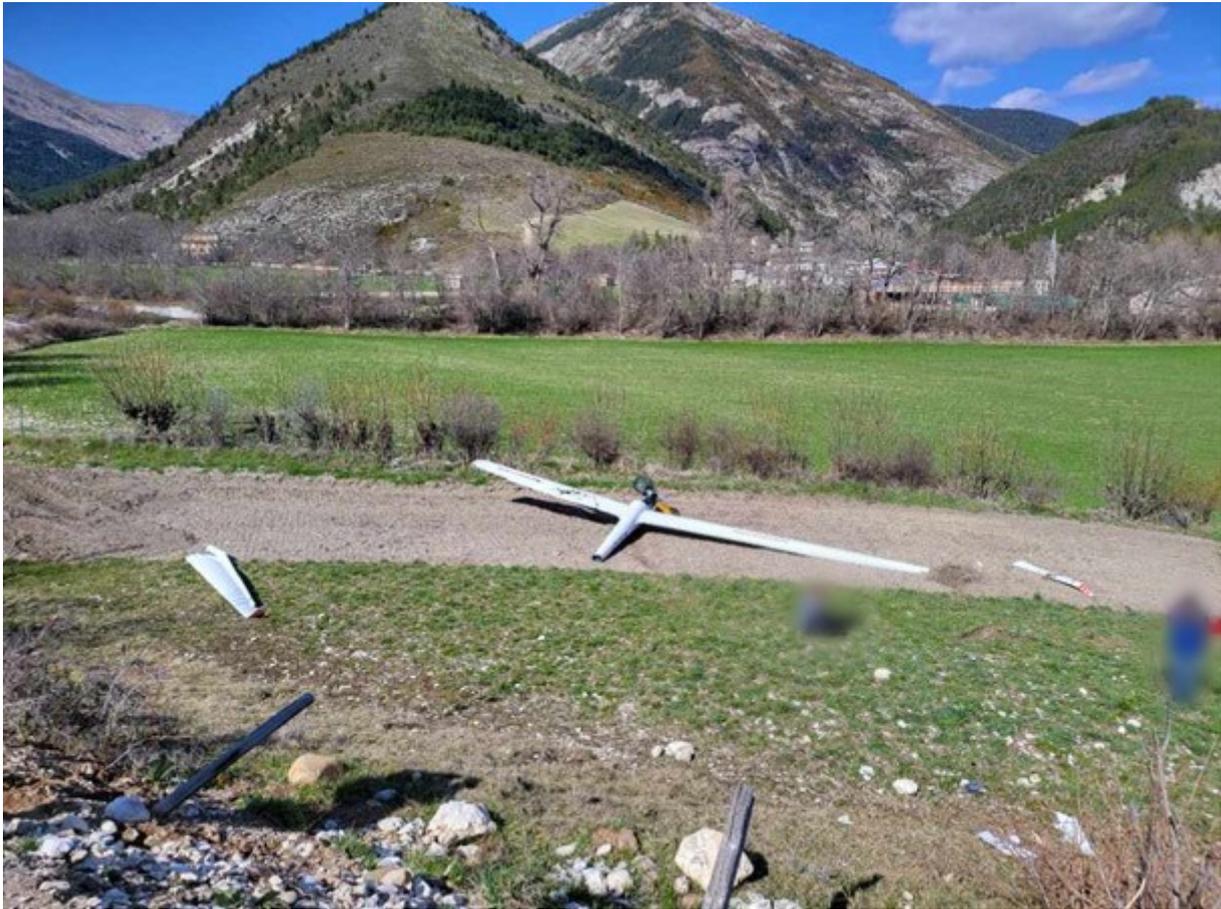
Figure 3 : position de l'épave du planeur (Source : BEA)

Lors de l'arrondi, le train d'atterrissage central du planeur puis l'aile gauche entrent en contact avec le sol. Le planeur rebondit, roule jusqu'à l'extrémité du champ puis heurte violemment un arbre situé sur la trajectoire et termine sa course dans un autre champ en contrebas.

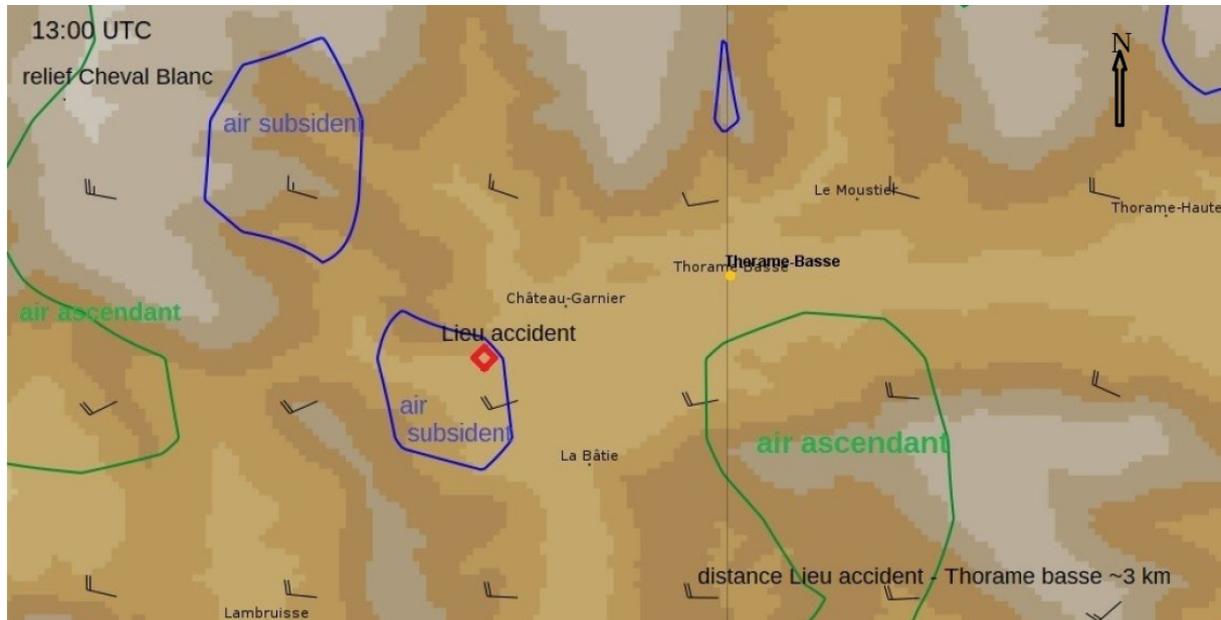
Figure 4 : carte relief, rafales et zones de subsidances à 15 h

Le relief situé à moins de 5 km au nord-ouest de l'accident culmine à 2 300 m d'altitude. Le vent soufflant du nord-ouest de 20 à 30 kt sur le sommet créait des subsidances sous le vent du relief. Le lieu de l'accident se situe dans la zone de ces rabattants estimés de faible intensité, mais néanmoins significatifs pour le vol à voile.

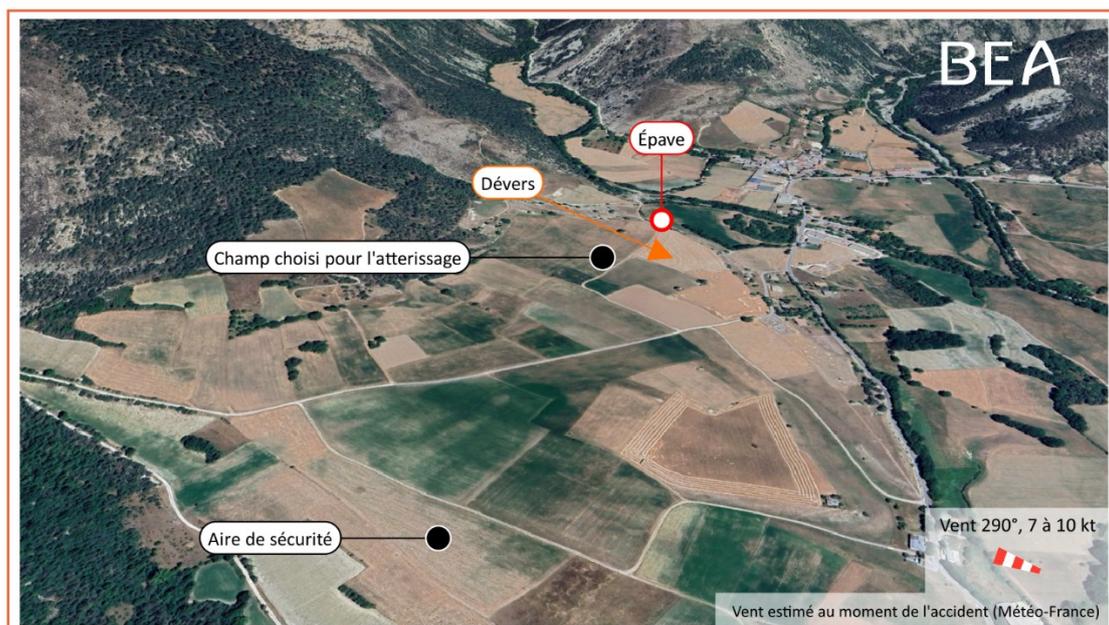
Figure 5 : vue du champ (Source : Géoportail, annotations BEA)

L'environnement montagneux a probablement rendu difficile l'estimation de l'horizon et donc l'évaluation de l'inclinaison du champ.

Cet événement met en évidence la difficulté à estimer le dévers d'un champ lors de la préparation d'un atterrissage en campagne (voir **Figure 5**) et en l'absence de reconnaissance et de circuit adapté.

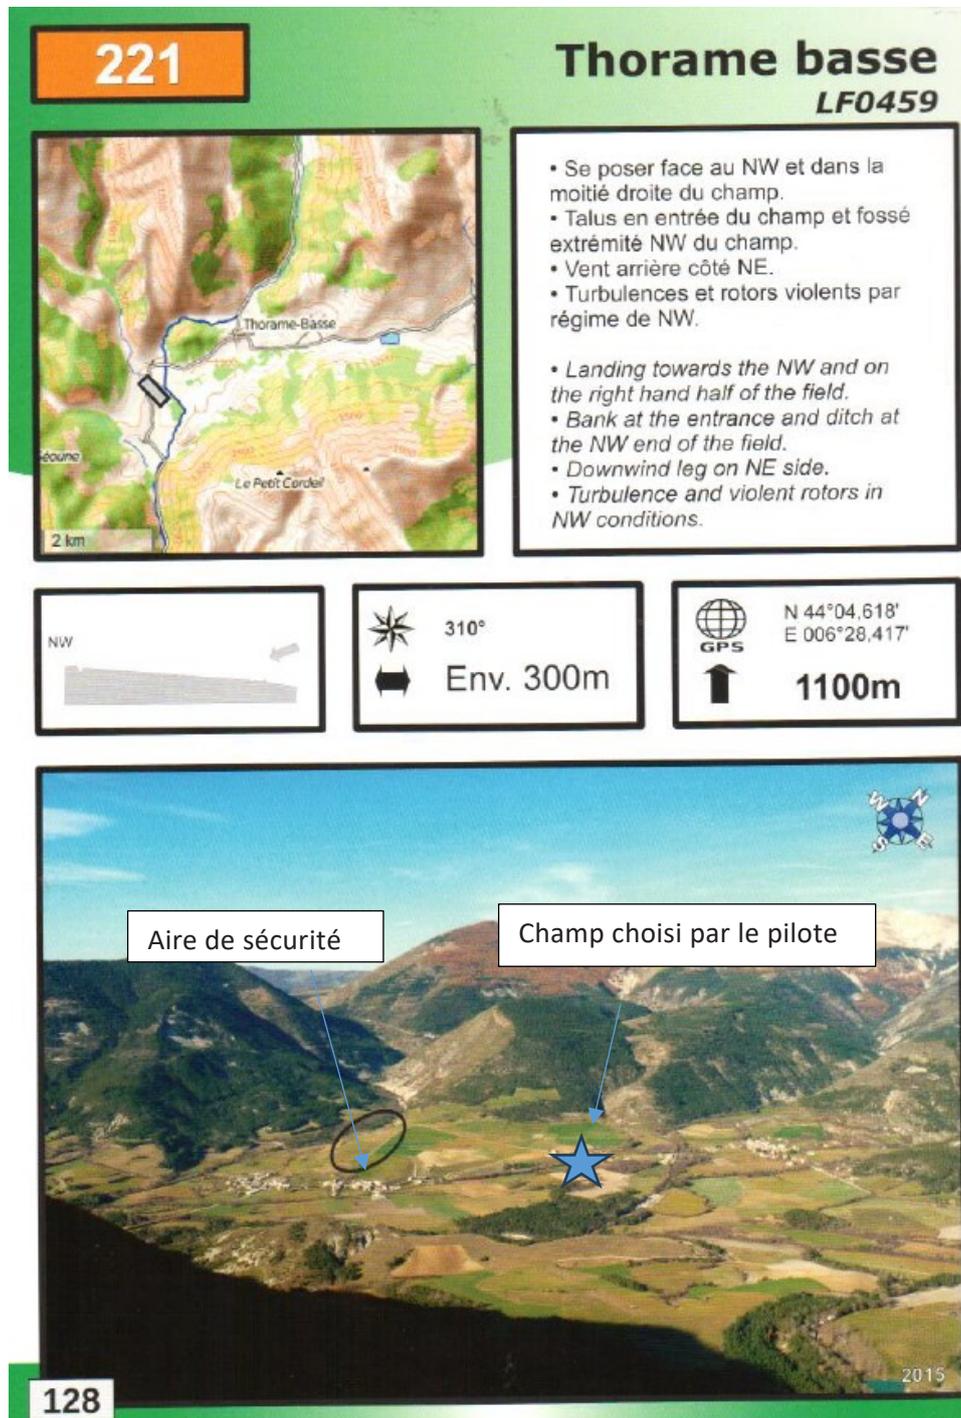
Figure 6 : aire de sécurité « Thorame-Basse » (Source : Guide des aires de sécurité 4e édition)

Le *Guide des aires de sécurité dans les Alpes* publié par la FFVP permet de localiser les endroits les plus appropriés pour réaliser un atterrissage en campagne. Il existe une aire référencée LF0459 polonaise « Thorame-Basse » que le pilote aurait pu utiliser pour atterrir (voir **Figure 6**).

Le document "[Sécurité du vol en montagne](#)", disponible en plusieurs langues (français, anglais, allemand, italien et polonais) précise « étudier tous les terrains vachables connus et les reporter sur sa carte ; tenir à jour GPS et bases de données. Ne pas décoller sans le guide des aires de sécurité à jour ».
