**Accident** du PILATUS PC-6/B2-H4  
immatriculé **HB-FDU**  
le mardi 21 janvier 2025  
sur l'aérodrome de Maripasoula (Guyane française)

Heure	Vers 14 h <sup>1</sup>
Exploitant	Privé (Entrepreneur individuel)
Nature du vol	Transport pour compte propre en location coque nue <sup>2</sup>
Personne à bord	Pilote
Conséquences et dommages	Avion fortement endommagé, pilote grièvement blessé

## Perte de contrôle en courte finale, collision avec le sol

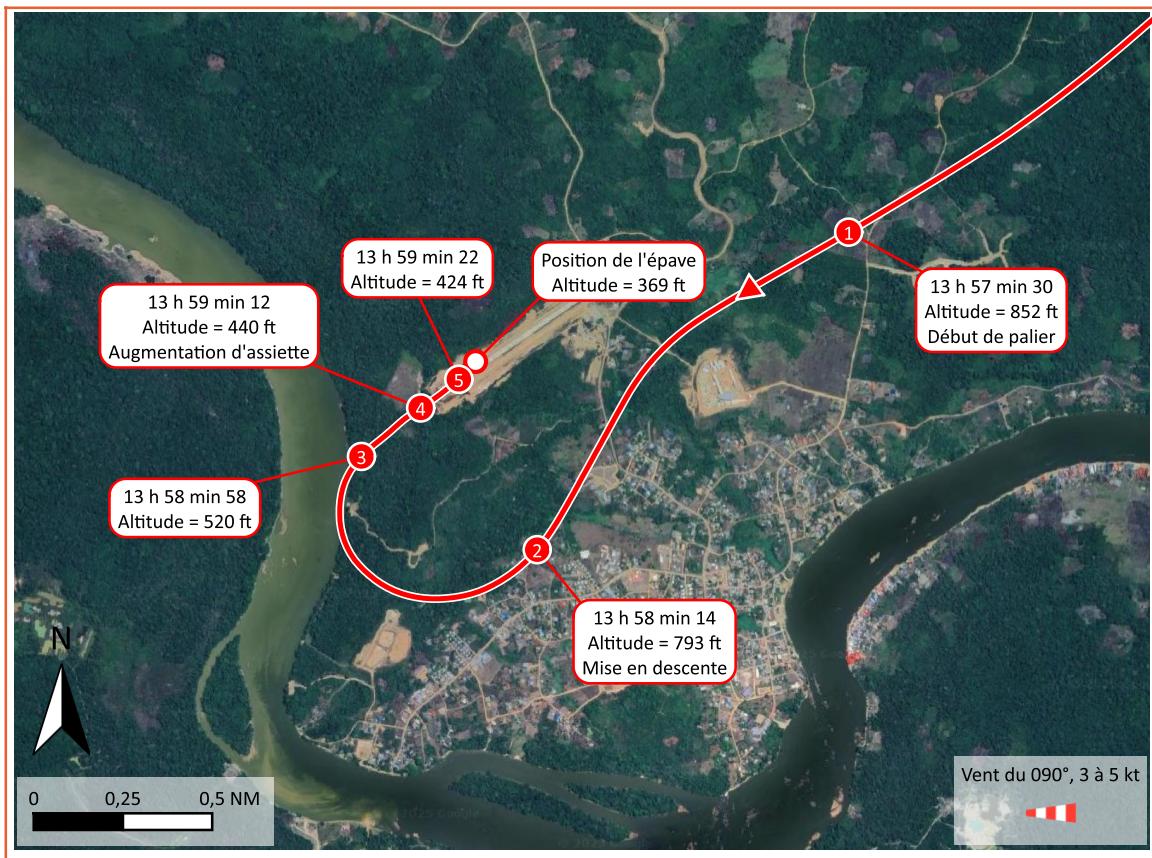
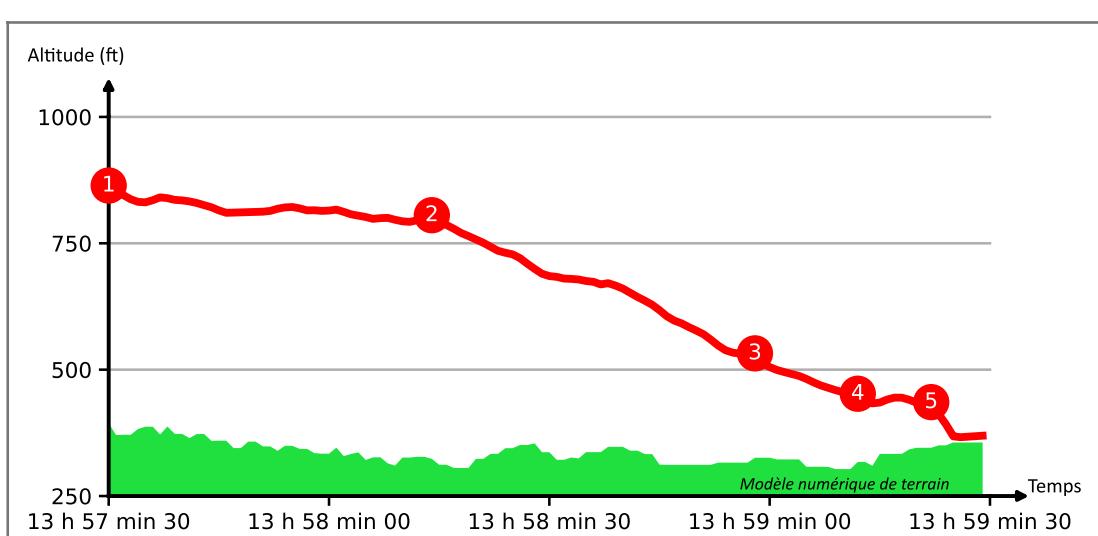
Figure 1 : trajectoire de la fin du vol du HB-FDU

Après environ 50 minutes de vol à une altitude moyenne de croisière de 3 100 ft<sup>4</sup>, le pilote commence la descente vers Maripasoula. Le pilote met l'avion en palier à une altitude d'environ 850 ft et rejoint la branche vent arrière main droite pour la piste 07<sup>5</sup> de Maripasoula (voir **Figure 1**, point **①**). Le pilote indique qu'il règle la manette de puissance pour avoir 20 PSI, actionne la pompe à carburant (*booster pump*) et commence à sortir les volets (4 tours de manivelle). Le pilote vire à gauche pour s'éloigner de la piste avant d'entamer sa descente finale. Il la fait débuter à une altitude d'environ 800 ft (point **②**) et fait un large virage continu à 180° pour s'aligner sur l'axe de la piste 07. En début d'approche finale, à une altitude d'environ 520 ft, la vitesse indiquée (IAS) est d'environ 61 kt.

Le pilote indique qu'une fois sur l'axe, en courte finale, il sort les volets proches du déploiement complet et vérifie leur bon déploiement. La vitesse diminue progressivement et quelques secondes plus tard l'assiette augmente (point 4), pour atteindre environ 12°. La vitesse indiquée est alors de 53 kt. La vitesse indiquée continue à diminuer jusqu'à un minimum de 46 kt. L'assiette oscille, atteint un pic à 14° et diminue brusquement (point 5). Le pilote perd le contrôle de l'avion. L'avion entre en collision avec le sol et s'immobilise à gauche de la piste 07.

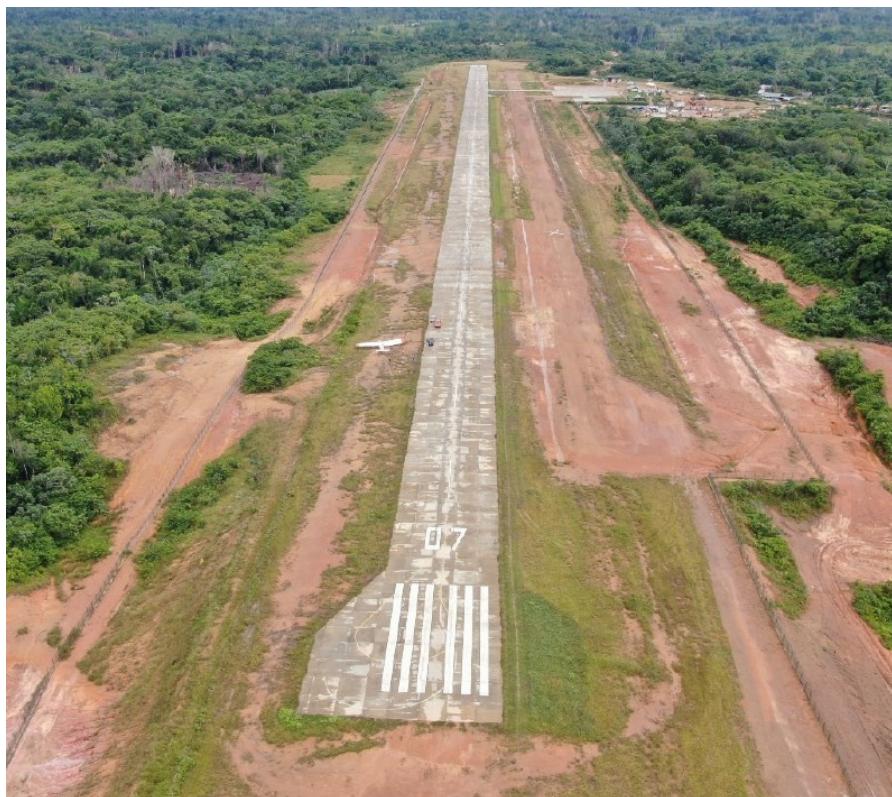
Figure 3 : vue par drone du site de l'accident (Source : GTA)

L'épave est située à 20 m à gauche de l'axe de piste 07 et à environ 160 m du seuil. Des enquêteurs de première information du BEA et des gendarmes de la GTA se sont déplacés sur le site. Ces derniers ont pesé l'ensemble de la cargaison de l'avion pour une masse constatée de 1 069 kg. En raison du déplacement du fret après l'impact, la répartition des charges n'a pas pu être établie avec précision. La jauge du réservoir gauche indiquait moins de 90 l, le réservoir droit a été retrouvé vide en raison d'une fuite due à l'arrachement partiel de l'aile droite.

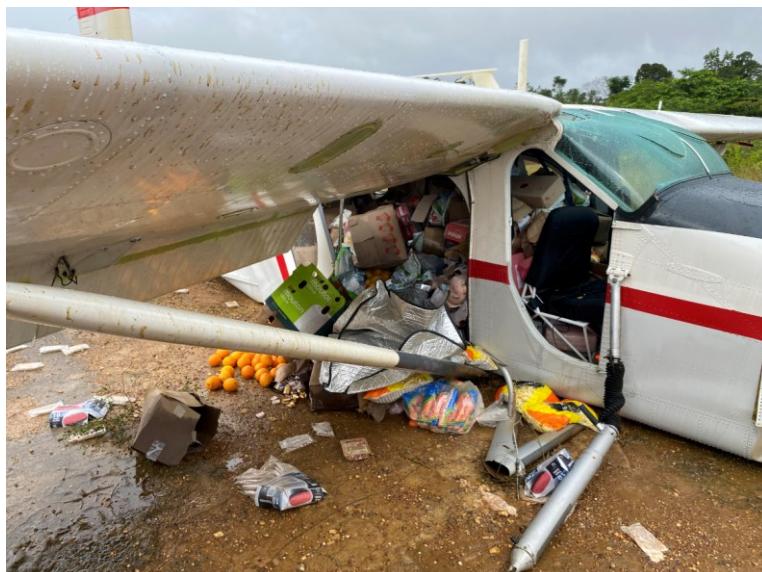
Figure 4 : dégâts sur la cellule (Source : GTA)

L'indicateur de trim en cockpit est retrouvé en position 2, légèrement à cabrer. La position des volets était d'environ 10 tours de manivelle sur un maximum de 11,5. Les commandes de vol étaient continues et fonctionnelles sur les trois axes. L'examen de l'hélice a permis d'établir la présence de couple moteur (puissance modérée à élevée, sans mise en drapeau) lors de l'impact de l'hélice avec le sol.

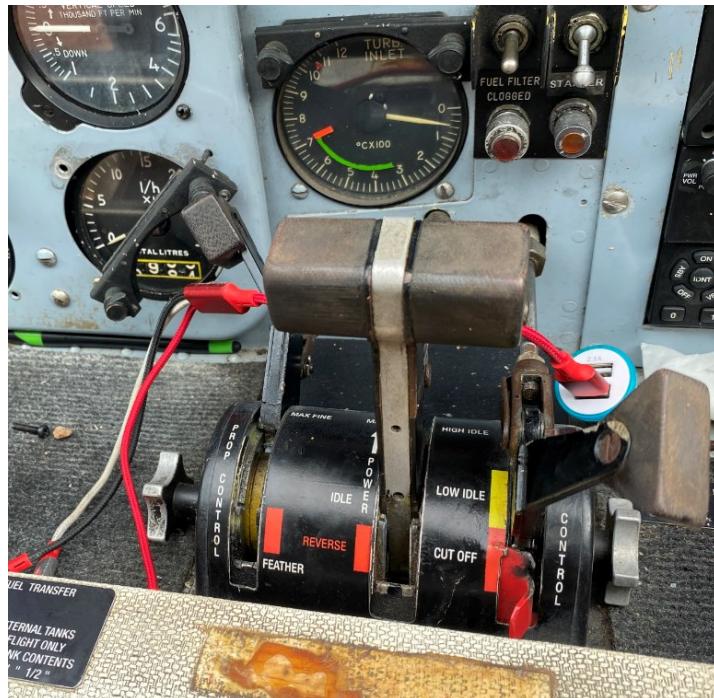
La manette de ralenti n'est pas progressive comme les deux autres, mais dispose de trois positions possibles : HIGH IDLE (FLIGHT IDLE), LOW IDLE (GROUND-IDLE) et CUT-OFF. Le manuel de vol contient un avertissement précisant que la manette de ralenti doit être positionnée en HIGH IDLE lorsqu'on anticipe un besoin d'accélération rapide du moteur.

La manette de ralenti a été retrouvée en position LOW IDLE après l'accident (voir **Figure 5**). L'enquête n'a pas permis de déterminer la position de cette manette lors de l'approche finale ni si cette manette a pu être déplacée après l'accident (voir § 2.6.2).

Figure 5 : photo des manettes de contrôle moteur et hélice du HB-FDU, prise après l'accident  
(Source : GTA)

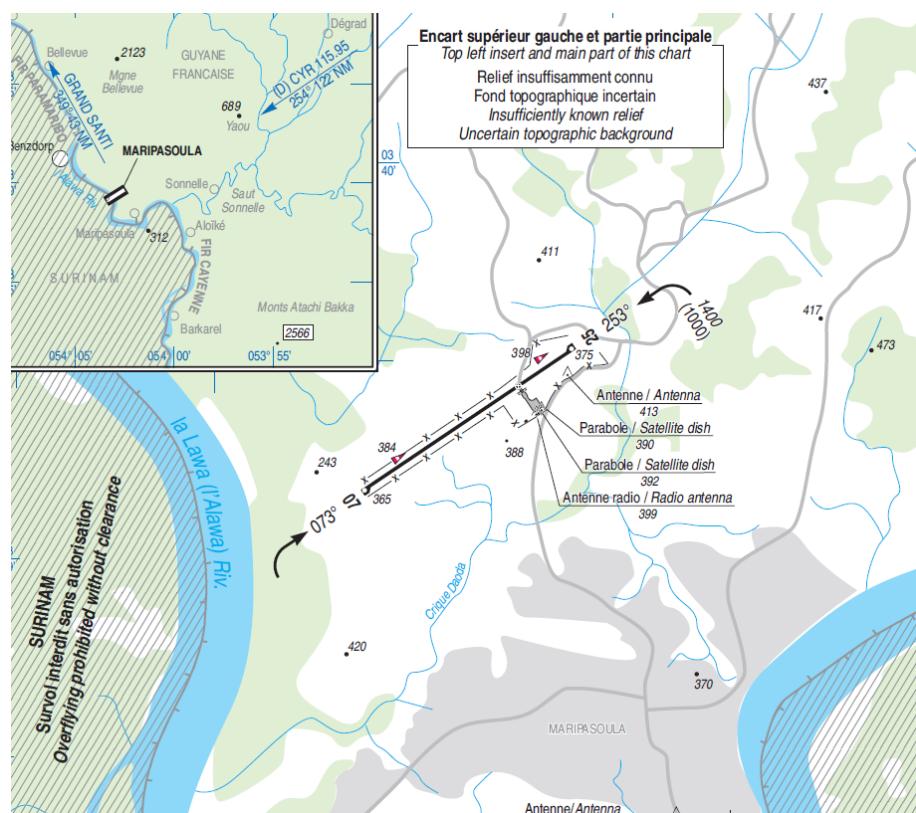
L'aérodrome de Maripasoula est situé à proximité de la frontière avec le Surinam. La frontière étant située à moins de 800 m du seuil de la piste 07, l'approche pour cette piste nécessite la réalisation d'une finale courte pour ne pas survoler le territoire du Surinam (voir **Figure 6**).

Figure 6 : extrait de la carte VAC de Maripasoula (Source : SIA)
