**Accident** du PIPER PA18 SuperCub  
immatriculé **HB-OKB**  
le lundi 26 mai 2025  
à Mens (38)

Heure	Vers 16 h 10 <sup>1</sup>
Exploitant	Aéroclub de Genève
Nature du vol	Instruction
Personnes à bord	Instructeur, élève pilote
Conséquences et dommages	Avion endommagé

**Heurt de la manche à air lors d'une remise de gaz sur une altisurface, en instruction**

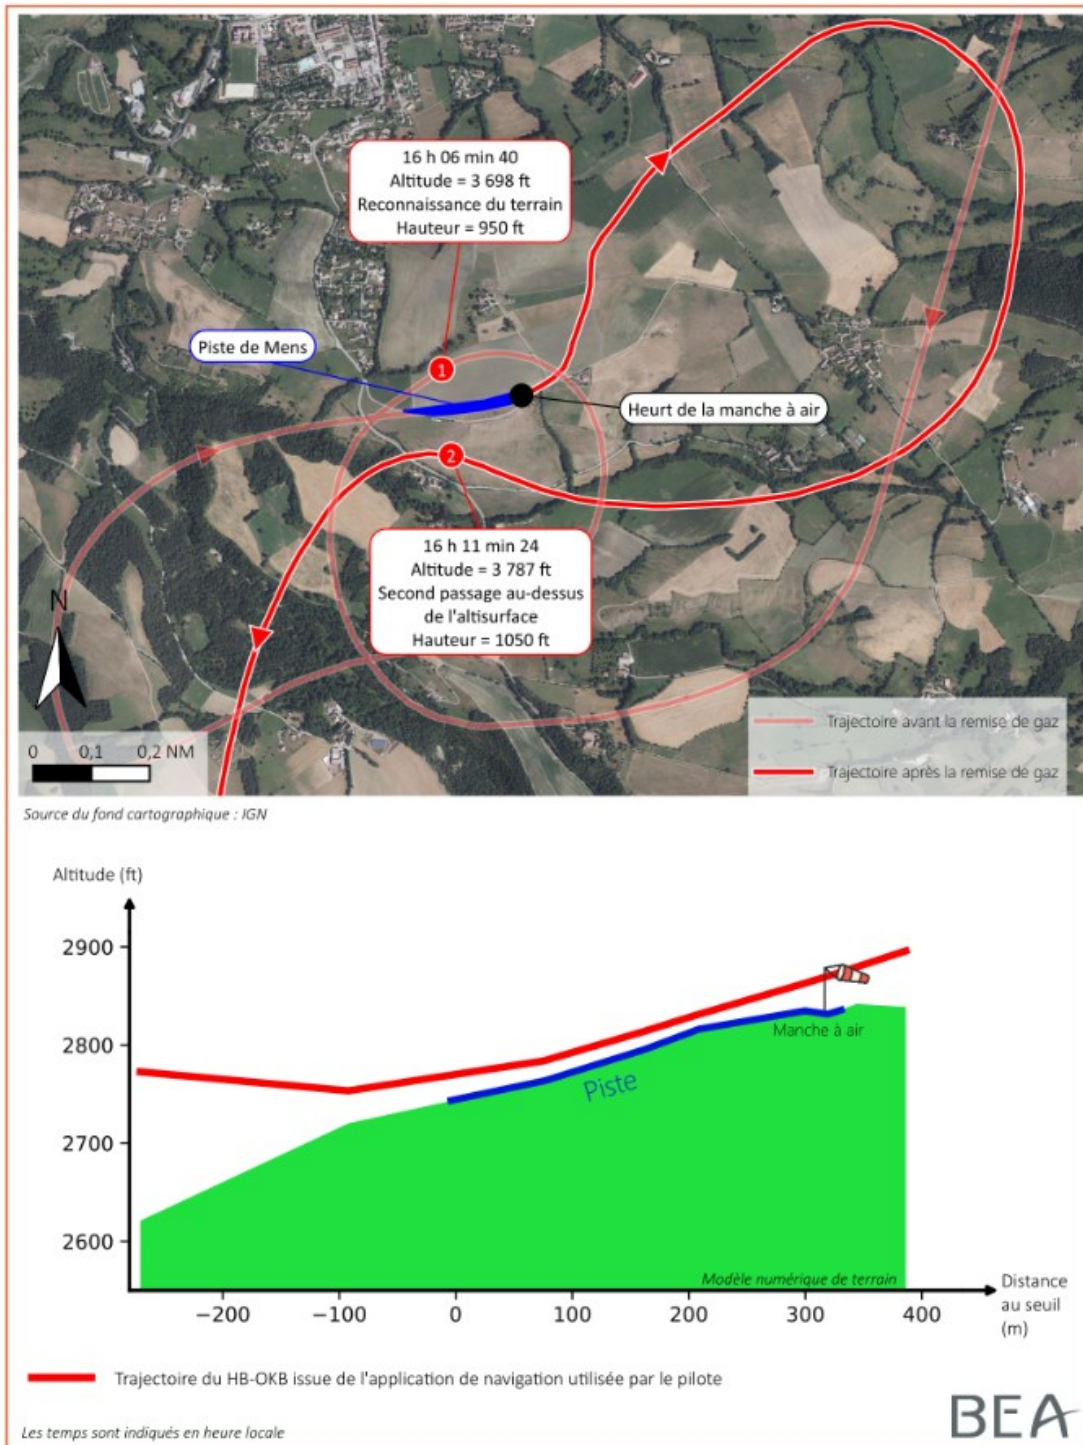
Figure 1 : trajectoire du HB-OKB

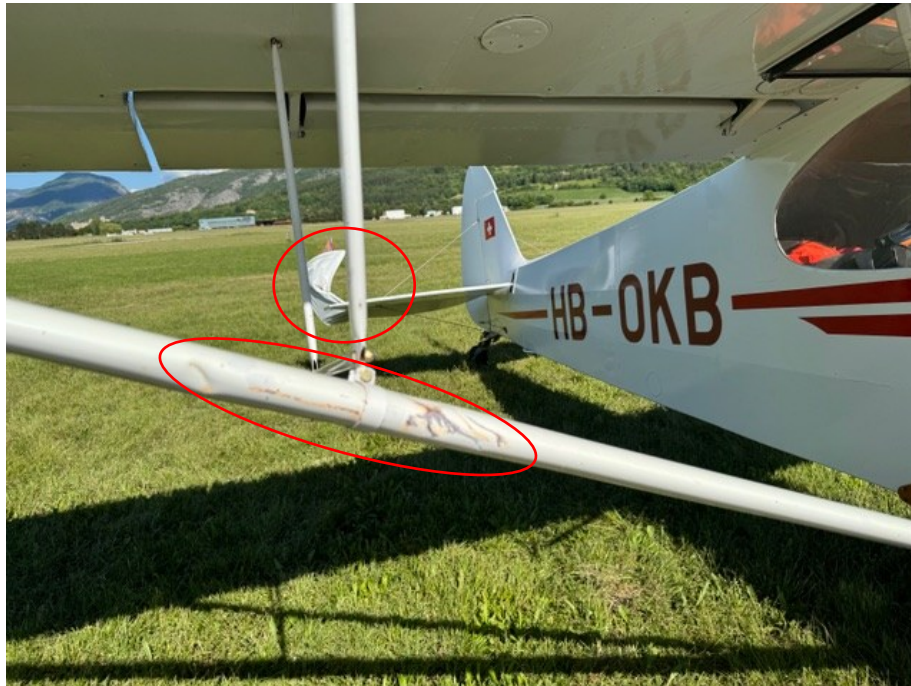
Une fois au sol, l'instructeur et l'élève pilote observent un choc sur le hauban droit de l'avion ainsi qu'un endommagement important de la partie droite de la gouverne de profondeur (voir **Figure 2**).

Figure 2 : dégâts observés sur l'avion (Source : instructeur, annotations BEA)

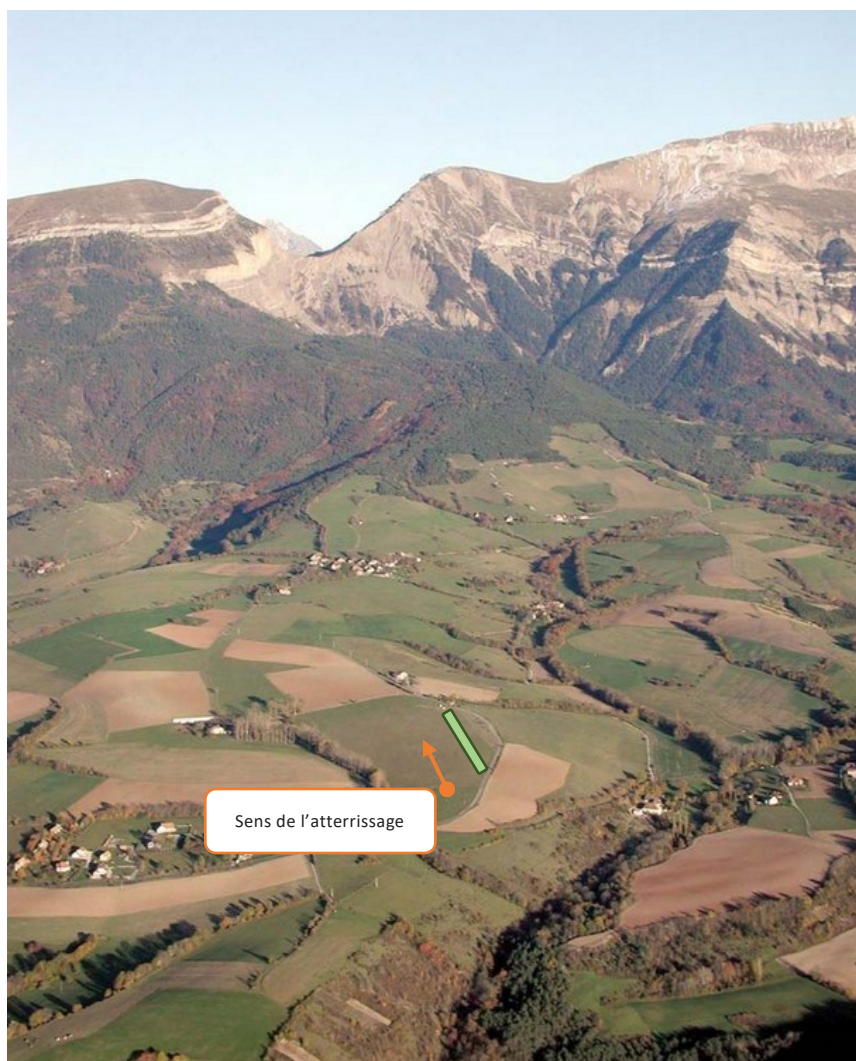
L'altisurface de Mens est située à 2 790 ft d'altitude et dispose d'une piste non revêtue 08/26 de 345 m x 17. La fiche de renseignement de l'altisurface publiée par [BASULM](#) et disponible sur le site de l'AFPM<sup>4</sup> indique que les atterrissages se font obligatoirement en piste 08 et les décollages en piste 26. Le circuit d'intégration s'effectue par la droite et à une hauteur de 210 ft. L'altisurface de Mens se situe en vallée (voir **Figure 3**). La piste 08 présente une pente ascendante régulière de 8,2 %.

Figure 3 : altisurface de Mens (Source : AFPM, annotations BEA)

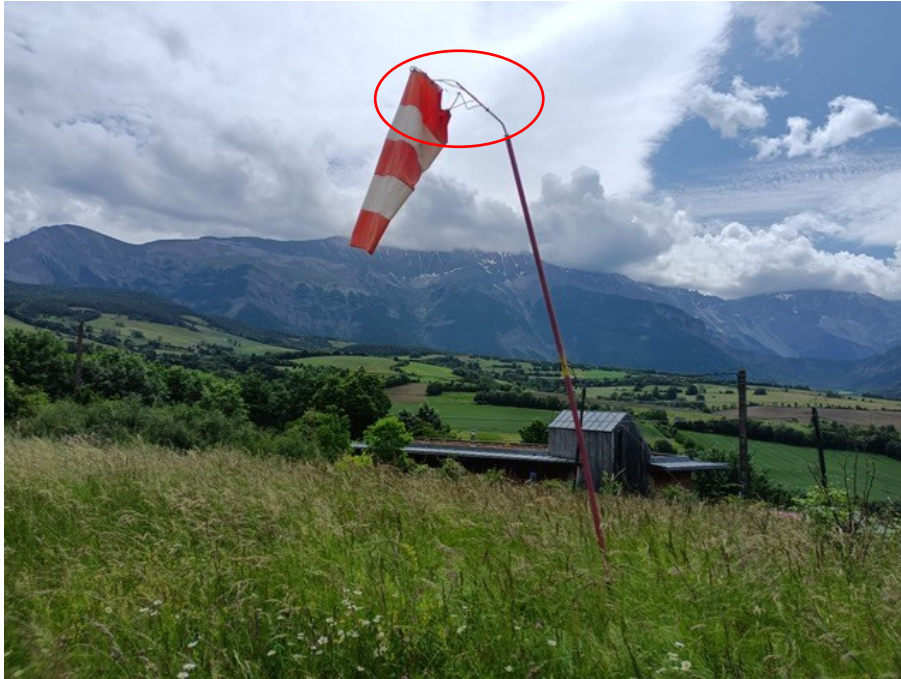
À la suite de l'accident, l'exploitant de l'altisurface a procédé à la vérification d'éventuelles traces de choc avec des éléments proches de la piste ; il a observé que la manche à air était endommagée (voir **Figure 4**).

Figure 4 : endommagement de la manche à air (Source : exploitant, annotation BEA)

En finale, à une très faible hauteur, proche du seuil de piste, l'instructeur a considéré que la hauteur de l'herbe compromettrait l'atterrissage et le décollage. Il a décidé de remettre les gaz. Lors de cette manœuvre, l'avion est entré en collision avec la manche à air située dans l'axe de la piste, après l'extrémité de celle-ci.

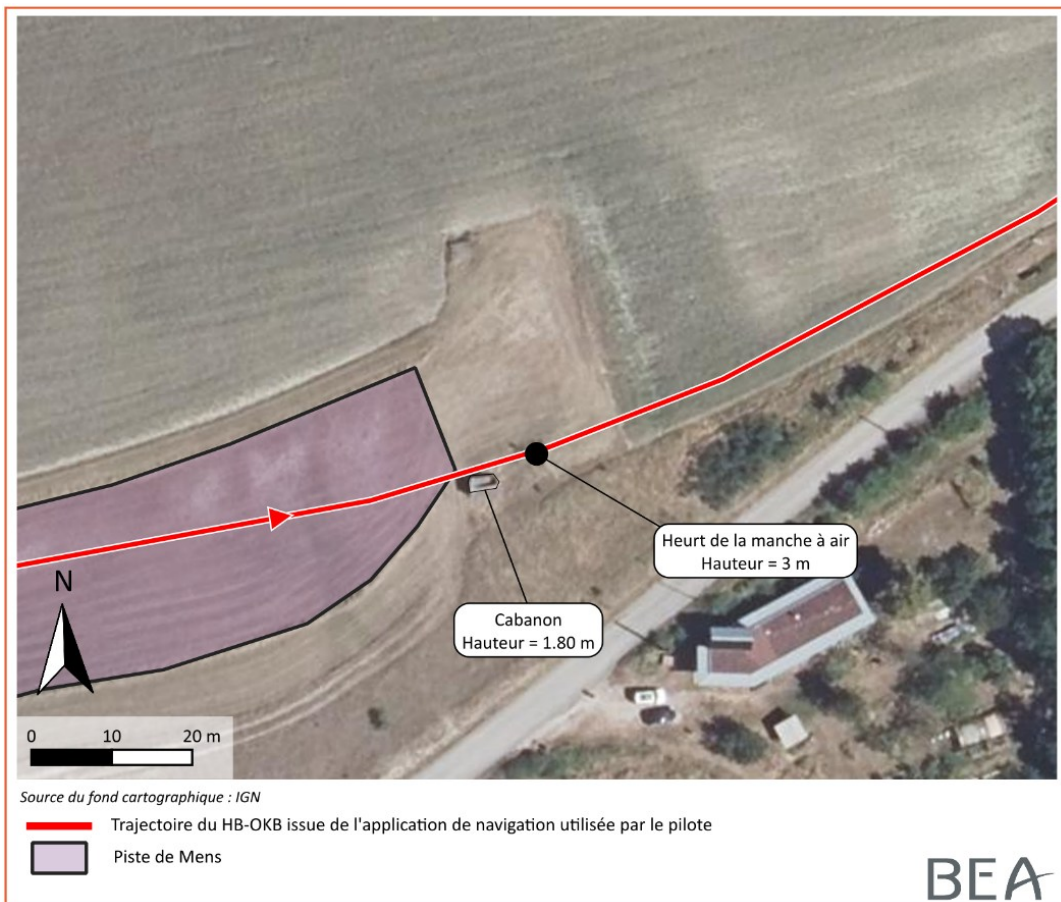
Figure 5 : trajectoire de l'avion lors de la remise de gaz

La fiche de renseignement de l'altisurface indique dans la partie « Observations » que la piste est incurvée à gauche à l'atterrissage. Sur la **Figure 5**, on observe que la manche à air et le cabanon sont globalement dans l'axe de la piste 08.
