**Accident** survenu au PIPER PA-28RT - 201T  
immatriculé **HB-PNP**  
le jeudi 23 juillet 2020  
sur l'aérodrome de Bâle - Mulhouse (68)

Heure	Vers 13 h 40 <sup>1</sup>
Exploitant	Privé
Nature du vol	Vol local
Personnes à bord	Pilote, deux passagers
Conséquences et dommages	Un passager décédé, un passager blessé, avion détruit

## Incendie en vol, atterrissage d'urgence

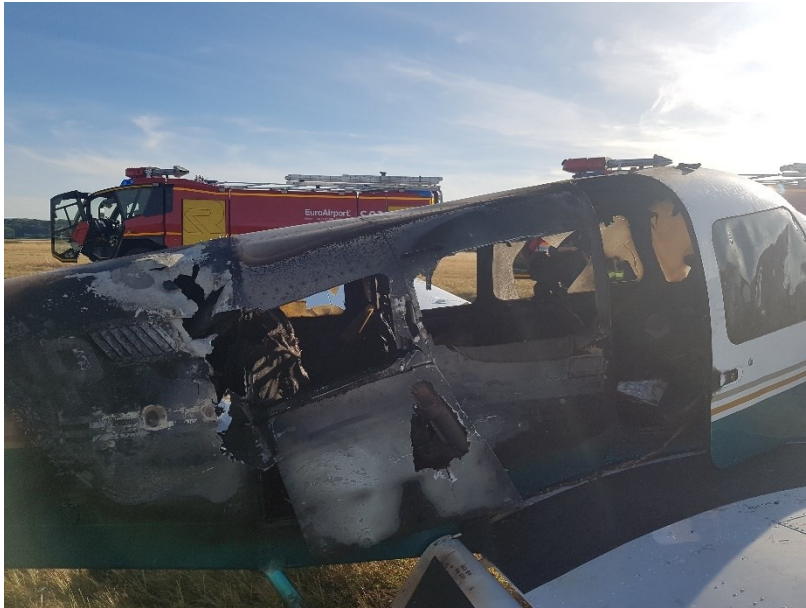
Figure 2 : vue générale de la zone d'endommagement (Source : BEA)

L'examen visuel des endommagements observés sur l'épave (voir **Figure 2**) et l'évaluation de leur sévérité ont permis de déterminer que le foyer de l'incendie était localisé dans le compartiment situé derrière la soute à bagages. Cette zone comprend le dispositif de ventilation, la pompe hydraulique pour les trains d'atterrissage, la batterie et de multiples composants du circuit électrique général d'alimentation des équipements de l'avion (voir **Figure 3**).

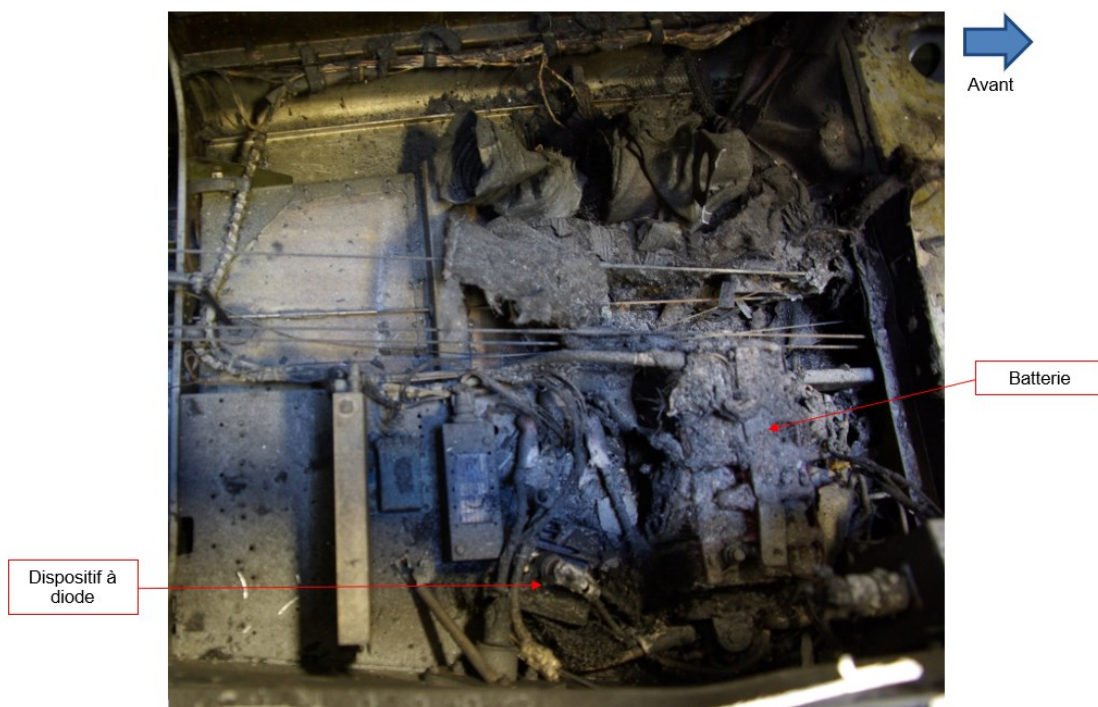
Figure 3 : foyer de l'incendie (Source : BEA)

Les endommagements constatés sur le dispositif de ventilation et la pompe hydraulique ne témoignent pas d'un endommagement préalable sur ces équipements. Les travaux se sont donc concentrés sur le circuit électrique de l'avion.

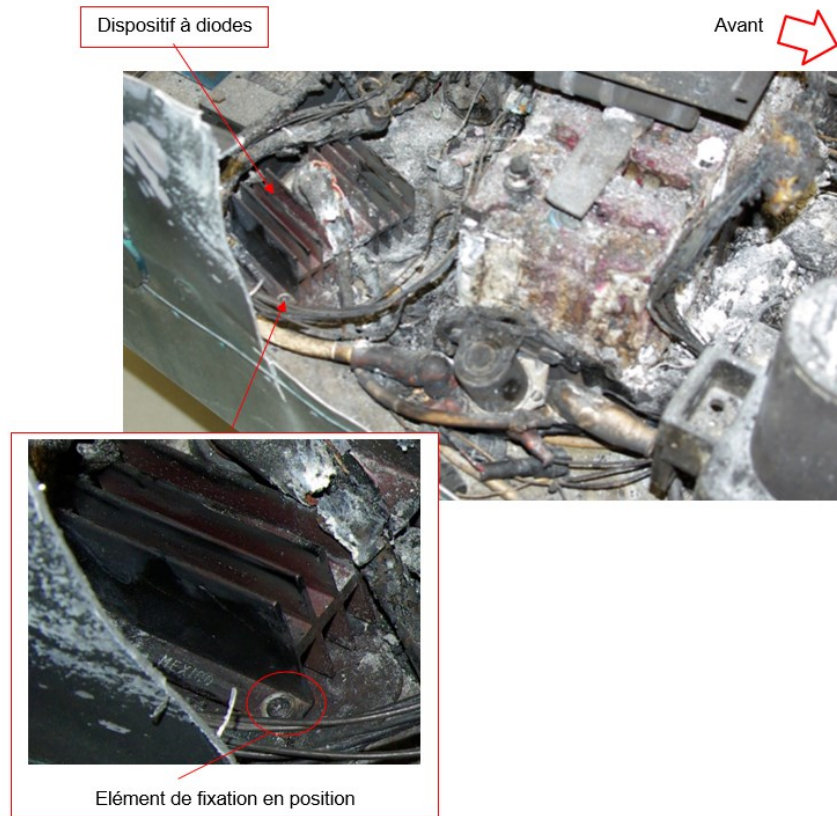
Figure 9 : dispositif à diode dans le HB-PNP (Source : BEA)

Le dispositif à diode présente les endommagements suivants :

- Le capot en ABS a été détruit. Seules les brides de ce capot sont encore partiellement présentes avec leur vis de fixation en position et serrée. Le point de fusion du matériau constituant le capot est de 349 °C.
- L'un des quatre coins du radiateur métallique est très endommagé (effet thermique qui a engendré la fusion de l'alliage d'aluminium le composant). La vis de fixation associée et la rondelle isolante ne sont plus présentes. Les trois autres vis de fixation et les isolants des trois coins de fixations sont en position (voir **Figure 10**) et peu endommagés. Le point de fusion de l'aluminium est 660 °C.
- Le radiateur présente également une coloration marron/violette. Initialement, ce radiateur a une teinte noire. Cette coloration indique que le radiateur a été exposé à une température très importante.

Ces observations sur le dispositif à diodes indiquent que ce dernier a subi une température très importante au droit de l'une des quatre fixations du radiateur au point de faire fondre l'alliage d'aluminium le composant. La répartition de ces endommagements très localisés ne semble pas être la conséquence d'un incendie extérieur.

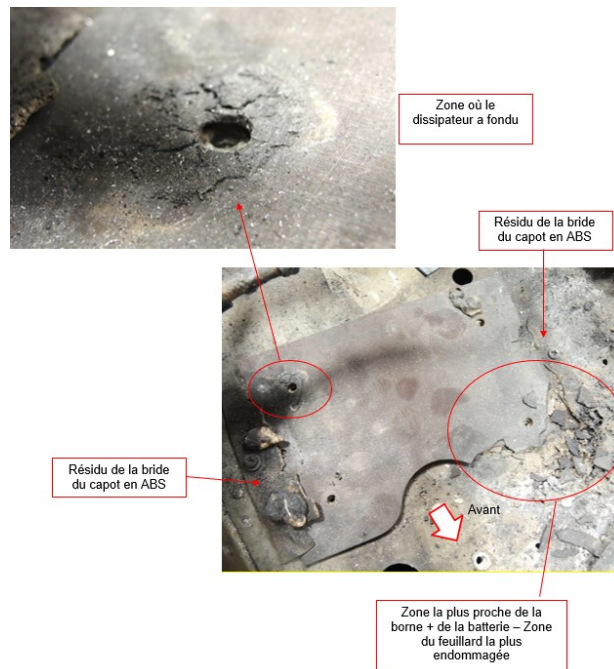
Figure 11 : feuillard phénolique sur le plancher de l'avion (Source : BEA)

- Le feuillard phénolique est en position sous le radiateur métallique. Il présente un aspect noirci autour du point de fixation au droit duquel le coin du radiateur métallique a fondu. Il est également partiellement brûlé au droit du coin avant gauche, situé le plus proche de la borne + de la batterie (voir **Figure 11**).

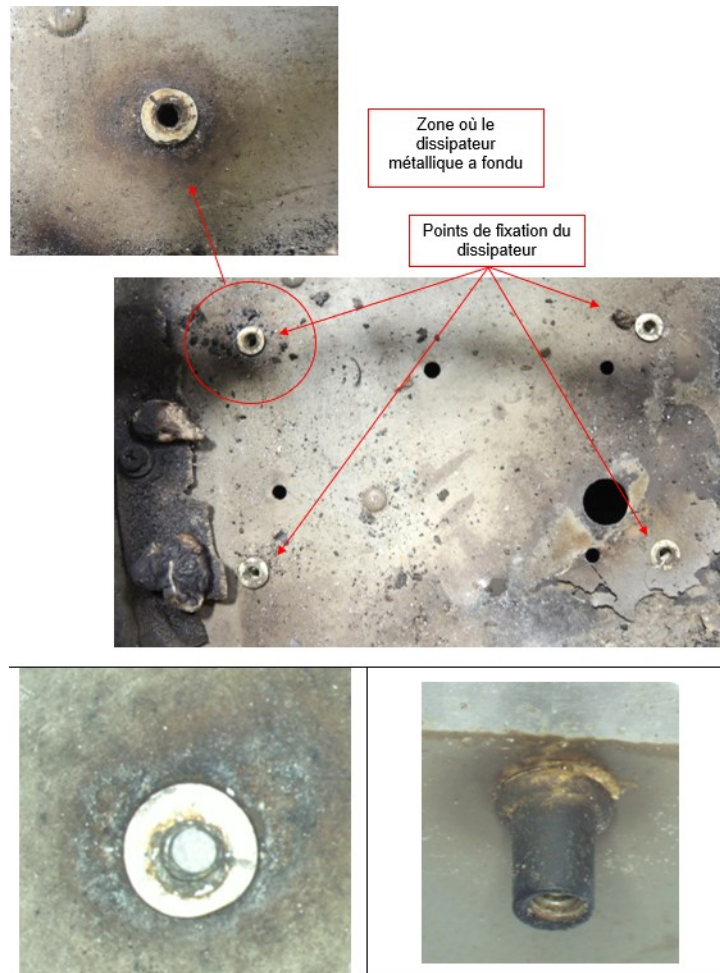
Figure 12 : plancher sur lequel est fixé le radiateur (Source : BEA)

- La tôle en alliage d'aluminium composant le plancher de l'avion présente un aspect noirci autour du point de fixation du radiateur retrouvé fondu. Le « prisonnier » assurant le maintien de la vis de fixation présente également un aspect foncé. Cet aspect noirci n'est pas constaté autour des trois autres points de fixation (voir **Figure 12**).

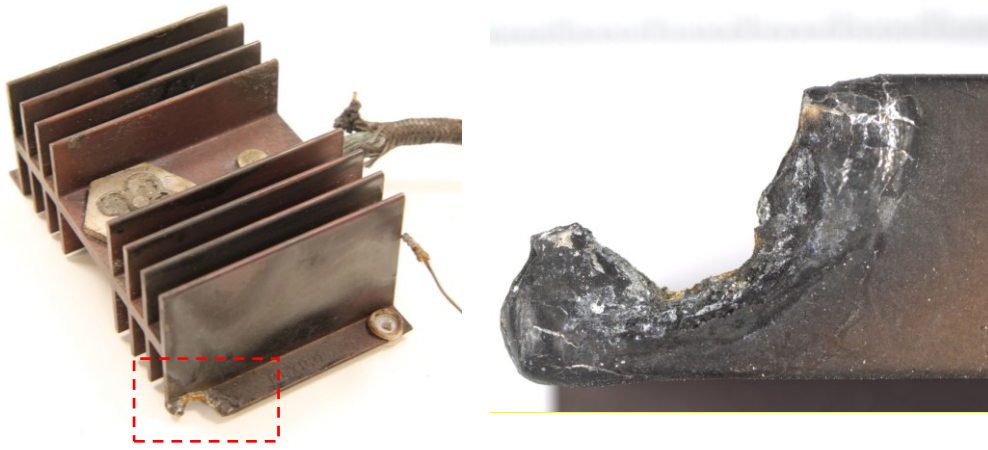
Figure 13 : dissipateur thermique du HB-PNP et vue de détail de la zone endommagée (Source : BEA)

Le coin du radiateur endommagé par effet thermique a été examiné au laboratoire du BEA. La zone endommagée (voir **Figure 13**) a été prélevée par découpe, enrobée puis polie afin de réaliser des analyses de la composition chimique dans la zone fondue par spectrométrie à dispersion d'énergie (EDS, *Energy Dispersive Spectrometry*).

Lors de coupes successives, l'analyse par EDS a permis de mettre en évidence la présence de Fer (Fe) et de Fluor (F) en quantités significatives dans la zone fondue du radiateur du HB-PNP. L'aluminium (Al) est quant à lui le matériau constitutif du radiateur métallique.

Ces analyses EDS de la zone fondue du radiateur permettent de déterminer que la vis en acier et la rondelle en fluor étaient présentes lorsque l'échauffement s'est produit et qu'il a entraîné leur fusion.

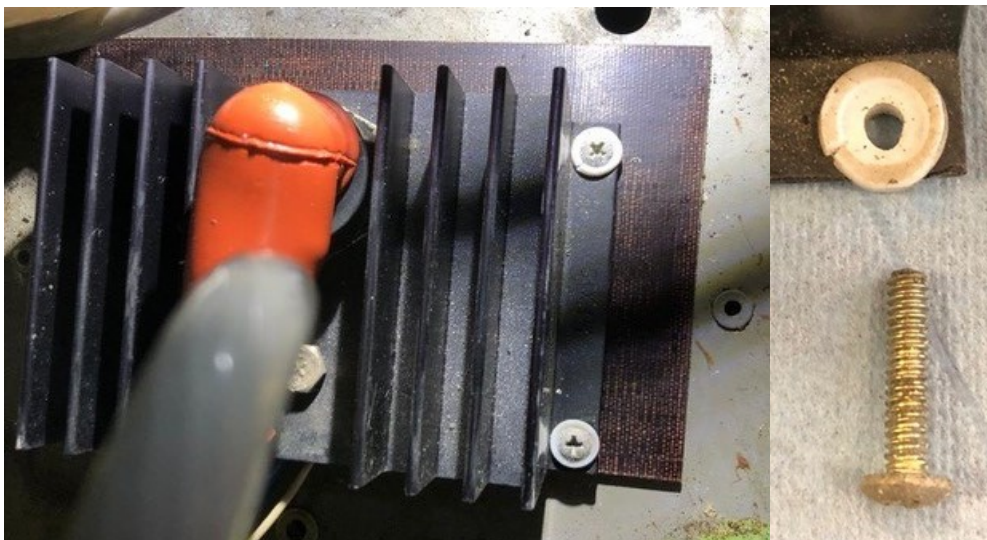
Figure 14 : dispositif à diodes monté sur le plancher de l'avion HB-PPB et collerette supérieure de l'une des rondelles isolantes fissurées (Source : BEA)

Le Piper PA-28RT-201T immatriculé HB-PPB est entretenu par le même atelier que le HB-PNP. Son circuit électrique est similaire. Le dispositif à diodes de cet avion a été déposé et les quatre rondelles isolantes examinées. Deux d'entre elles ont leur collerette supérieure fissurée (voir **Figure 14**).

Un examen visuel détaillé et en tomographie de ces rondelles fissurées a mis en évidence la présence de déformations permanentes.

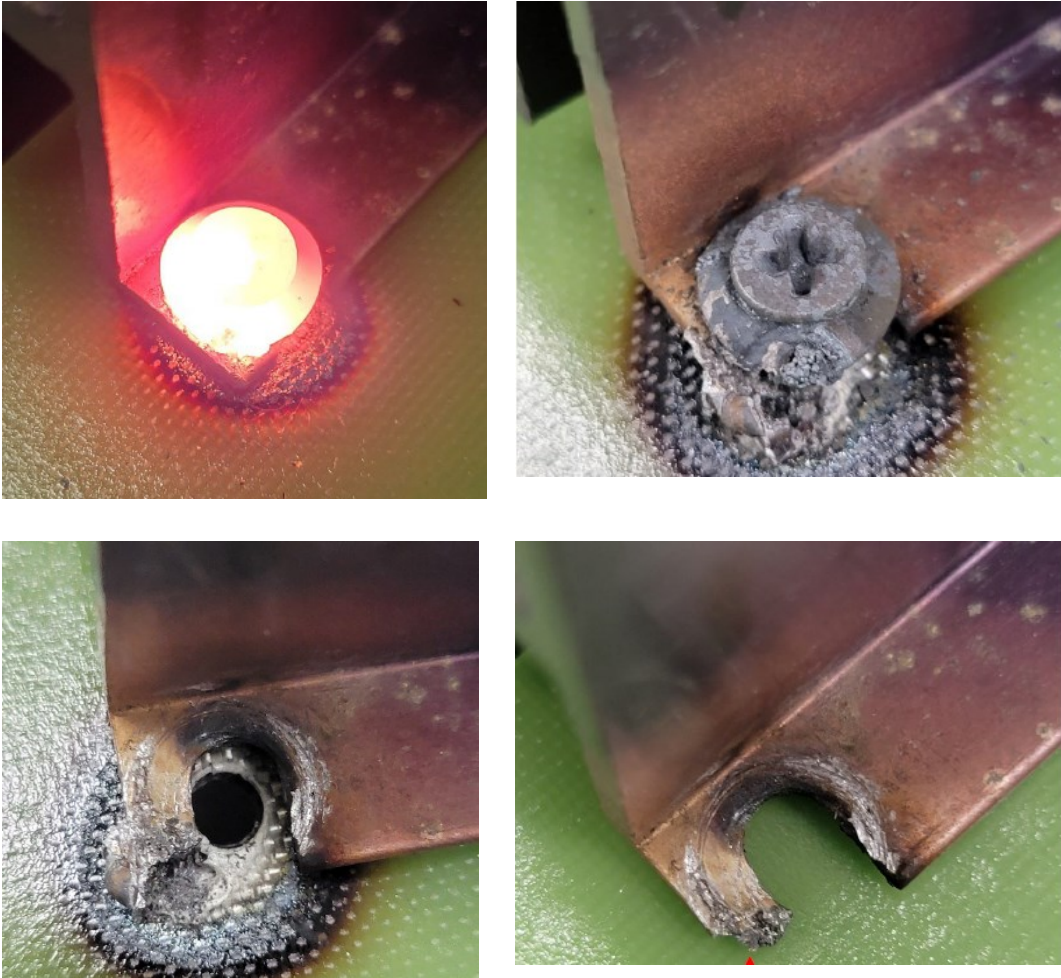
*Figure 17 : essai d'un court-circuit au niveau de l'une des fixations du dispositif à diodes.  
(Source : Concorde Aircraft Batteries)*

La fusion du point de fixation sans isolant du dissipateur a été constatée lors des trois essais. Cette fusion s'est produite après des durées variables de 9 à 35 minutes. Les résultats de ces trois essais montrent des endommagements du radiateur semblables aux endommagements constatés sur le radiateur du HB-PNP (voir **Figure 17**).

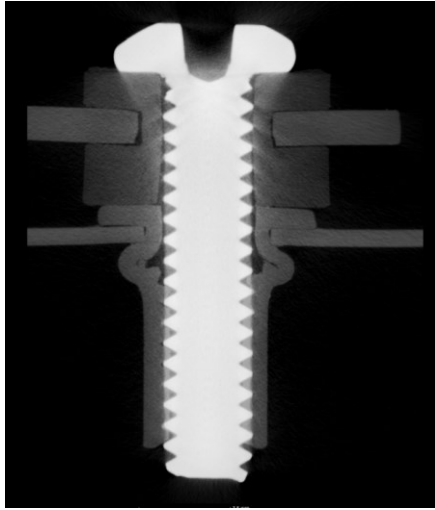
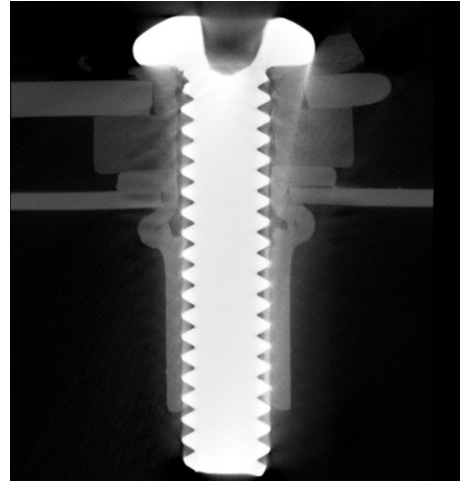
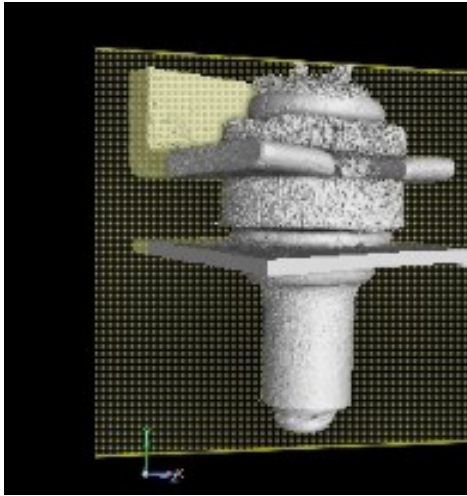
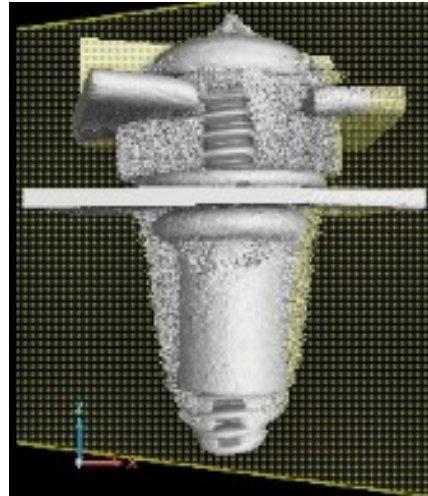
L'étude des rondelles d'un autre dispositif à diodes équipant un autre PA28 indique que ces dernières peuvent être endommagées et permettre le contact direct entre la tête de vis et le radiateur ou réduire la distance entre ces deux composants et permettre l'apparition d'arcs électriques.

Figure 22 : tomographie du montage avec une rondelle isolante en bon état (Source : BEA)

Figure 23 : tomographie d'un montage avec l'une des rondelles fissurées équipant un avion identique (Source : BEA)

Les montages réalisés ci-dessus indiquent une distance entre la face inférieure de la tête de vis et le radiateur d'environ 1,5 mm dans le cas d'un montage avec une rondelle en bon état et d'environ 0,5 mm avec une rondelle partiellement fissurée.
