**Accident** survenu à l'Airbus AS350 - B3  
immatriculé **HB-ZES**  
le mercredi 14 février 2024  
à Niouc (Suisse)

Heure	Vers 8 h 30 <sup>1</sup>
Exploitant	Swift Copters SA/Eagle Valais
Nature du vol	Transport de charge sous élingue
Personne à bord	Pilote
Conséquences et dommages	Pilote gravement blessé, hélicoptère détruit

## Collision avec une ligne électrique haute tension lors d'une opération de transport de charge à l'élingue

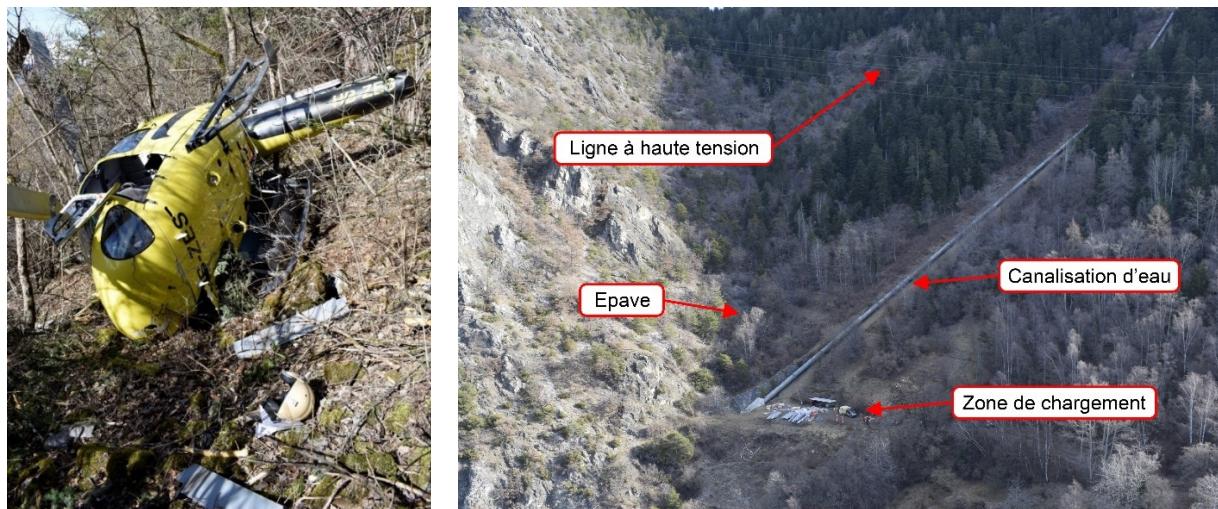
Le site de l'accident est une zone boisée avec une forte déclivité. L'épave repose sur le côté droit, la poutre de queue est séparée de la cellule. La charge transportée a été retrouvée à proximité de l'hélicoptère, toujours accrochée à l'élingue. Celle-ci n'était plus fixée à l'hélicoptère.

Figure 1 : site de l'accident (Source : SESE, annotations BEA)

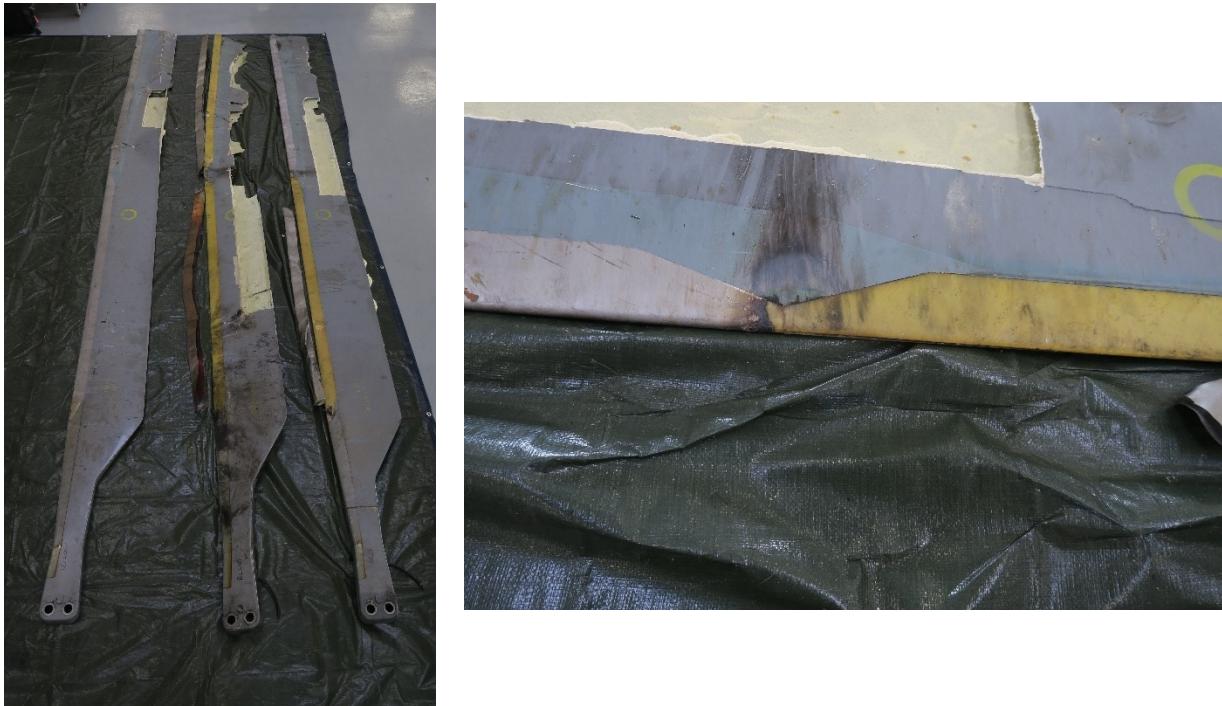
Les pales montrent des signes d'impact avec les lignes électriques, ainsi que des traces d'arcs électriques et des dommages thermiques.

Figure 2 : détail des pales (Source : BEA)

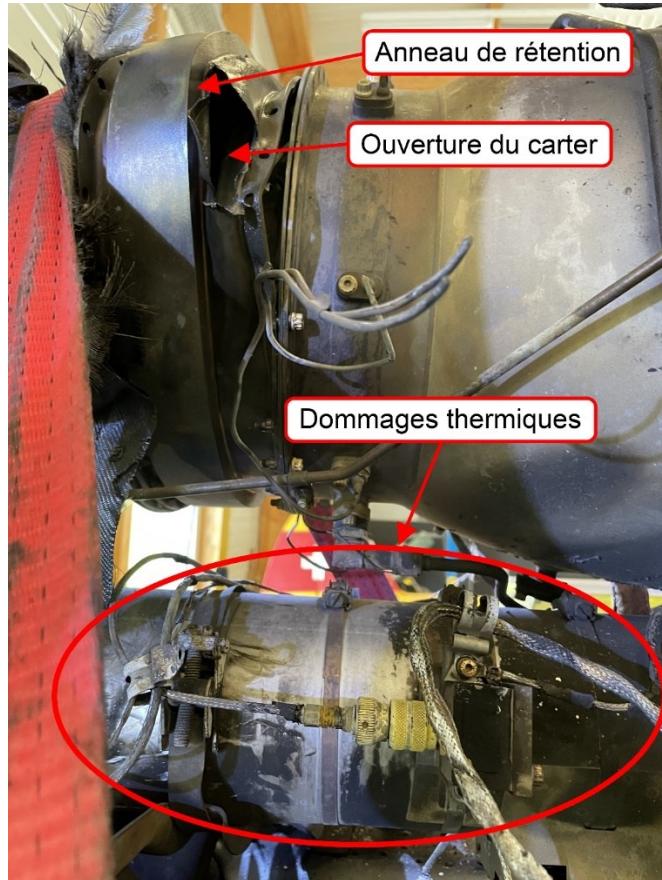
Après la collision avec la végétation, la rupture de la chaîne de transmission de puissance a entraîné un départ en survitesse de la turbine libre qui a conduit à la protection par *blade shedding*<sup>3</sup>. La déformation de l'anneau de rétention a provoqué une déformation du carter suffisante pour l'ouvrir et libérer des gaz chauds qui ont pu contribuer à un départ d'incendie dans l'environnement du moteur.

Le pilote a évacué l'hélicoptère sans activer la vanne de coupure d'urgence. Les dommages thermiques ont été limités en raison de l'arrêt du moteur, probablement à la suite du désamorçage du circuit carburant dû au basculement de l'hélicoptère sur le côté.

Figure 3 : détail du moteur (Source : BEA)

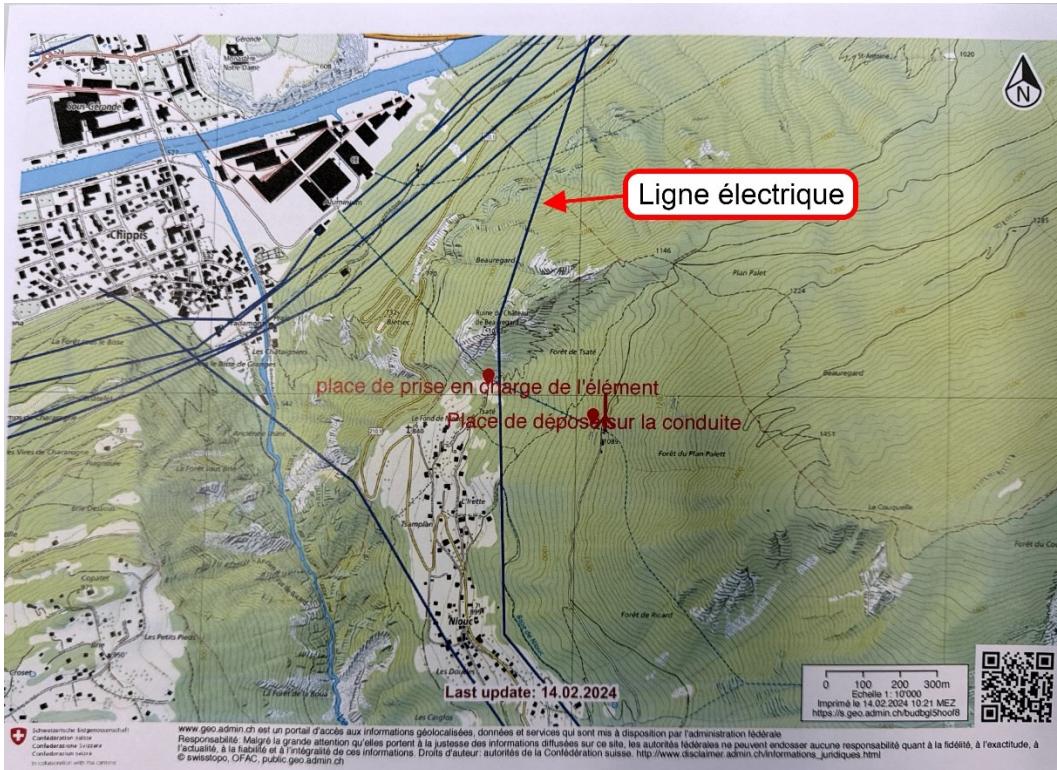
Figure 4 : extrait de carte issue de la préparation de vol

Elle est correctement référencée et visible sur les cartes utilisées en préparation de vol. D'après le témoignage du pilote et les observations faites sur le site, depuis la zone d'emport, la ligne est difficilement visible de l'intérieur du cockpit de l'hélicoptère car située en contre haut.

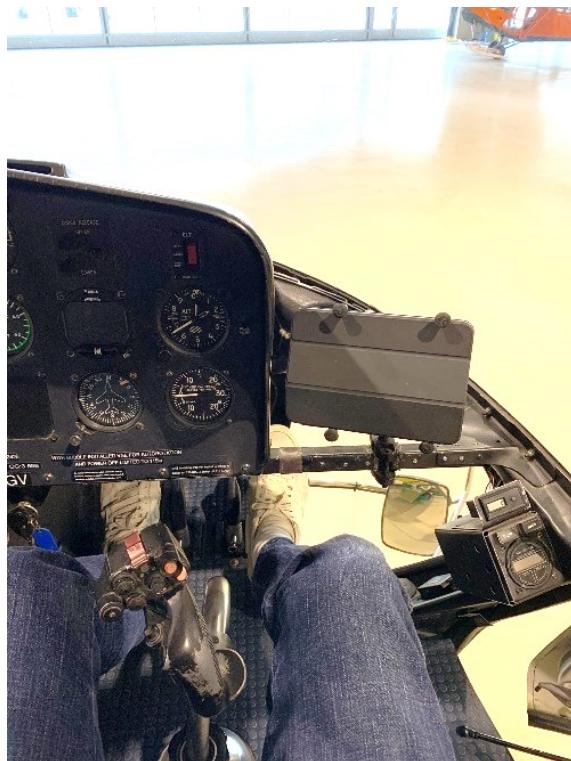
Le Manuel d'exploitation de Swiftcopters qui est aussi celui d'Eagle Valais, préconise l'utilisation d'un support ventousé ou le support de carte de l'hélicoptère. Eagle Valais avait mis en place un support de tablette sur le côté gauche de la planche de bord d'où elle était visible pendant toutes les phases du vol. Ce montage suivait les recommandations d'un STC que la compagnie n'avait pas acquis. L'Office fédéral de l'Aviation civile (OFAC) ayant demandé en 2022 la documentation de ce support, Eagle Valais avait décidé de le retirer pour se mettre en conformité, puis avait remis en place un support ne nécessitant pas de STC (tel qu'illustré sur la **Figure 5**). Ce dernier, jugé gênant par le pilote, car situé dans le champ de vision, et présentant, selon lui, le risque de tomber dans les palonniers en cas de mauvaise fixation, n'était pas utilisé.

Figure 5 : support utilisé par Eagle Valais et démonté par le pilote (Source : BEA)

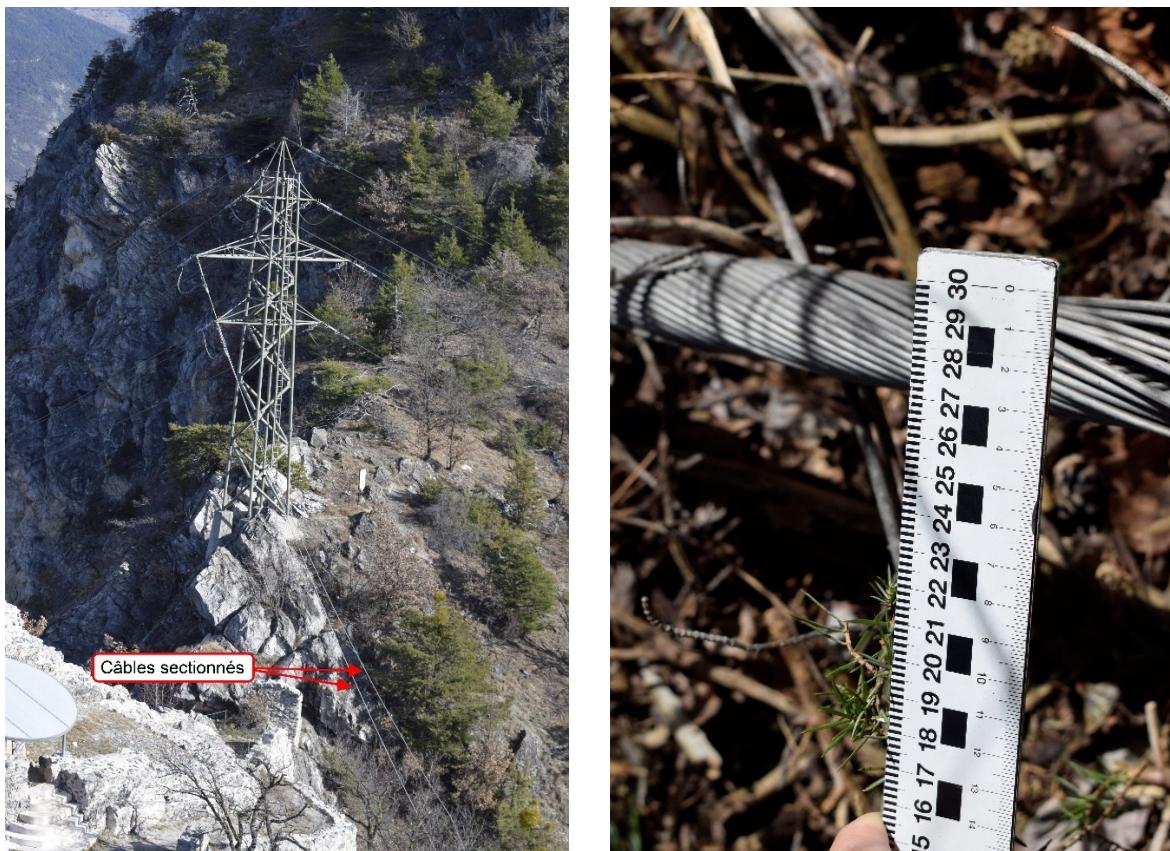
L'hélicoptère a heurté et sectionné deux câbles conducteurs situés à une hauteur d'environ 84 m.

Figure 8 : pylône avec deux conducteurs sectionnés à gauche, détail du conducteur à droite  
(Source : SESE, annotation BEA)
