Incident grave de l'avion PILATUS - PC12/47E
immatriculé **LX-JFX**
survenu le 20 octobre 2021
en approche vers l'aérodrome de Brive-Souillac (19)

Perte d'altitude et de vitesse lors du contournement d'une masse nuageuse, en descente

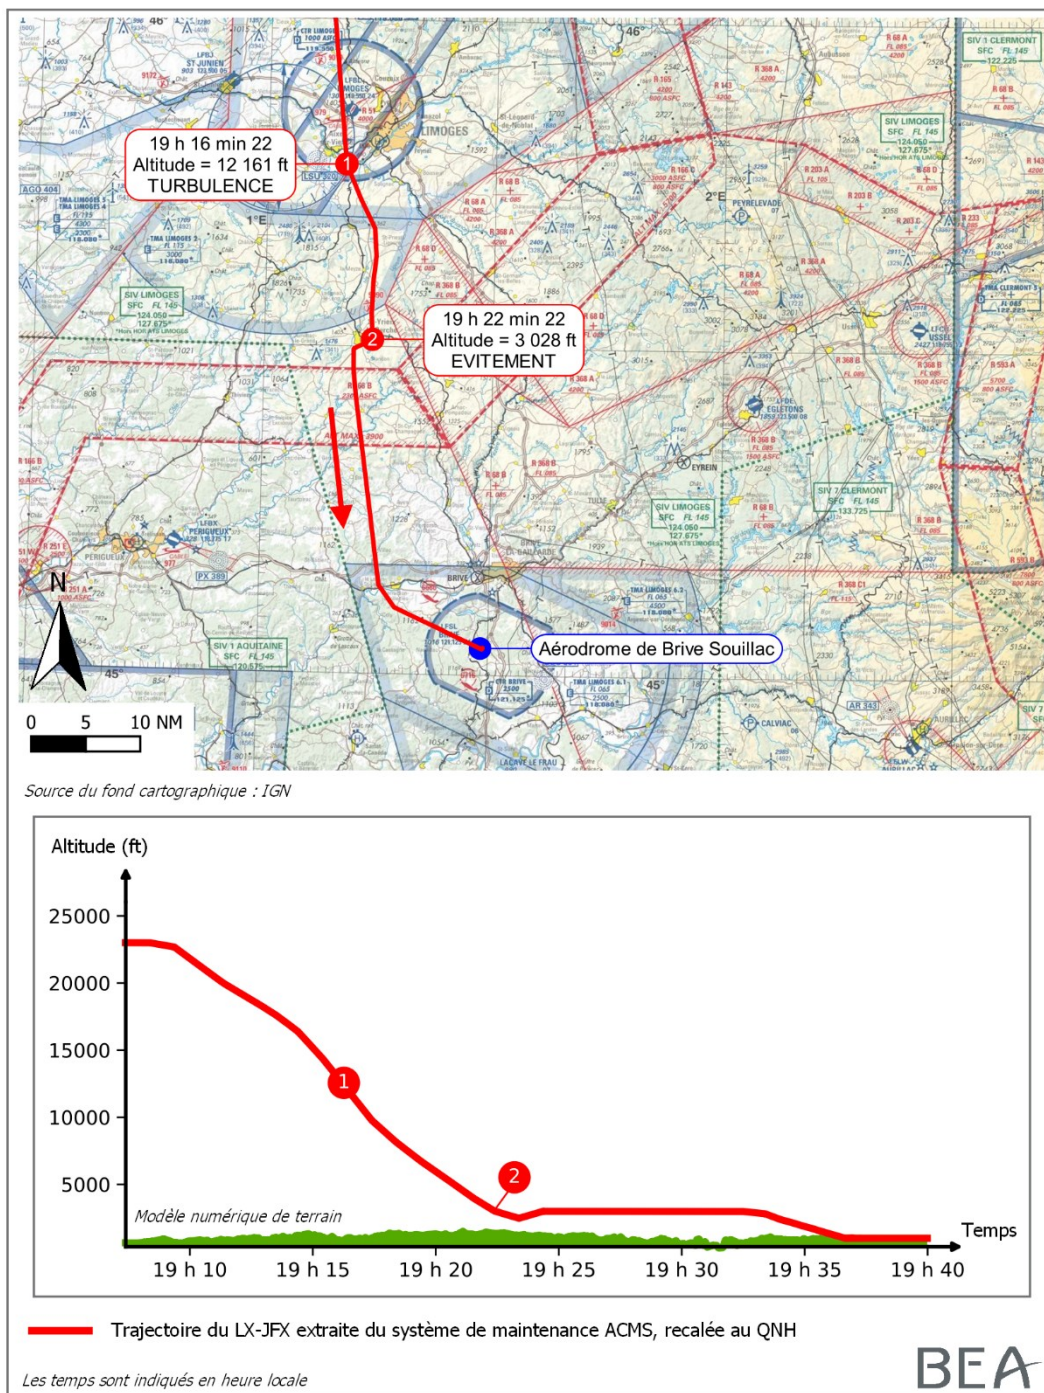
Figure 1 : trajectoire du LX-JFX

Lors de la descente réalisée avec le pilote automatique (PA), à la sortie d'une masse nuageuse, l'avion entre dans une zone de turbulences fortes (voir Figure 1, point **1**).

Peu après, alors que l'avion approche d'une autre masse nuageuse en atteignant l'altitude de 3 000 ft, le PF déconnecte le PA et effectue une manœuvre d'évitement brusque vers la droite (voir Figure 1, point **2**). La vitesse diminue et l'alarme de décrochage retentit. Le PF augmente la puissance, remet les ailes à plat et reconnecte le PA. L'avion a perdu 550 ft d'altitude pendant la manœuvre.

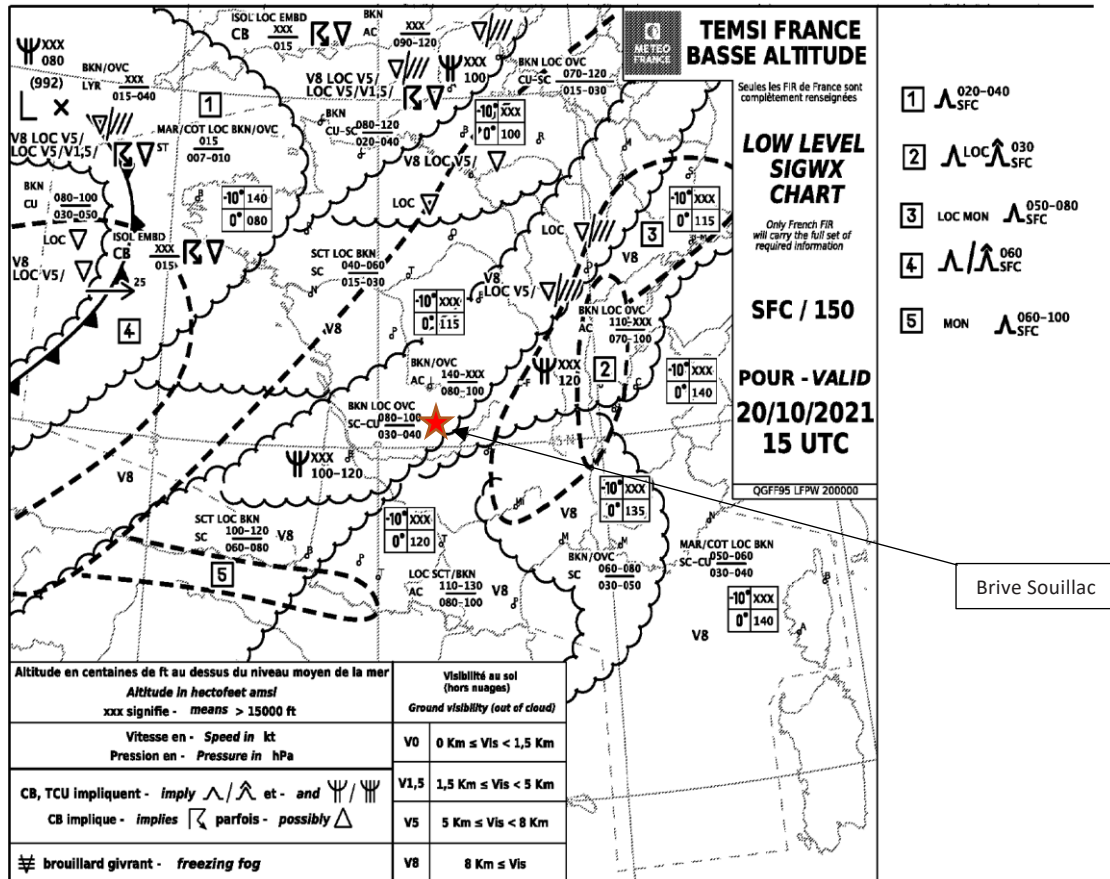
Figure 2 : carte TEM SI valide à 15 h UTC, dernière carte disponible avant le décollage (Source Météo-France)

Les prévisions météorologiques disponibles avant le départ sous-estimaient l'instabilité. Les cartes de temps significatif (TEM SI) ne mentionnaient la présence ni de cumulus congestus (TCU) ou de cumulonimbus (CB) ni de turbulences. Sur la carte TEM SI de 18 h UTC (publiée après l'incident), une zone de CB isolés et noyés dans la couche a été ajoutée à partir du FL 020 dans la zone de l'incident.
