**Accident du PIPER PA23-250
immatriculé N14040
le jeudi 26 décembre 2024
à l'aéroport de Saint-Barthélemy (977)**

Atterrissage train rentré, sortie latérale de piste, collision avec un panneau

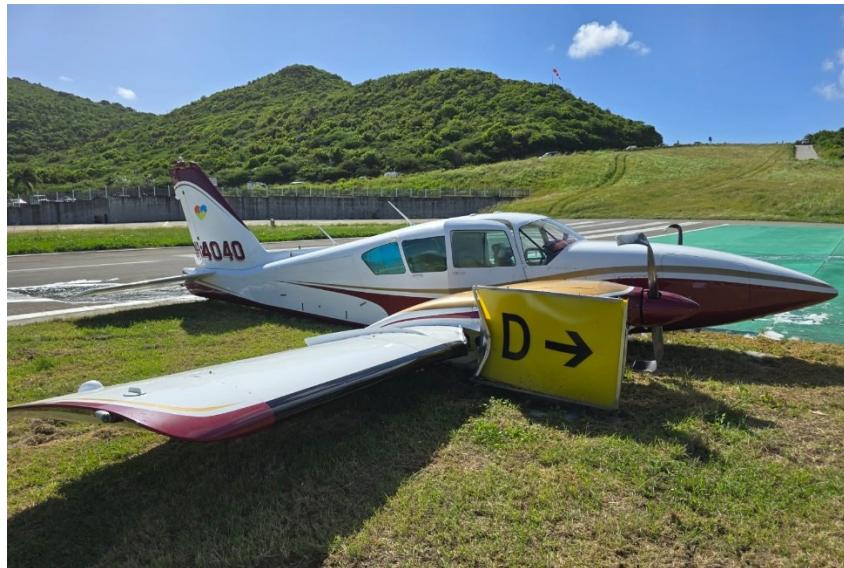
L'avion touche le sol sur le ventre et glisse sur la piste. Il s'immobilise en entrant en collision avec le panneau du taxiway D. L'agent AFIS déclenche les secours. Le pilote du BN2 remet les gaz, et voyant que l'avion est immobilisé selon lui « tout juste en dehors des servitudes de la piste », demande s'il peut tout de même atterrir. L'agent AFIS informe l'ensemble des trafics de la fermeture de piste.

Au vu des circonstances, le BEA ne s'est pas rendu sur le site de l'accident et n'a pas effectué d'examen du PA23. Le panneau du taxiway D est encastré dans l'aile de l'avion, au droit du moteur droit. Le moteur gauche présente des traces de fuite d'huile, avec notamment un écoulement visible sur le pot d'échappement.

Figure 1 : position finale du PA23 dans les servitudes de piste (Source : GTA)

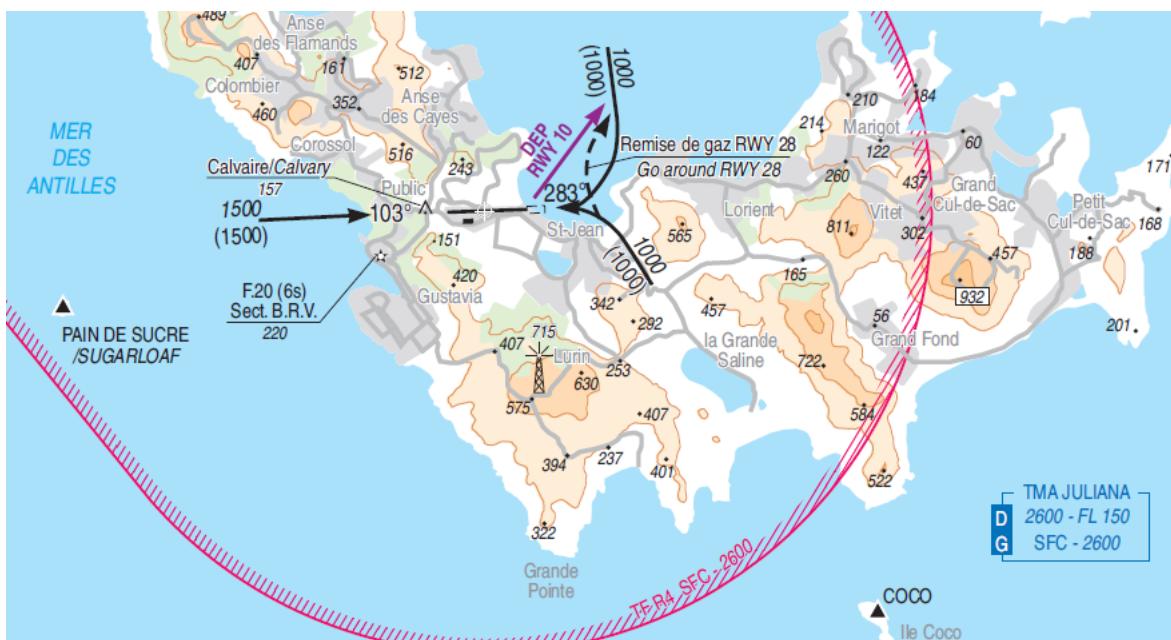
Ainsi, les décollages en piste 28 sont interdits à cause du relief présent en bout de piste, et pour les mêmes raisons, la remise de gaz en piste 28 est, d'après l'AIP « uniquement autorisée par virage à droite avant le point de décision travers “Eden Rock” (pointe la plus au sud) ».

Figure 2 : circuit d'aérodrome et trajectoire publiée de remise de gaz en piste 28 (Source : SIA)

Lors de l'arrondi, l'agent AFIS a constaté que les trains d'atterrissement n'étaient pas sortis et l'a signalé au pilote. Au vu du relief à Saint-Barthélemy, la remise de gaz en piste 28 n'était plus possible.
