**Accident** survenu au PIPER - PA46 - 500TP « MERIDIAN »  
immatriculé **N149C**  
le lundi 29 mai 2023  
à La Môle (83)

Heure	Vers 10 h 30 <sup>1</sup>
Exploitant	Société FLY INVEST INC TRUSTEE
Nature du vol	Transport pour compte propre, navigation
Personnes à bord	Pilote et passager
Conséquences et dommages	Avion détruit

**Performances d'accélération inhabituelles pendant le roulement au décollage, décollage avec une vitesse insuffisante, interruption volontaire du vol et atterrissage dans un champ**

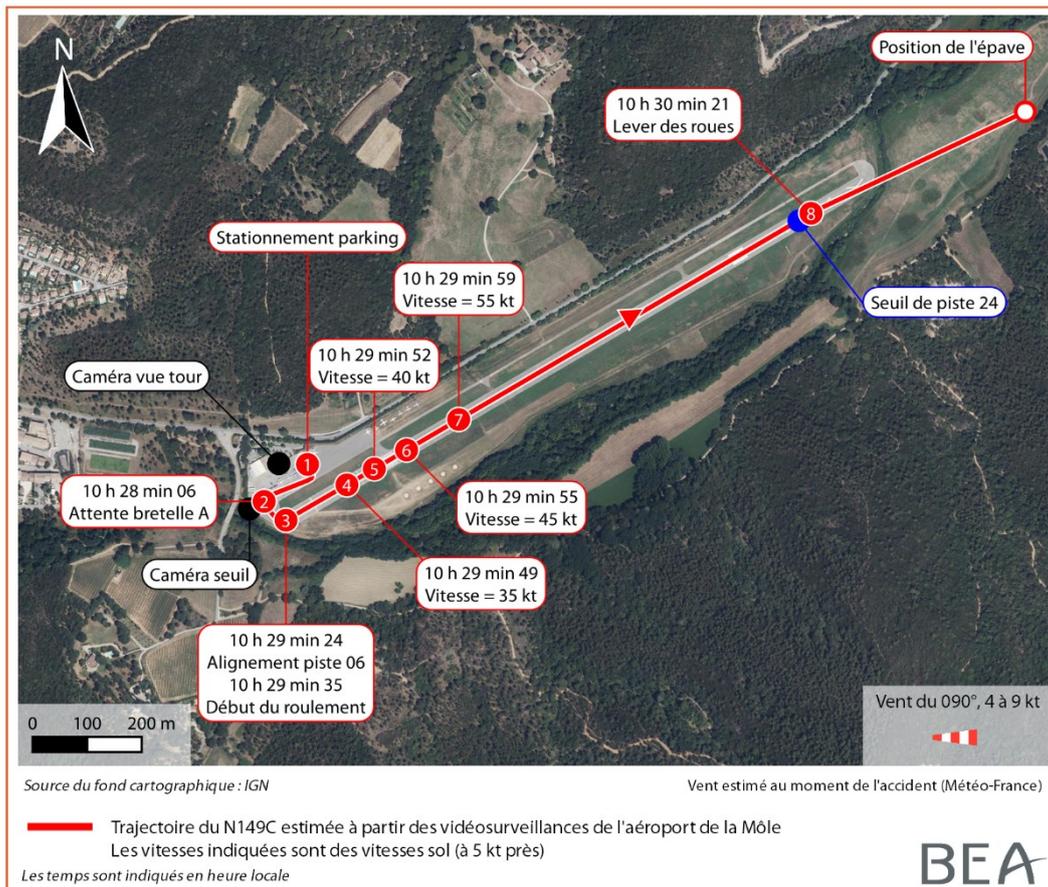
Le pilote effectue un vol VFR<sup>2</sup> depuis l'aérodrome de La Mole (83) à destination de l'aérodrome de Limoges-Bellegarde (87). Vers 10 h 30, il s'aligne en piste 06 et débute le décollage. Lors du roulement au décollage, le pilote ressent que l'avion n'accélère pas normalement. Il poursuit le roulement au décollage jusqu'au niveau du seuil décalé de la piste 24 opposée où les roues quittent le sol. L'avion ne parvient pas à prendre de la hauteur et heurte des arbustes situés environ 190 m plus loin. Le pilote décide d'interrompre le vol et d'atterrir dans un champ situé juste après les arbustes. Lors du contact avec le sol, les trains d'atterrissage s'effacent. L'avion glisse sur environ trente mètres. L'aile droite touche un arbuste puis l'avion pivote et effectue un demi-tour avant de s'immobiliser vingt mètres plus loin (voir **Figure 1**).

Figure 1 : trajectoire de l'avion

Les images des caméras de vidéosurveillance de l'aérodrome ont été récupérées. L'analyse des enregistrements montre que le pilote a procédé aux essais du moteur au point d'attente A (voir **Figure 1**, point ②). Il s'est ensuite aligné en piste 06 et s'est immobilisé au seuil, avant la bande jaune (point ③). Il a ensuite mis en puissance sur les freins et, dix secondes plus tard, il a débuté le roulement au décollage. La vitesse sol après le point ③ n'a pas pu être estimée.

En se basant sur les informations du constructeur (voir § 2.5.3), la vitesse de rotation  $V_R$  de 82 kt aurait dû être atteinte au bout de 580 m, après 26 secondes de roulement. En réalité, l'avion a parcouru 350 m seulement en 25 s entre le point ③ et le point ⑦. Il a ensuite parcouru 750 m en 22 s entre le point ⑦ et le point ⑧. Il a décollé 57 s après le début du roulement au décollage, au niveau des peignes du seuil opposé (point ⑧), après avoir parcouru 1 100 m.

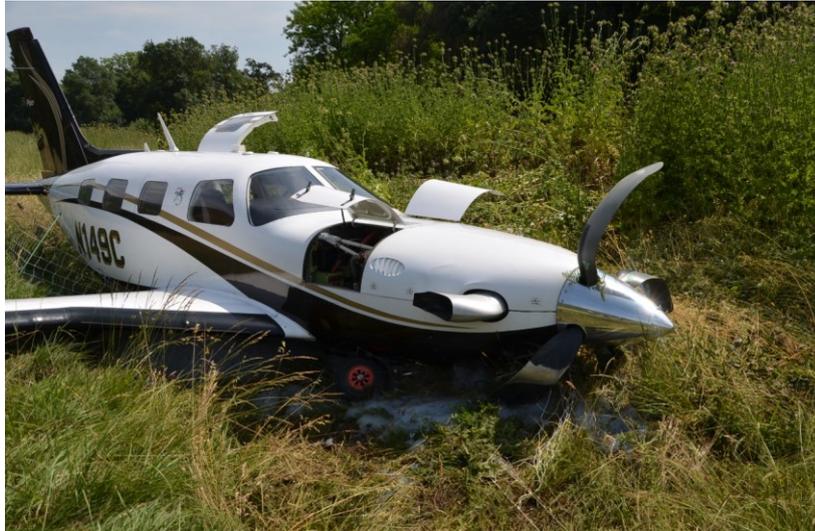
L'épave repose sur le ventre en appui sur les ailes (voir **Figure 2**), à environ 300 m à l'est de l'extrémité de la piste 06. L'avion a traversé un talus en couchant une clôture, puis a endommagé des arbustes de faible hauteur présents au début du champ. L'épave est orientée au cap 180°, elle est complète et regroupée. Les volets sont rentrés.

Figure 2 : position de l'épave

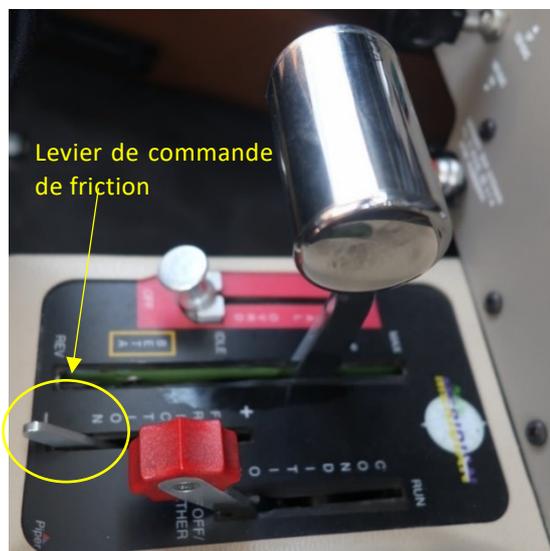
La commande de puissance est proche de la butée avant (au 4/5 du débattement) et le levier de commande de friction de la commande de puissance est en butée arrière (position de friction minimale) (voir **Figure 3**).

Figure 3: position des commandes après l'accident

Il précise qu'il n'a pas serré la friction et ne sait pas quel était le niveau de serrage de celle-ci au moment du décollage car ce n'est pas dans ses habitudes. Il n'exclut pas la possibilité que la manette de puissance ait reculé après le lâcher des freins.

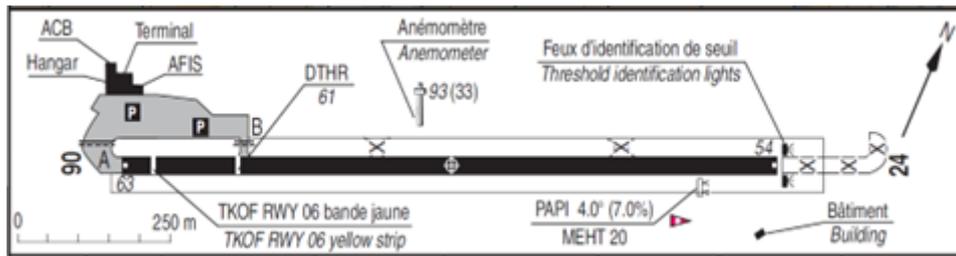
La piste 06 est légèrement descendante (pente de 0,25 %) avec une distance de décollage disponible (TODA) de 1 131 m et une longueur utilisable pour l'accélération-arrêt (ASDA) de 1 071 m. La carte VAC de l'aérodrome indique que le décollage doit se faire à partir de la bande jaune (voir **Figure 4**). Il n'y avait aucune restriction d'utilisation de la piste 06 au moment du décollage.

Figure 4 : extrait carte VAC (Source : SIA)
