Incident grave de l'avion CESSNA - 525 - A
immatriculé **N222NF**
survenu le 14 août 2020
à Paris-Le Bourget (93)

Défaillance simultanée d'un écran PFD et de l'une des deux chaînes anémo-barométriques lors du décollage, demi-tour et atterrissage d'urgence

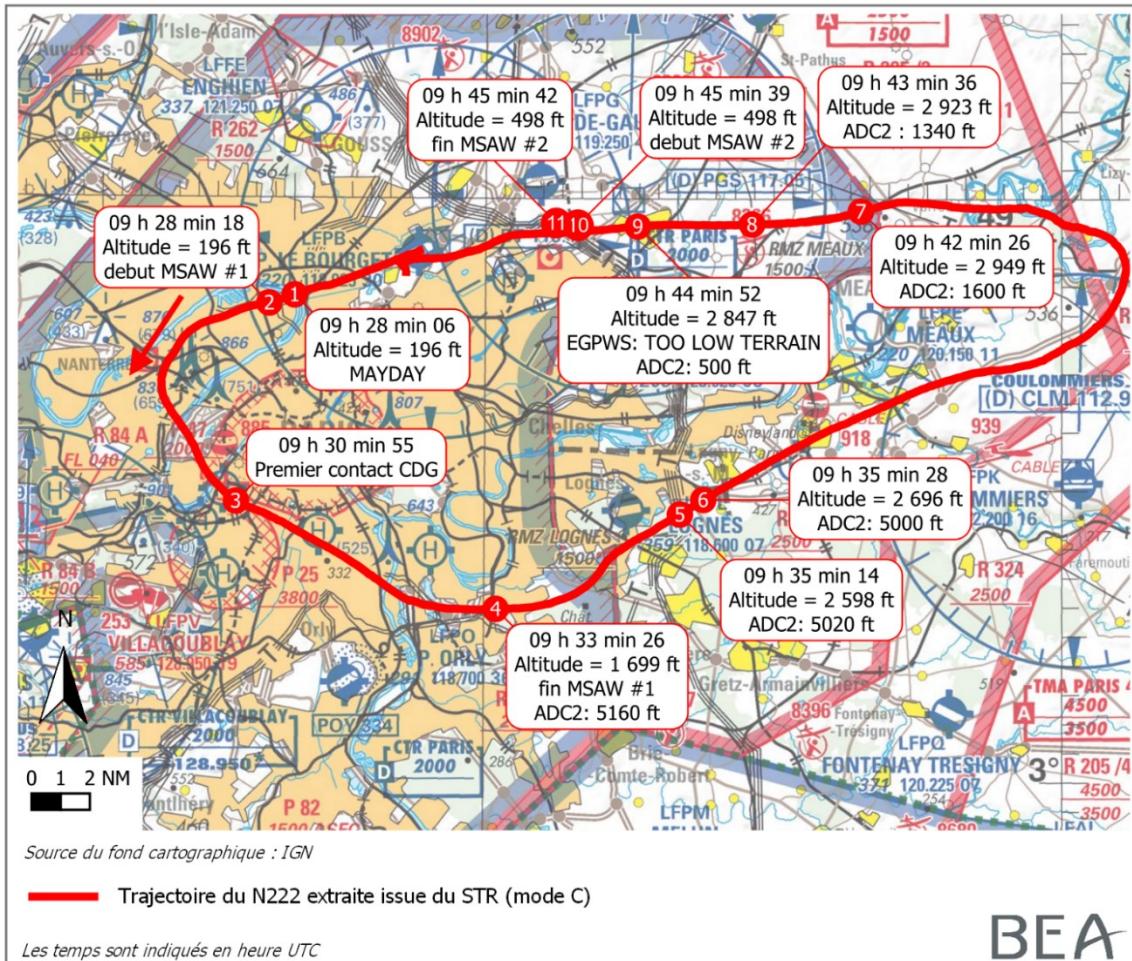
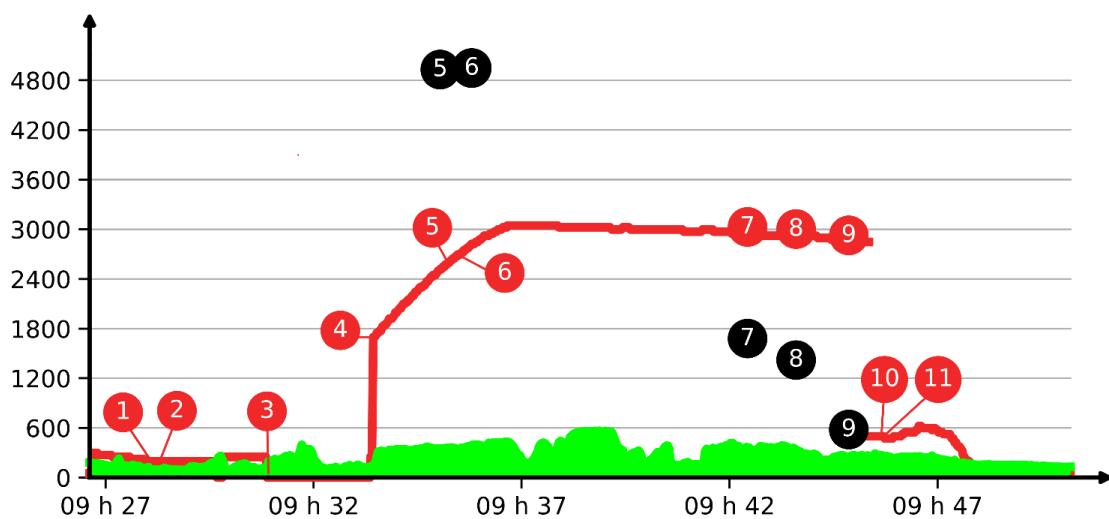
Figure 1 : trajectoire du N222NF

Dans le même temps, l'alarme MSAW se déclenche dans le centre de contrôle de Paris-Charles de Gaulle⁴ (voir Figures 1 et 2, points ① et ②) alors que le pilote est toujours en fréquence avec la contrôleuse de Paris-Le Bourget.

Les points de couleur **rouge** de la Figure 2 représentent les altitudes affichées sur l'écran radar du contrôleur. Elles correspondent aux informations envoyées par le transpondeur 1 de l'avion et sont issues de la chaîne anémo-barométrique gauche (ADC1) disponibles sur le MFD.

Les points de couleur **noire** indiquent des altitudes, annoncées par le pilote dont la source est la chaîne anémo-barométrique droite (ADC 2), disponibles sur le PFD de droite et l'altimètre de secours. Ces altitudes sont les altitudes réelles de l'avion.

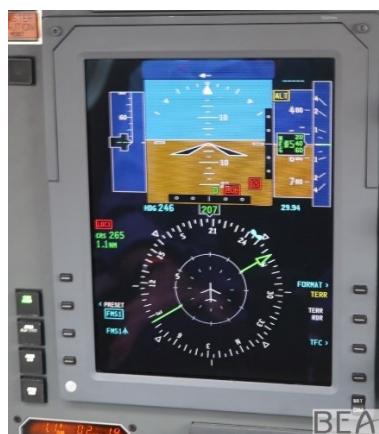
Figure 3 : PFD de gauche du N222NF lors de la mise sous tension de l'avion quelques jours après l'événement (Source : BEA)

La mise sous tension de l'avion plusieurs jours après l'événement n'a pas permis de reproduire la panne de l'écran PFD de gauche. L'enquête n'a pas permis de déterminer l'origine de la défaillance de cet écran. Après le vol de l'incident, il a fonctionné de nouveau normalement.

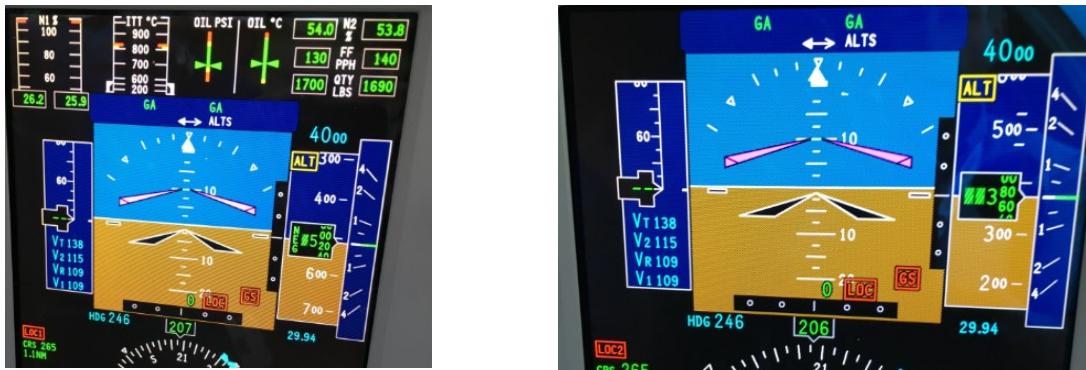
La mise sous tension de l'avion a permis de constater que le PFD de gauche (chaîne ADC 1) affichait une altitude erronée : -500 ft, alors que le PFD de droite (ADC 2) indiquait une altitude de 380 ft et une altitude lue sur l'altimètre de secours de 400 ft, en cohérence avec l'altitude du lieu de stationnement de l'avion et de la pression atmosphérique du moment. Le message **ALT** apparaissait sur le PFD de gauche (ou sur le MFD après passage en mode combiné PFD/MFD) et sur le PFD de droite.

Figure 10 : MFD et PFD de droite sur lesquels sont affichées respectivement les informations de l'ADC1 et de l'ADC 2, au sol, après l'événement (source : BEA)

Lors des examens réalisés dans un atelier de maintenance, il a été confirmé que les informations d'altitude et de vitesse fournies par l'ADC1 étaient erronées. En débranchant les tuyaux statique et pitot de l'ADC1, les informations sont redevenues cohérentes. Lorsque les ports statiques ont été vérifiés, un gros insecte et du sable ont été trouvés.

Les tests à l'aide d'un banc anémométrique réalisés après l'intervention ont montré que le système fonctionnait à nouveau nominalement.
