**Accident du CESSNA 340
immatriculé N340GJ
survenu le lundi 2 décembre 2024
à Pernand-Vergelesses (21)**

Heure	Vers 14 h 55 ¹
Exploitant	Privé
Nature du vol	Examen pratique
Personnes à bord	Pilote et examinateur
Conséquences et dommages	Pilote et examinateur grièvement blessés, avion détruit

Perte des références visuelles extérieures, collision avec la cime des arbres, incendie, lors d'un examen pratique

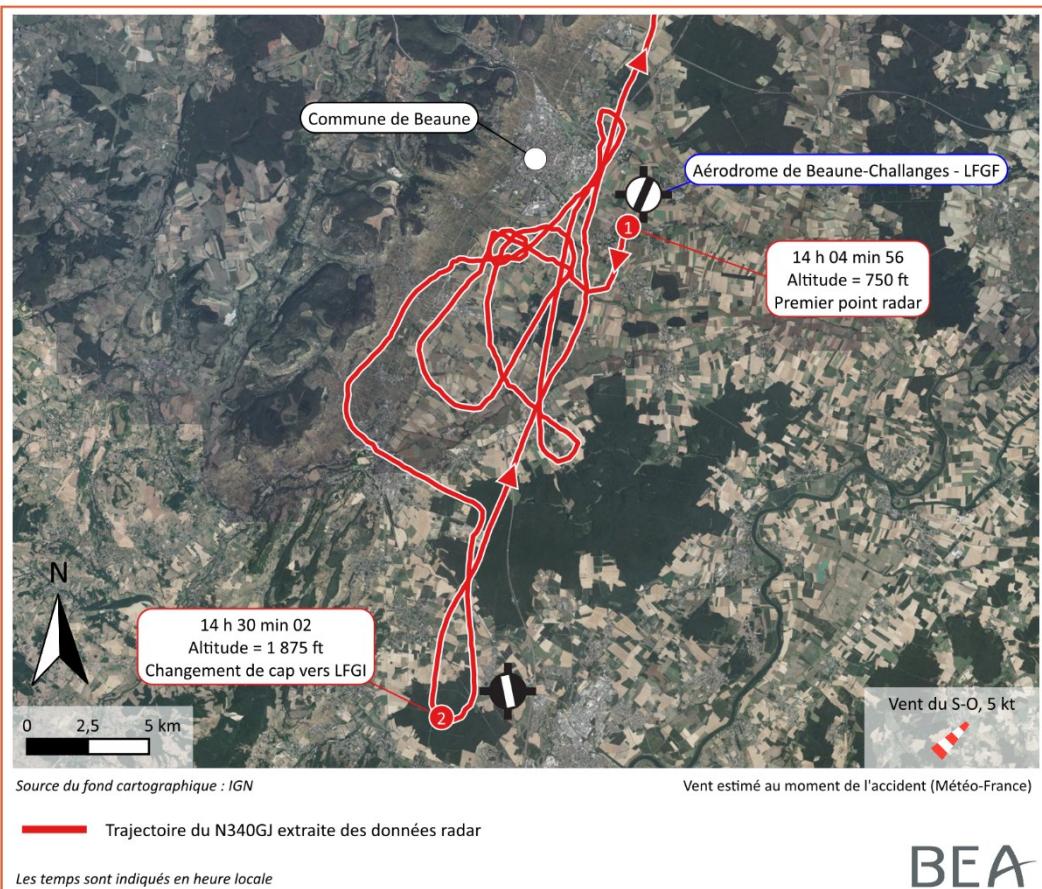
Figure 1 : trajectoire de vol du N340GJ partie 1 (Source : radar secondaire, annotations BEA)

Le pilote candidat et l'examineur décollent à 13 h 26 de l'aérodrome de Beaune – Challanges (21) pour un vol d'examen, en vue de l'obtention d'une qualification de classe MEP². Le vol se déroule en régime VFR. Lors des actions après décollage, le train ne rentre pas. Ils interrompent le vol et atterrissent sur l'aérodrome de départ. Le pilote indique qu'une fois au sol, l'examineur descend vérifier le train et, constatant que rien ne vient obstruer la manœuvre de ce dernier, il décide de reprendre l'examen en gardant le train sorti. Ils redécollent de Beaune - Challanges vers 14 h 05 (voir **Figure 1**, point ①).

L'examineur demande au pilote de réaliser une série d'exercices. Il provoque notamment des simulations de panne moteur, dans le sud-ouest de l'aérodrome, en visant les trouées entre les nuages. Après 30 minutes de vol (point ②), l'examineur demande au pilote de prendre la direction de l'aérodrome de Dijon - Darois (21) pour effectuer des exercices de posé-décollé. À l'arrivée à proximité de l'aérodrome, les conditions météorologiques ne permettent pas de réaliser les exercices prévus. Le pilote et l'examineur font demi-tour à 14 h 47 (voir **Figure 2**, point ③). L'examineur s'occupe de la navigation et guide le pilote.

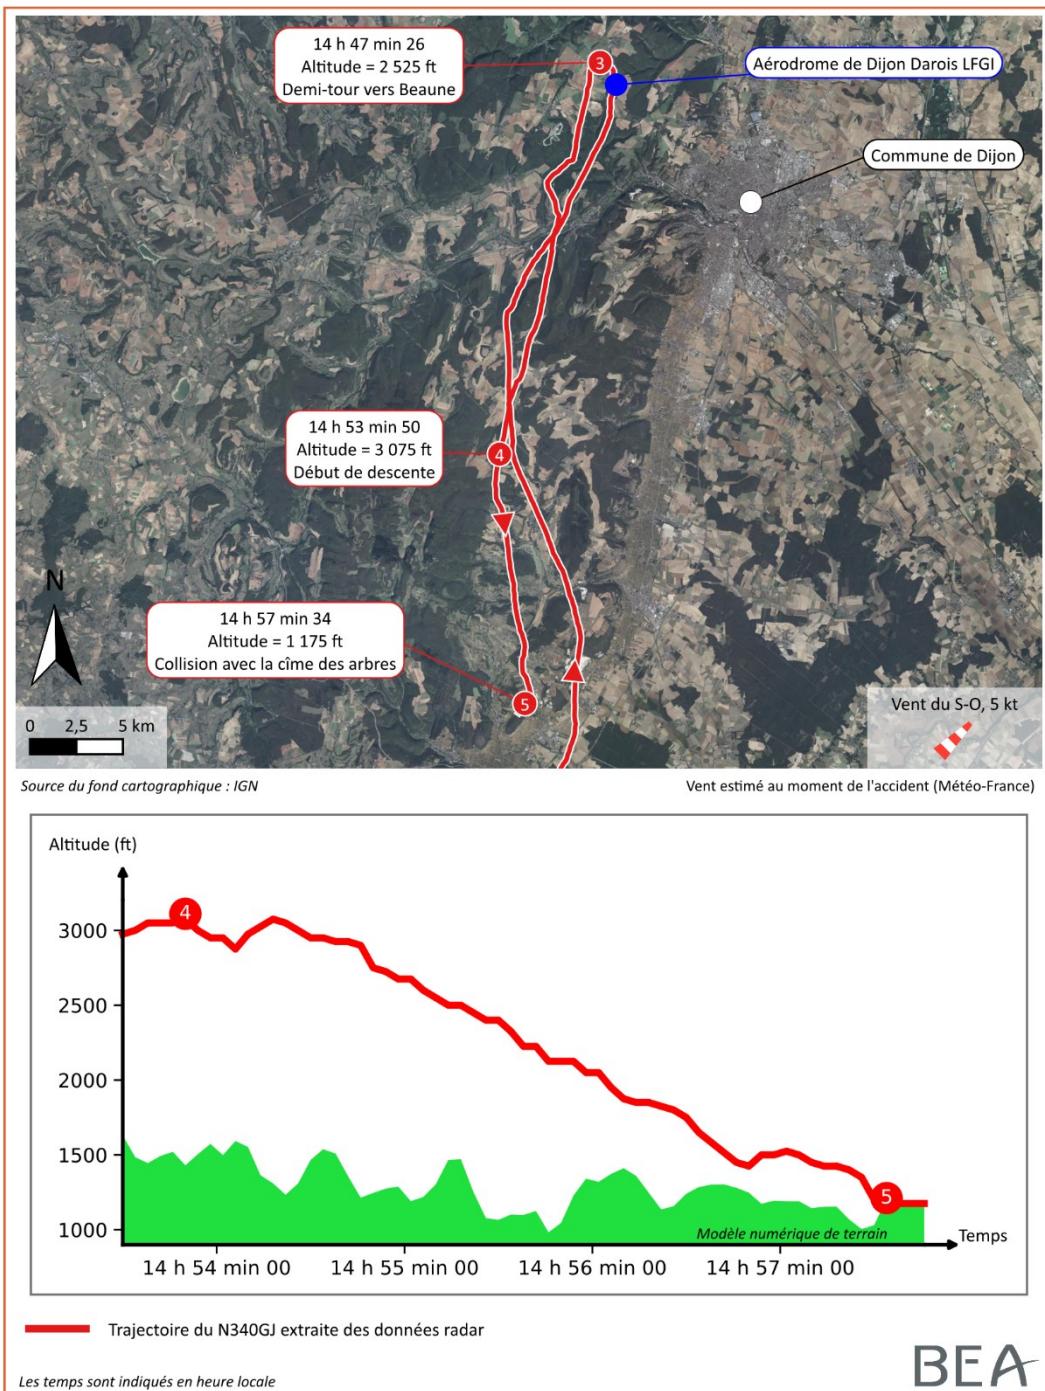
*Figure 2 : trajectoire de vol du N340GJ Partie 2 et plan vertical
(Source radar secondaire, annotations BEA)*

D'après le pilote, sur le trajet retour, l'examineur lui annonce qu'ils sont à deux minutes de l'aérodrome. L'examineur lui demande de descendre (point ④). Le pilote, sachant que l'aérodrome est à 600 ft QNH, débute une descente vers 1 600 ft QNH. Il perd la vue du sol puis distingue « du vert » devant lui. Il tente de redresser la trajectoire, mais l'avion heurte la cime des arbres à une altitude de 1 175 ft à 14 h 57 (point ⑤) et finit sa course dans un champ de vignes.

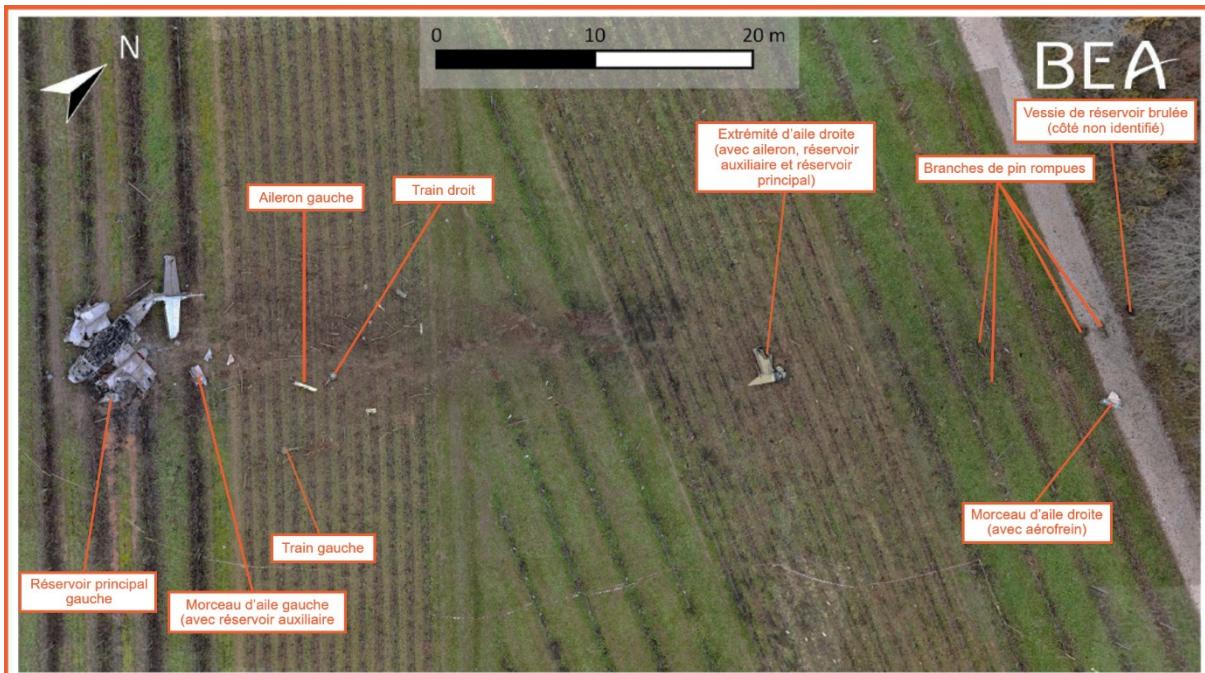
Figure 3 : ortho-image du site (réalisée au moyen du drone du BEA)

Les traces sur la végétation ainsi que les débris collectés indiquent que l'avion a heurté la cime des arbres en vol rectiligne horizontal sur environ 100 m vers le sud-ouest, avant que le bord d'attaque de l'aile droite ne percute un arbre. L'avion a ensuite touché le sol 30 m plus loin et s'est immobilisé rapidement en raison des fils métalliques de palissage des vignes qui l'ont retenu. Un incendie s'est déclaré par la suite.

L'avion était complet et le train était sorti au moment de la collision avec la végétation et le sol.

L'examen de l'épave, partiel en raison de sa destruction, n'a pas permis de déceler d'anomalie technique susceptible d'expliquer l'accident.

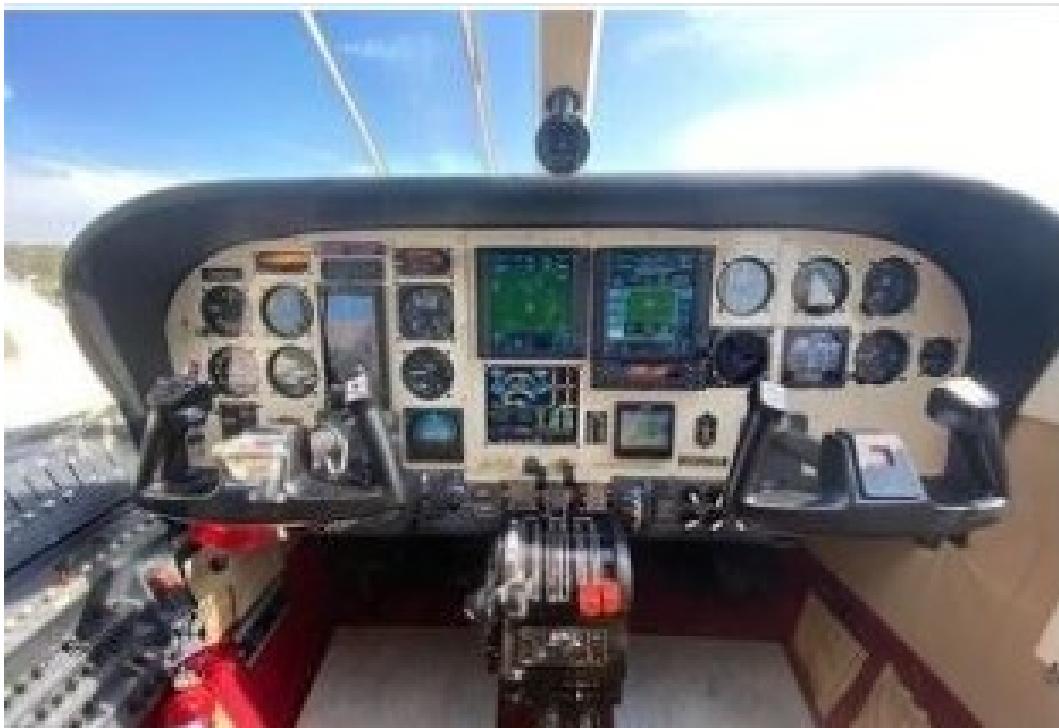
Figure 5 : prise de vue de la planche de bord du N340GJ (Source : propriétaire de l'avion)

D'après le propriétaire du Cessna N340GJ, la radio sonde ne fonctionnait pas le jour de l'accident⁵. Le pilote indique qu'il n'avait pas connaissance de cette défaillance avant le vol.
