Incident grave survenu au CESSNA – 340A
immatriculé **N340YZ**
le dimanche 6 février 2022
en croisière entre Lille - Lesquin (59) et Aix-les-Milles (13)

Heure	Vers 12 h 35 ¹
Exploitant	Privé
Nature du vol	Navigation
Personnes à bord	Un pilote et trois passagers
Conséquences et dommages	Avion endommagé

Difficultés de contrôle en tangage en croisière en conditions givrantes, descente d'urgence et déroutement

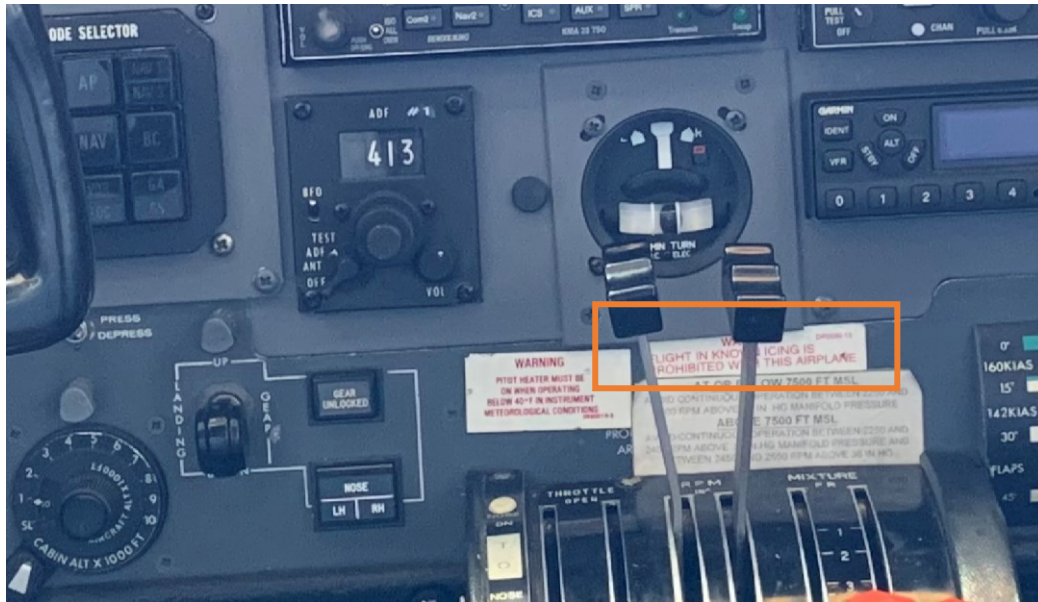
Le Cessna 340A est un avion pressurisé pouvant embarquer six personnes. Il est équipé de deux moteurs à pistons Continental de 310 ch chacun. Le N340YZ n'est pas autorisé à voler en conditions givrantes connues⁵, car il n'est pas équipé d'un pare-brise chauffé électriquement. Une plaque située devant les manettes de puissance indique : « FLIGHT IN KNOWN ICING IS PROHIBITED WITH THIS AIRPLANE » (voir **Figure 1**).

Figure 1 : panneau d'avertissement situé dans le poste de pilotage du N340YZ (Source : BEA)

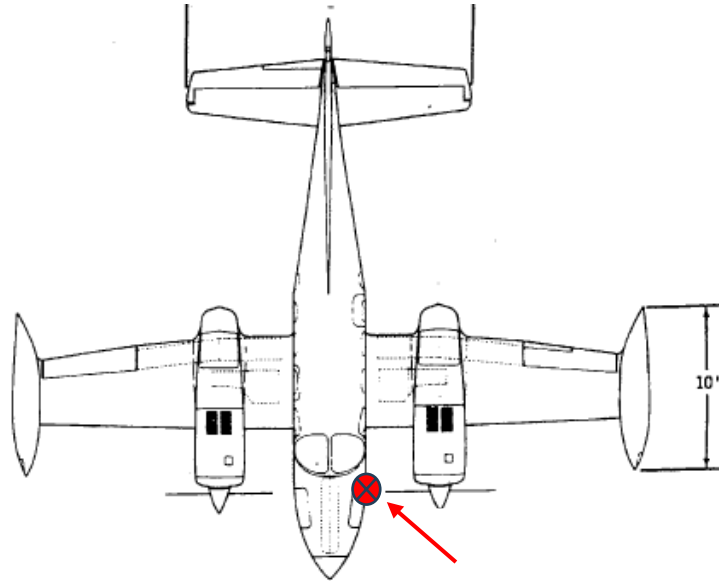
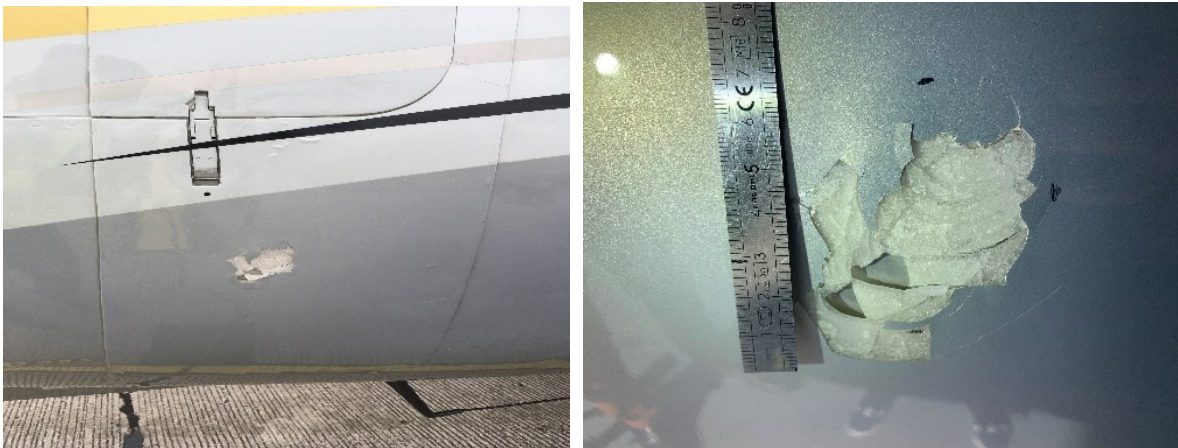
À 12 h 56, le pilote atterrit sans autre incident à Châlons-Vatry. Un impact important sur le fuselage au droit du moteur gauche est visible (voir **Figure 6**).

Un endommagement du fuselage est visible au droit du moteur gauche (voir **Figure 5** et **Figure 6**). La taille de l'endommagement est d'environ six centimètres de diamètre et un centimètre de profondeur. La projection d'un morceau de glace, accumulée sur une ou des pales d'hélice lors de la traversée d'une zone givrante par l'avion, peut causer ce genre de dommage.

Le système d'antigivrage des hélices a été testé par l'atelier avant et après le vol de l'incident grave et son fonctionnement était nominal. L'atelier de maintenance a indiqué que cet endommagement n'était pas présent lors du dernier passage de l'avion dans leur atelier la veille du vol de l'accident.

Figure 6 : photos de l'impact de glace sur le fuselage au droit du moteur gauche (Source : BEA)

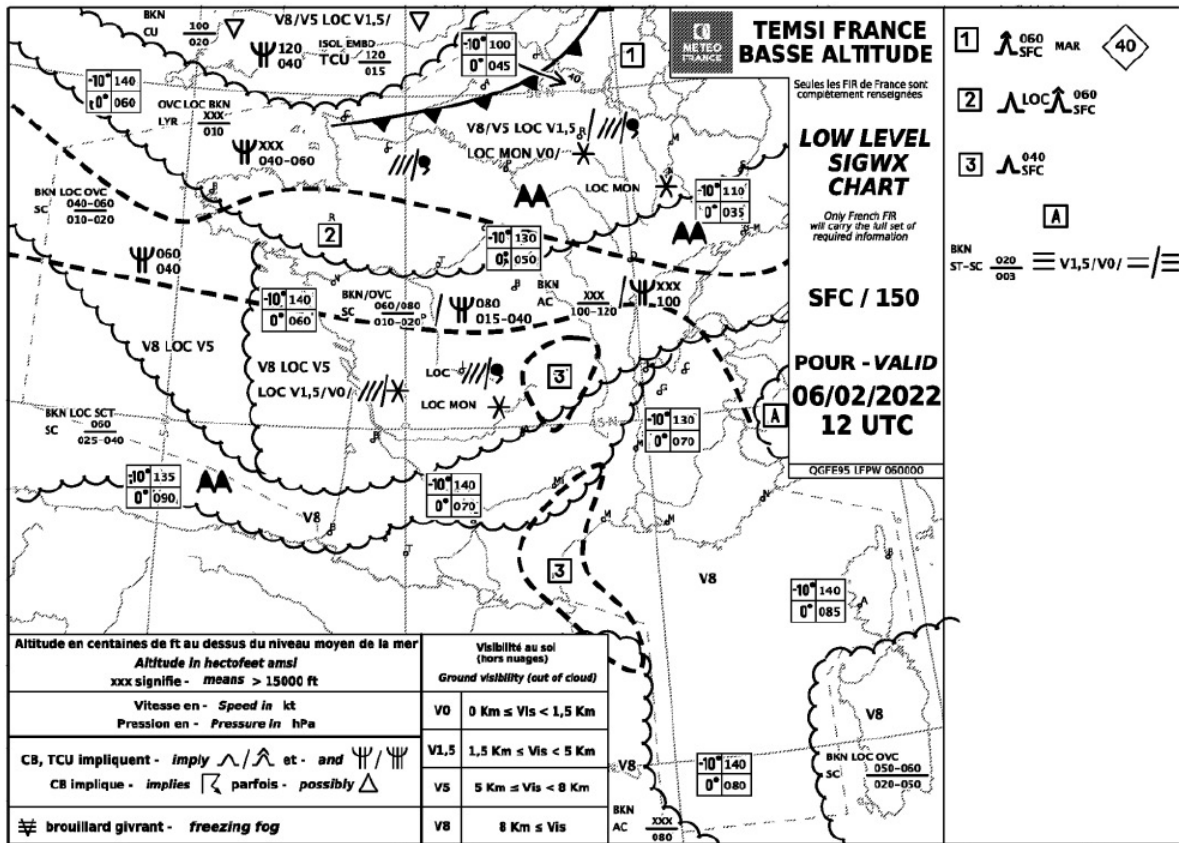
- du givrage modéré au-dessus des FL 40 à FL 60 ;
- de la pluie et de la bruine ;
- un ciel couvert et des nuages en couche au-dessus du FL 10 ;
- une isotherme 0 °C au FL 50.

Figure 7 : carte TEM SI de 12 h UTC

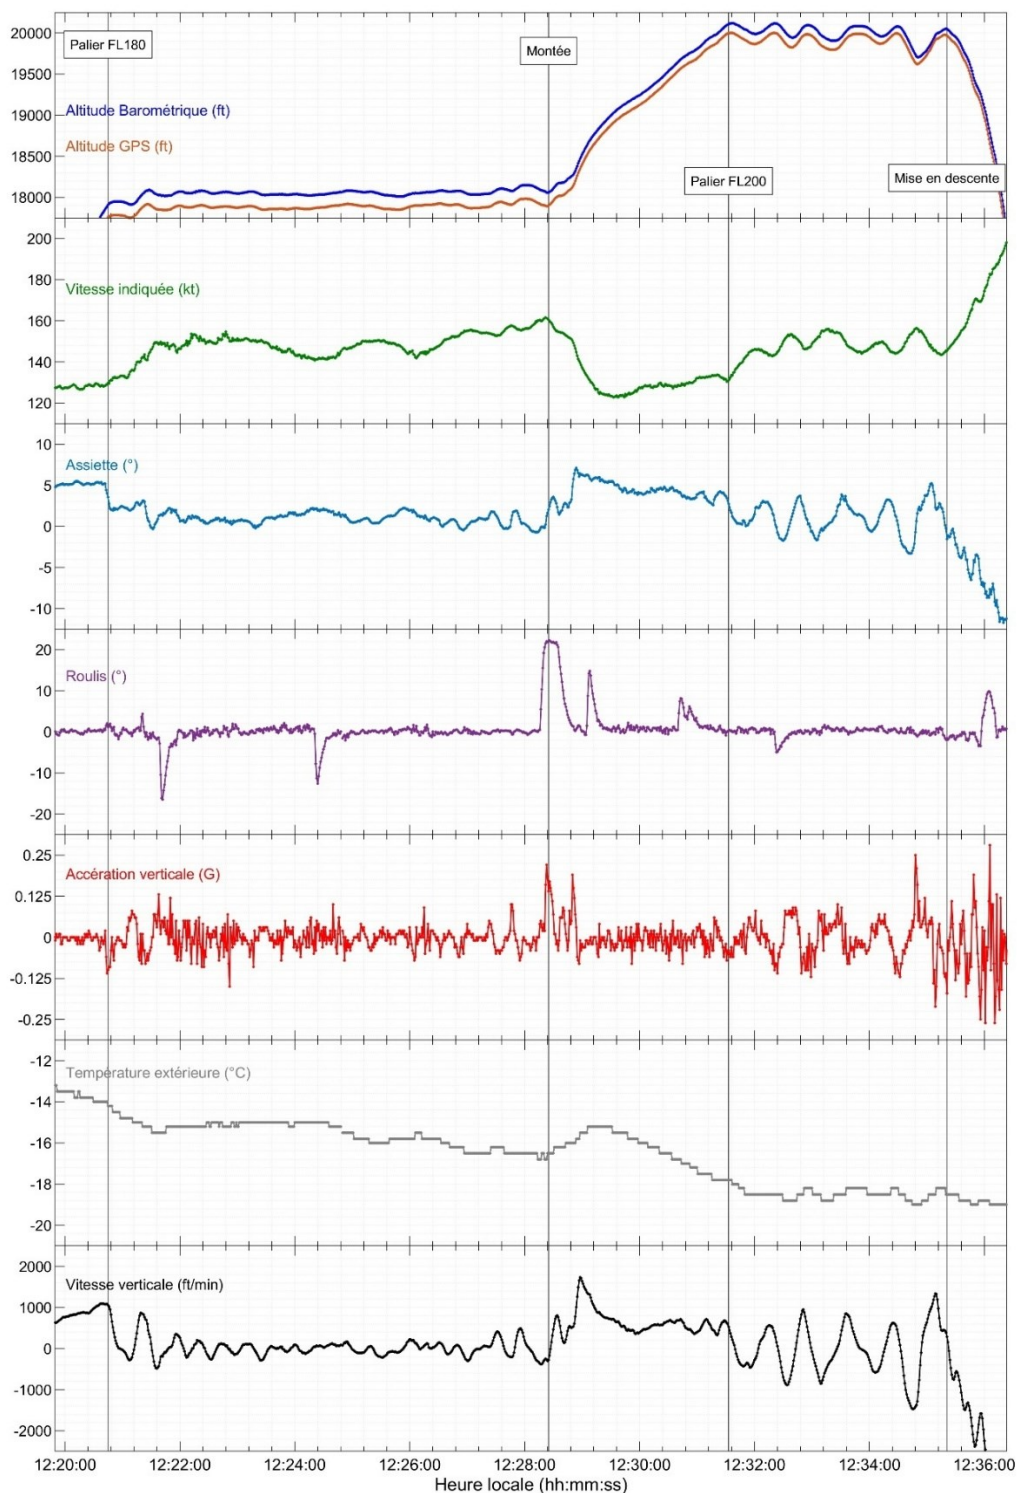
À partir du moment où l'avion est arrivé au FL 200, des oscillations assez marquées sur l'altitude, la vitesse et l'assiette sont présentes. L'amortissement du système d'asservissement du pilote automatique semble alors ne plus avoir été efficace. Néanmoins, le constructeur de l'avion indique que les données disponibles ne permettent pas d'affirmer avec certitude que ce comportement est révélateur d'un compensateur de profondeur bloqué.

De telles oscillations ne sont pas observées lors de la phase de croisière au FL 180 quelques minutes auparavant. Plus généralement, avant l'apparition des oscillations au FL 200, les données enregistrées ne mettent pas en évidence de variations anormales des paramètres de vol, telles qu'une dégradation progressive de la vitesse ou une augmentation de l'assiette en palier par exemple.

Figure 8 : données de vol enregistrées par le calculateur Garmin TXI
