Incident grave survenu au PILATUS PC12
immatriculé **N668TW**
le mardi 16 janvier 2024
sur l'aéroport de Saint-Barthélemy (977)

Heure	Vers 12 h 45 ¹
Exploitant	Tradewind Aviation
Nature du vol	Convoyage
Personnes à bord	Commandant de bord (PF ²) et copilote (PM)
Conséquences et dommages	Avion légèrement endommagé

Déstabilisation lors de l'approche finale, heurt de végétation

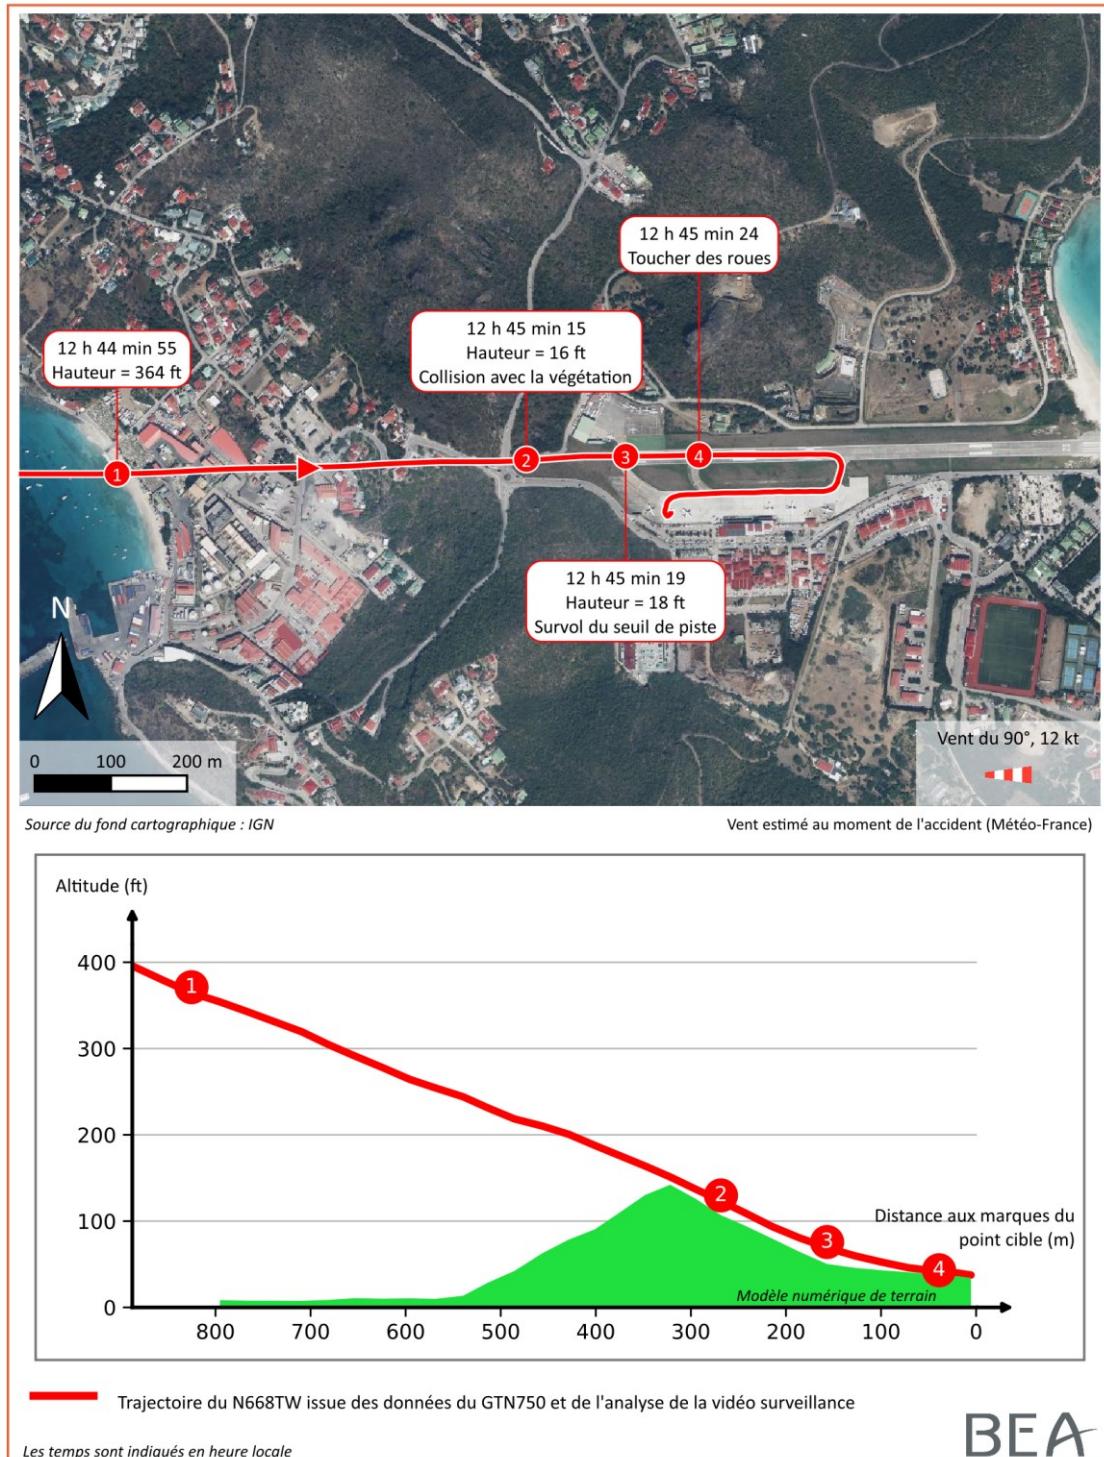
Figure 1 : trajectoire et plan vertical suivi par le N668TW (Source : BEA)

L'équipage réalise un vol de convoyage sans passager entre l'aéroport international Luis Munoz de San Juan (Porto Rico), et l'aéroport de Saint-Barthélemy. Le commandant de bord est PF et le copilote est PM. En passant le col de la Tourmente (point culminant sur le plan vertical de la Figure 1) lors de l'approche en piste 10 de l'aéroport de Saint-Barthélemy, à moins de 300 mètres du seuil de piste, l'avion est déstabilisé par des turbulences et part soudainement en roulis sur la gauche. L'aile gauche cisaille les branches d'un arbre. Le PF contre cette inclinaison à gauche avec des actions au manche à droite ce qui a pour conséquence d'amener l'aile droite à environ deux mètres du sol. Il poursuit l'approche et atterrit sans autre incident.

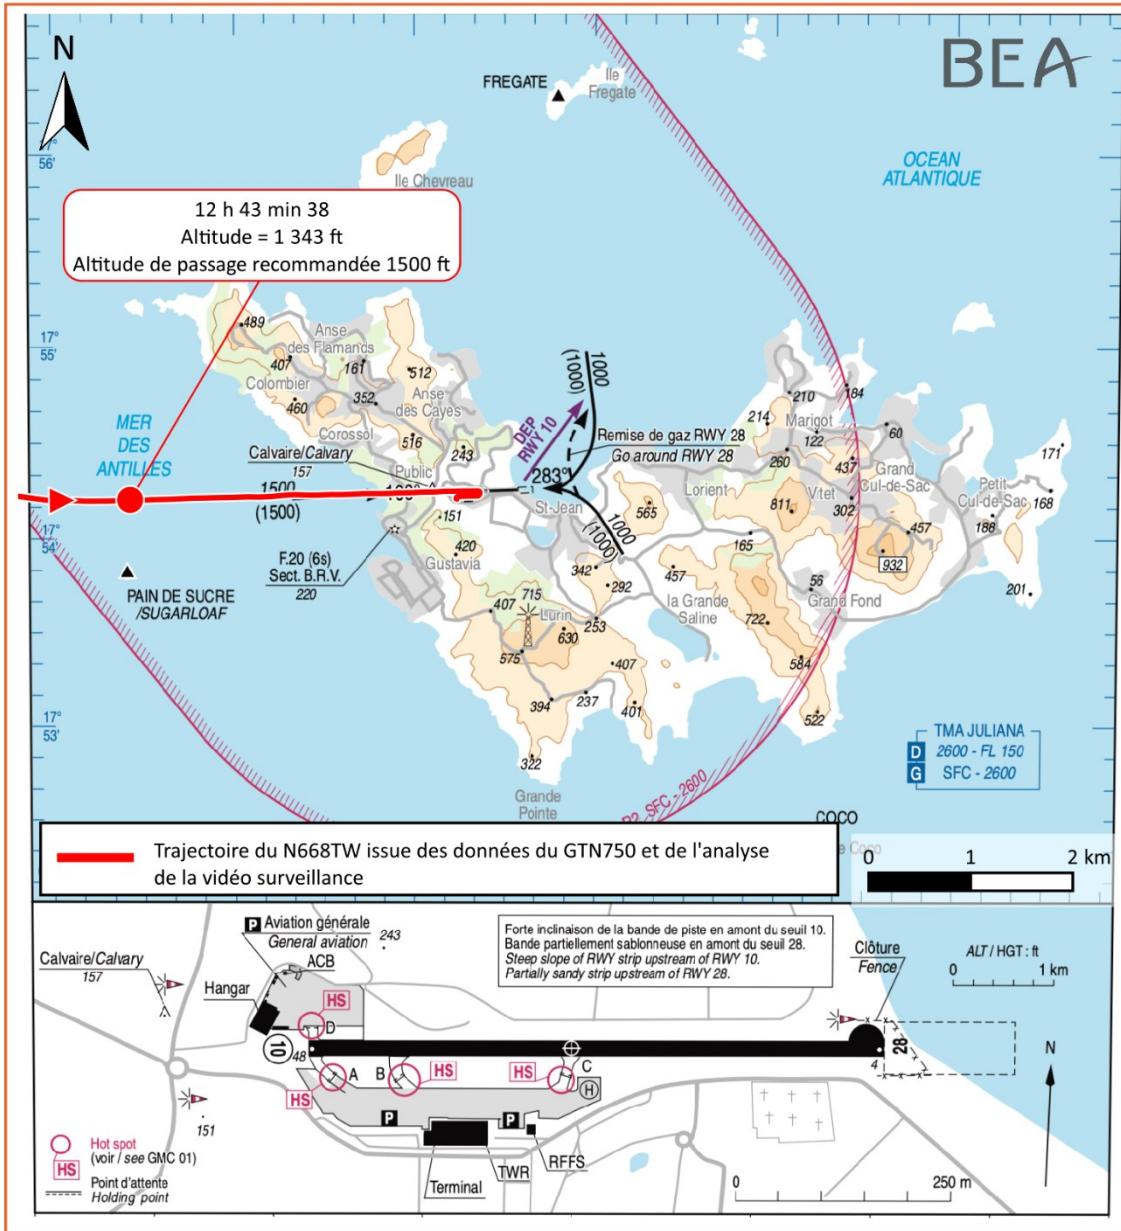
Figure 2 : extrait de la carte VAC de l'aéroport de Saint-Barthélemy (Source : SIA, annotations BEA)

La trajectoire d'approche en piste 10 survole le col de la Tourmente situé à une altitude d'environ 130 ft⁴. Ce dernier est situé à 310 m des marques du point cible dont l'altitude est de 34 ft. En raison de ces différents reliefs, un plan fort doit être suivi en finale. Un calvaire est situé à proximité du col et culmine à une altitude de 157 ft comme indiqué sur la carte VAC.

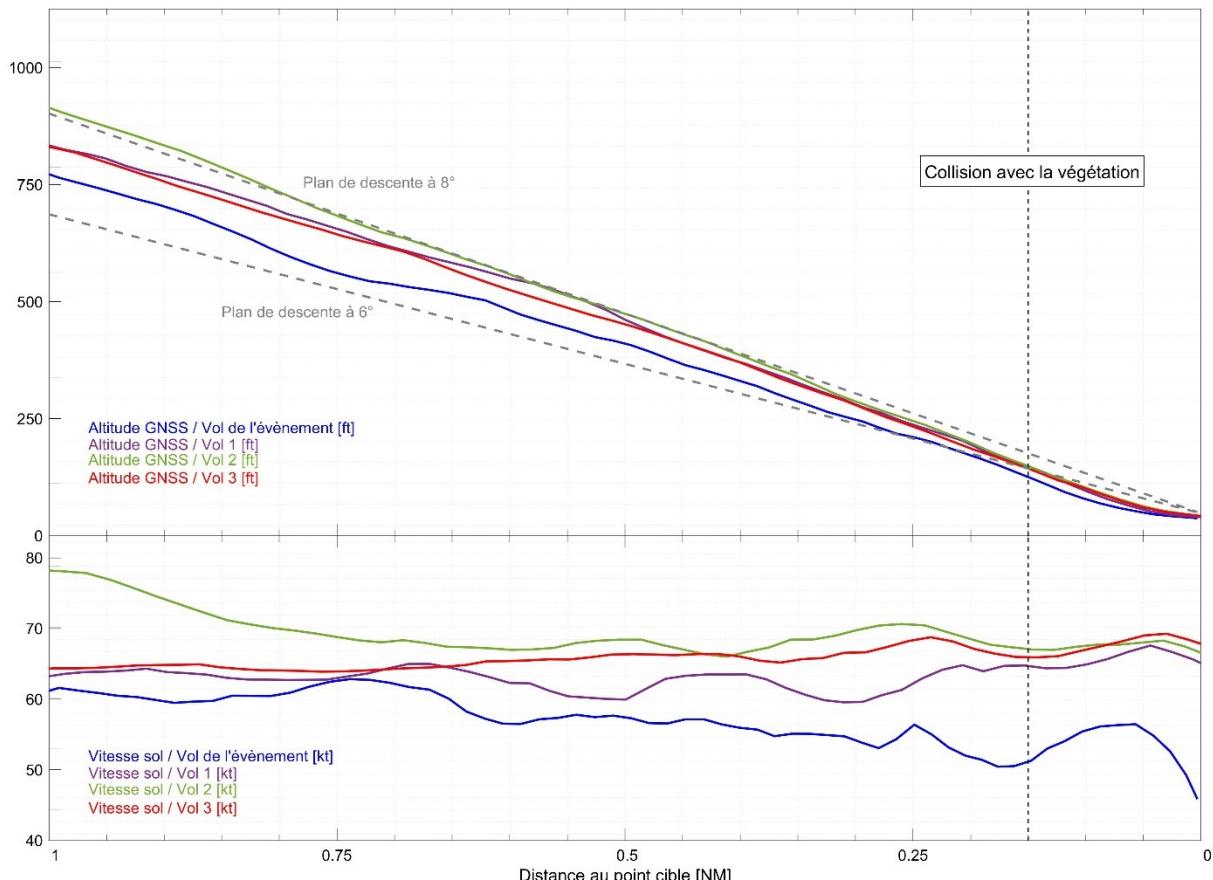
Figure 4 : comparaison des plans et vitesses sol d'approche de différents vols¹⁰ (Source : BEA)

Ces comparaisons soulignent que la plus basse des trajectoires étudiées est celle de l'incident grave.

À partir de la vitesse sol, du cap et du vent moyen sur dix minutes, fourni par Météo-France, des valeurs de vitesses air en finale ont été estimées pour les différents vols étudiés. Ces estimations indiquent qu'au passage du col de la Tourmente, la vitesse air du vol de l'incident était inférieure d'environ 10 kt à celle des autres vols.

Lors de l'approche en piste 10 pour l'aéroport de Saint-Barthélemy, l'avion volait dans un environnement turbulent provoqué par un vent d'est soufflant en rafale. Le vol a suivi une trajectoire d'approche plus basse avec une vitesse air très probablement plus faible que celles suivies par d'autres vols dans des conditions de vent comparables.

À la suite de cet incident grave, TradeWind a mis à jour sa formation théorique et son manuel d'exploitation afin de préciser la procédure d'approche de la piste 10. Ainsi les informations suivantes ont été ajoutées :

- la pente de descente doit être accentuée quand la composante de vent de face dépasse 15 kt ;
- l'altitude minimale au passage de « gros ilet » (îlots situés environ 0,5 NM avant la côte) est de 500 ft AMSL ;
- l'altitude minimale au passage de la côte est de 250 ft AMSL ;
- l'avion doit passer le col à une altitude égale ou supérieure à celle du calvaire (soit 157 ft AMSL) ;
- à tout instant si un cisaillement de vent déstabilise l'approche, une remise de gaz doit être initiée.
