Accident survenu au SCHEMPP HIRTH DISCUS 2C
immatriculé **OE-5751**
le dimanche 16 juillet 2023
à Méolans-Revel (04)

Heure	À 16 h 08 ¹
Exploitant	Aéroclub Flugsportverein Nötsch (Autriche)
Nature du vol	Vol local
Personne à bord	Pilote
Conséquences et dommages	Pilote décédé, planeur détruit

Vol montagne, collision avec le sol

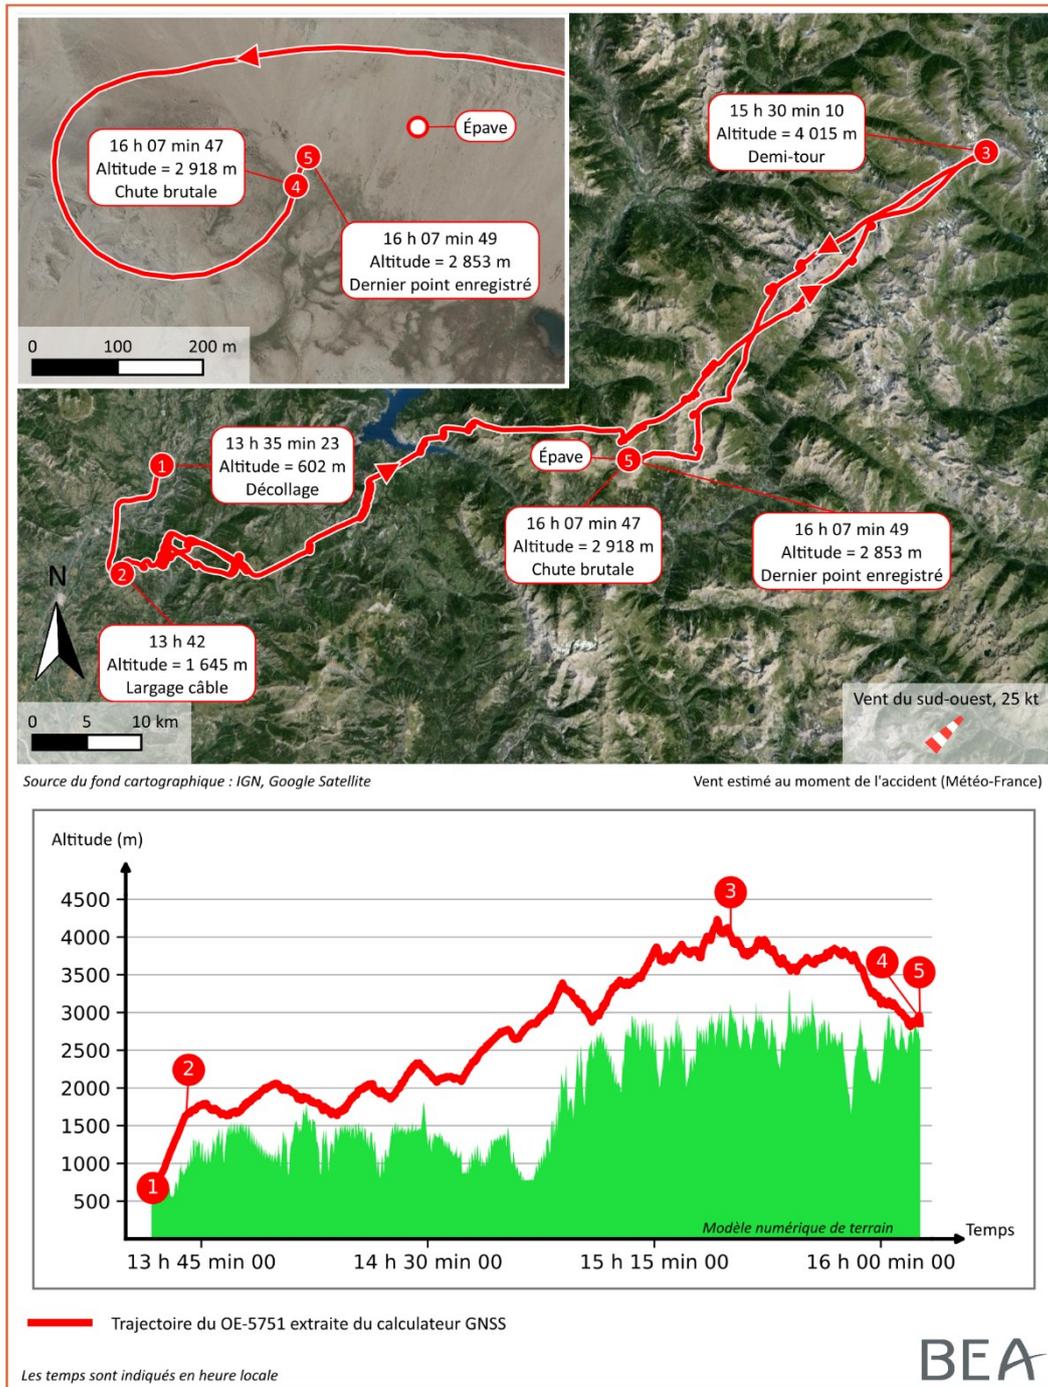
Les vols débutent le lendemain de l'arrivée du groupe de pilotes. À 13 h 34, le pilote du OE-5751 décolle en remorqué. À 13 h 42, le pilote du planeur largue le câble à une altitude de 1 645 m (voir **Figure 1**, point ②). Le pilote exploite des ascendances thermiques et poursuit sa route en direction de l'est. À 15 h 27, il atteint l'altitude de 4 200 m. À 15 h 30, à une altitude de 4 015 m et à une distance de 82 km de l'aérodrome de Gap-Tallard, le pilote fait demi-tour en direction du sud-ouest (point ③). Il profite encore de quelques ascendances thermiques, puis à partir de 15 h 54, chemine avec un taux de descente moyen de 1 m/s. À 16 h 07 min 47, alors qu'il se trouve à une altitude de 2 918 m et à une hauteur de 263 m, le planeur fait une chute brutale (point ④). Le dernier taux de descente calculé est de 32 m/s. Le planeur entre en collision avec le versant de la montagne à une distance de 130 m et 150 m plus bas que le dernier point enregistré, ce qui correspond à une chute selon une pente de 50 degrés.

Figure 1 : trajectoire du vol (Source : BEA)

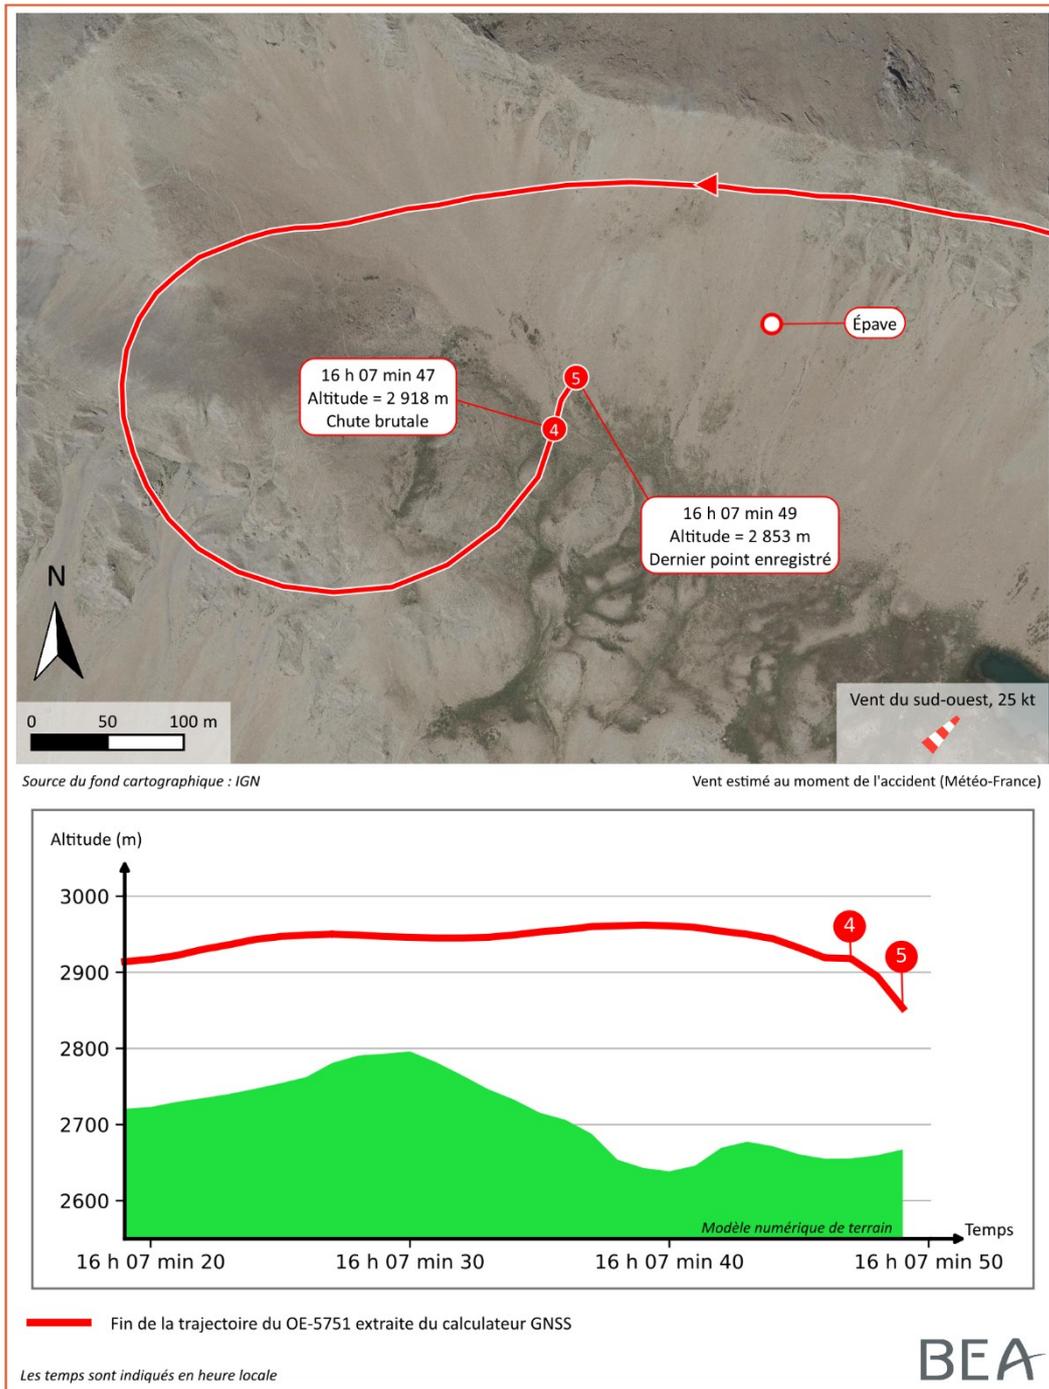
Figure 2 : fin de la trajectoire du vol (Source BEA)

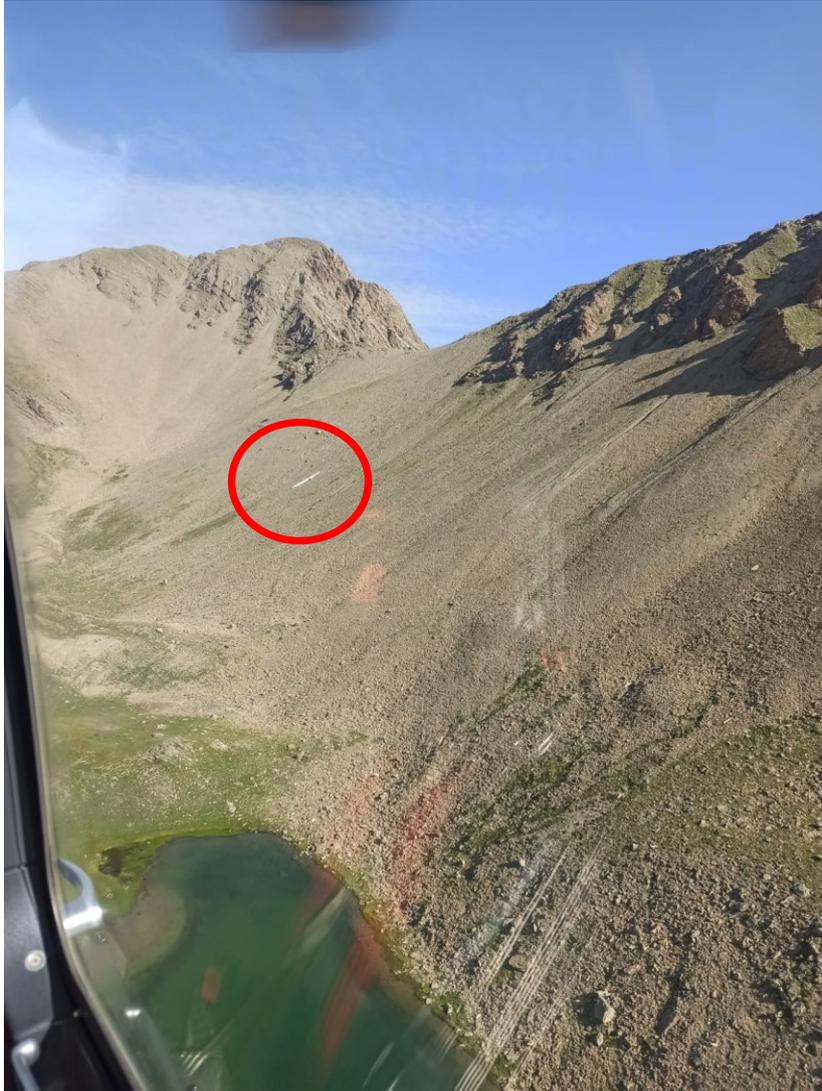
Le planeur repose sur le flanc de la montagne dont la pente est de l'ordre de 30 degrés. L'épave, regroupée, est située à 2 690 m d'altitude à proximité de la tête de l'Aupet (05).

Figure 3 : position de l'épave

Les aérofreins sont retrouvés sortis. L'enquête n'a pas permis de déterminer si les aérofreins étaient sortis avant l'impact ou si leur déploiement est une conséquence de la collision avec la montagne.

Les dommages montrent que le planeur est entré en collision avec la montagne de face. L'avant est détruit, tout comme les bords d'attaque des ailes. L'arrière est relativement en bon état.

Les commandes de vol ont été examinées. La continuité sur les axes de tangage et de lacet a pu être établie. Une biellette sur l'axe de roulis est manquante². L'examen des liaisons présentes sur l'axe de roulis montre des dégâts consécutifs à la collision avec le sol.

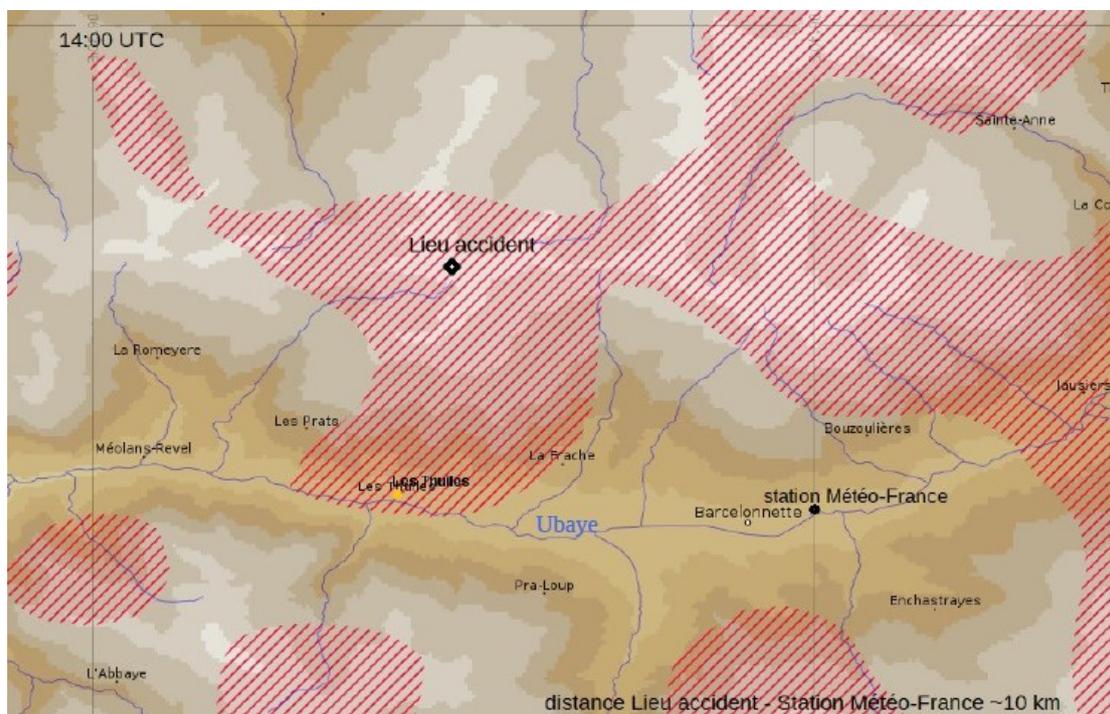
D'après le modèle AROME de Météo-France, les rafales dépassaient de deux à trois fois la vitesse moyenne du vent, indiquant la présence de turbulence en basses couches (voir **Figure 4**). Cette turbulence était due aux fortes ascendances thermiques sur le relief et aux fortes brises de pente et de vallée (échauffement diurne important, température de 30 °C dans la vallée de l'Ubaye).

Figure 4 : carte de turbulence à 16 h (Source : Météo France, modèle AROME)
Les hachures rouges représentent des zones de turbulence modérée à forte.
