Accident survenu au BRM AERO Bristell B23
immatriculé **OE-AMK**
le jeudi 9 mai 2024
à Chambéry - Challes-les-Eaux (73)

Heure	Vers 16 h 15 ¹
Exploitant	Club Vorarlberger Alpenflieger (Autriche)
Nature du vol	Navigation
Personnes à bord	Pilote et une passagère
Conséquences et dommages	Pilote et passagère décédés, avion détruit

Heurt d'un câble de treuillage en montée initiale, perte de contrôle, collision avec le sol, incendie

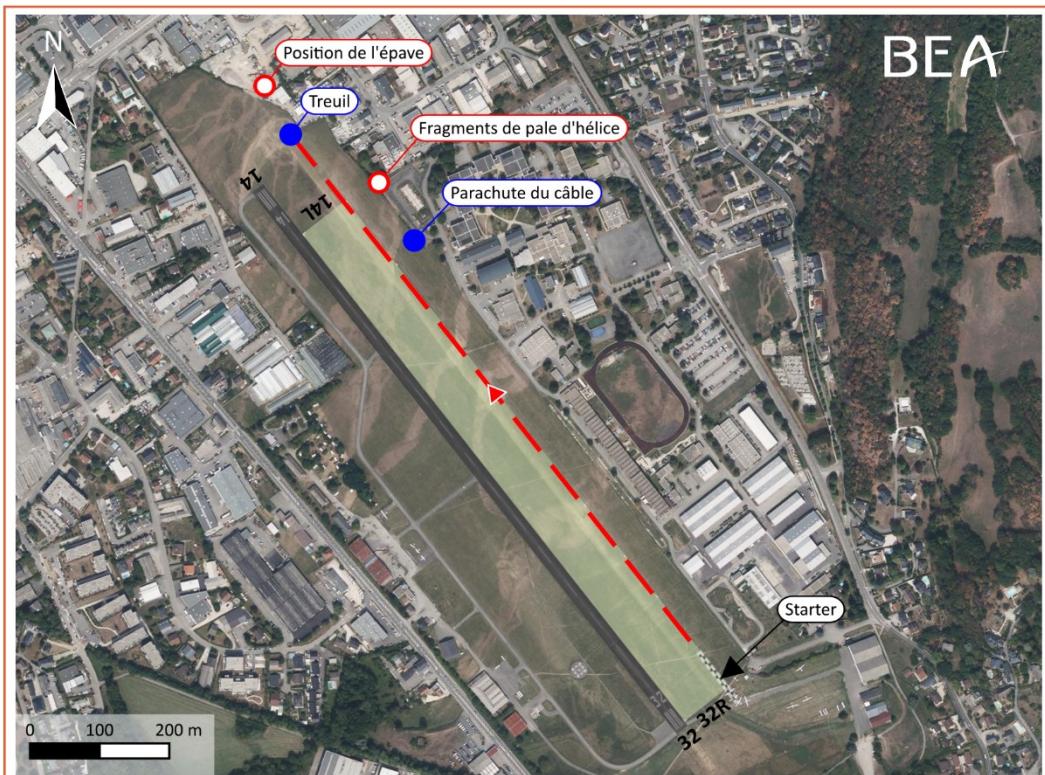
Figure 1 : site de l'accident

L'épave est retrouvée à environ 160 m du seuil de la piste 14, dans l'axe de la piste non revêtue.

L'examen technique a été limité en raison des dommages causés par l'incendie post-impact. En particulier, la continuité des commandes des ailerons et de la gouverne de direction, l'intégrité du dispositif des volets, la position des compensateurs, l'état du système propulsif et l'état du poste de pilotage avant l'accident, n'ont pu être déterminés.

- les ailerons sont en place sur la voilure et sont mobiles ;
- la gouverne de profondeur est en place sur le plan horizontal arrière, et est mobile ;
- la gouverne de direction est en place sur le plan vertical et est bloquée en raison des endommagements consécutifs à l'impact avec le sol ;
- la commande de la gouverne de direction est continue des palonniers jusqu'à la gouverne ;
- le vérin de commande des volets est retrouvé dans une position correspondant à la position décollage ;
- le moyeu de l'hélice est en place sur le flasque du moteur, les pales sont toutes endommagées.

Une section du câble de treuillage est en partie retrouvée dans les débris de l'épave. Elle est coupée à de multiples endroits à une dizaine de mètres de l'épave. Cette section est située à une distance d'environ 65 m de la zone de coupure provoquée par la « guillotine », dispositif d'urgence actionné par le treuillard pour couper le câble.

Des fragments d'au moins une pale de l'hélice ont été retrouvés à environ 220 m en amont de l'épave. Cet endommagement est probablement la conséquence de l'impact avec le câble de treuillage en vol.

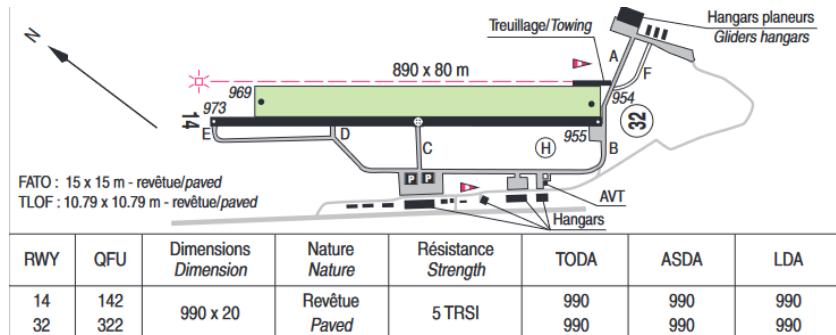
Figure 2 : extrait de la carte VAC de l'aérodrome de Chambéry - Challes-les-Eaux (Source : SIA)

- l'activité de treuillage jusqu'à 2 000 ft AMSL avec un câble non balisé et un treuil équipé de gyrophare ;
- l'interdiction d'utiliser simultanément les deux pistes accolées ;
- de respecter le silence radio durant les périodes de treuillage ;
- l'obligation de radiotéléphonie en langue française.

Les décollages des planeurs au treuil sont effectués sur le bord nord de la piste 32 non revêtue (axe de treuillage matérialisé par le trait discontinu rouge sur la carte VAC, voir **Figure 2**). La distance latérale entre l'axe central de la piste revêtue et le câble de treuillage est ainsi d'environ 85 m. Le treuil et le treuillard sont positionnés derrière le seuil de piste 14 (voir **Figure 3**).

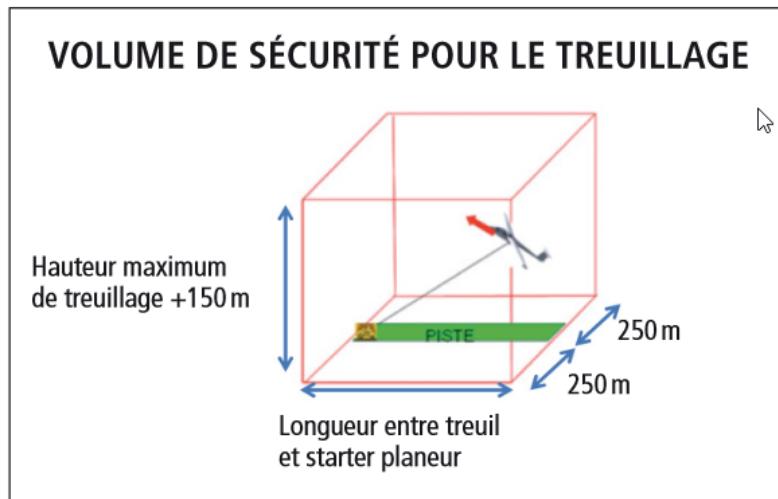
Figure 4 : volume de sécurité pour le treuillage décrit dans le manuel du lancement des planeurs au treuil (Source : CNVV)

Le CNVV définit un « volume de sécurité pour le treuillage ». Avant de lancer la treuillée, le treuillard doit vérifier l'absence de véhicules, d'aéronefs et de personnes sur la piste dans la zone de décollage ainsi que l'absence d'aéronefs (en mouvement) dans le volume de treuillage ou à proximité.
