Accident survenu au Rolladen-Schneider LS6-B immatriculé OH-726 le jeudi 25 avril 2024 sur l'aérodrome de Seyne-les-Alpes (04)

Manœuvre d'évitement de la végétation, décrochage à faible hauteur, atterrissage dur

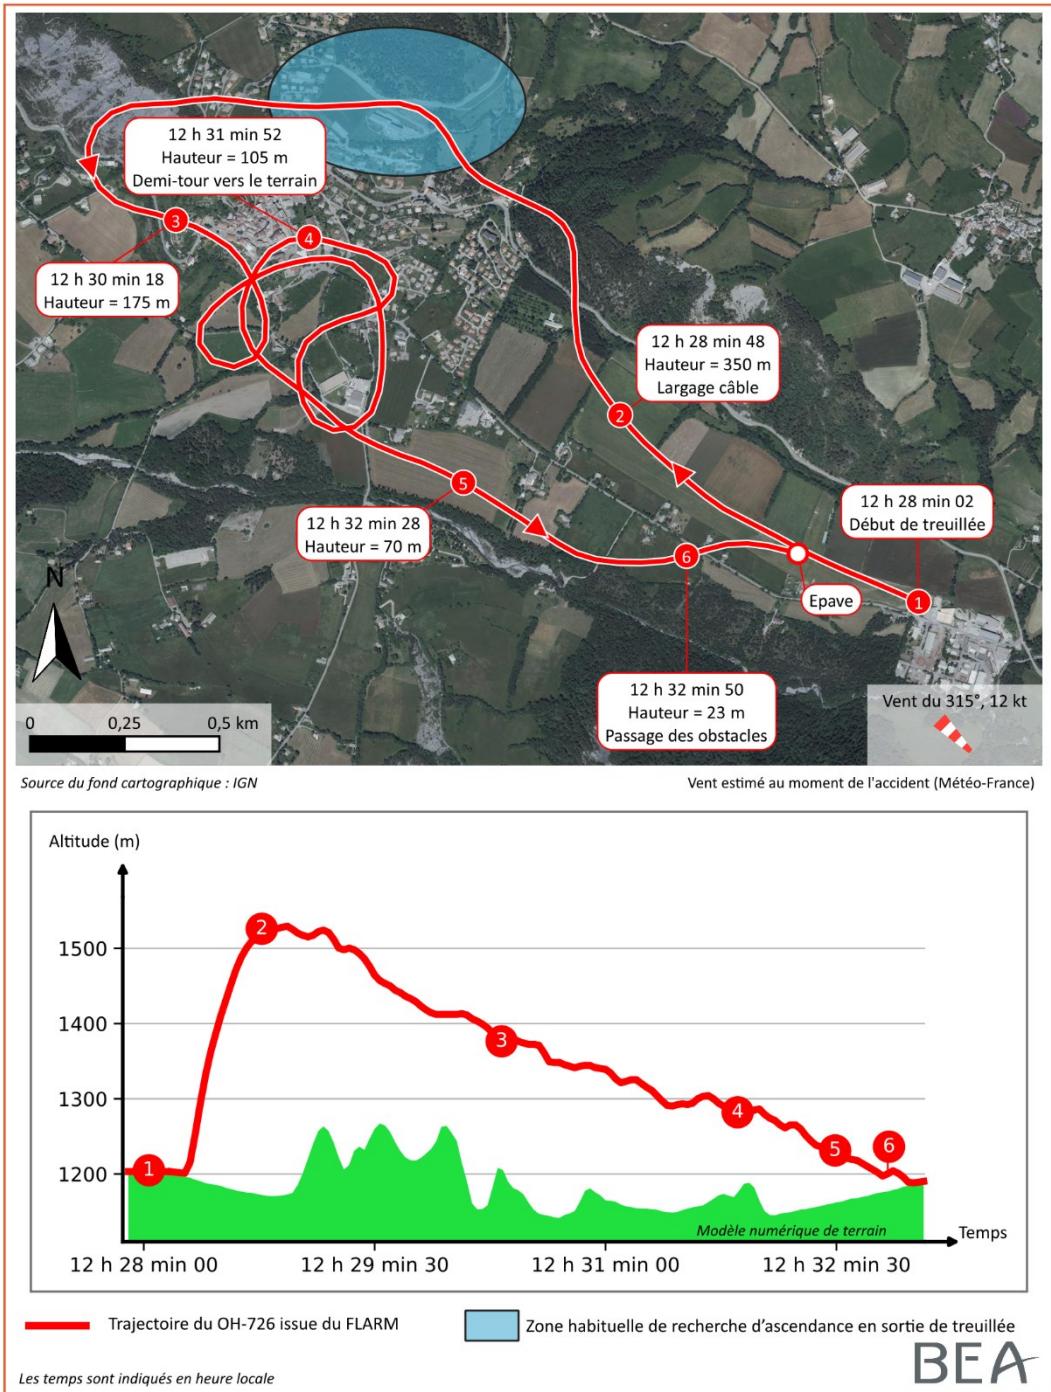
Le lendemain, le pilote se prépare pour un vol de retour à Fayence. À 12 h 28, la treuillée est lancée (voir **Figure 1**, point ①), puis le pilote largue le câble à une hauteur² d'environ 350 m (point ②).

Il contourne la ville de Seyne³ puis cherche des ascendances en effectuant des spirales. Son altitude ne cesse de diminuer. À 12 h 32, à une hauteur d'environ 100 m (point ④), le pilote décide de revenir sur l'aérodrome de Seynes-les-Alpes. En début de branche vent arrière main gauche pour la piste 31, il s'estime trop bas et décide d'atterrir en piste 13. Le pilote indique qu'en raison d'arbres sur sa trajectoire (point ⑥), il effectue alors une action à cabrer pour les survoler. Cette action provoque le décrochage du planeur suivi d'un atterrissage brutal sur la piste.

Figure 1 : trajectoire de vol du planeur

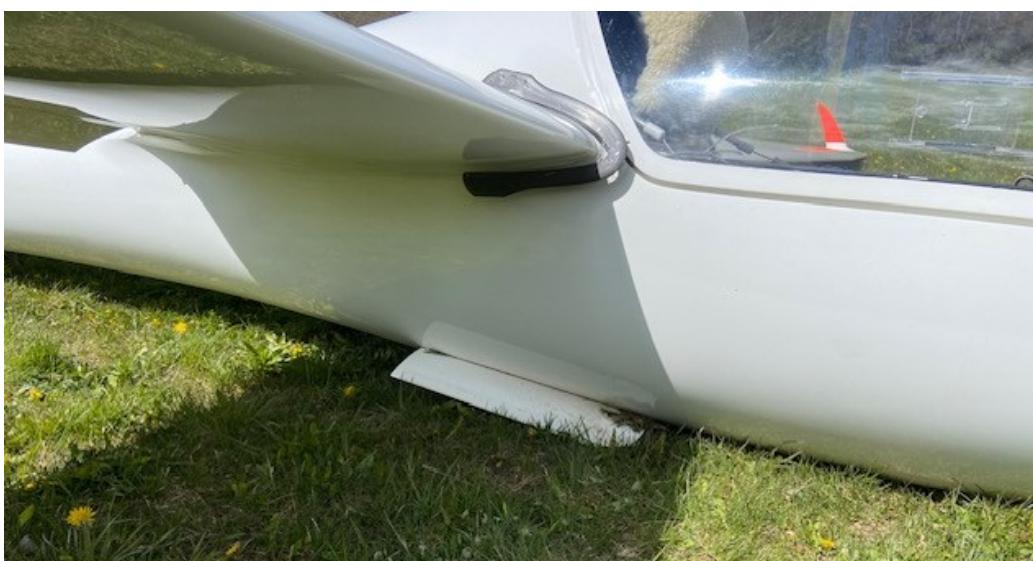
Compte tenu des circonstances de l'événement, le BEA ne s'est pas déplacé sur le site de l'accident et n'a pas examiné le planeur. D'après les déclarations du pilote et les constatations faites par la Brigade de Gendarmerie des Transports Aériens (BGTA), les dégâts sont limités au train d'atterrissement. Les volets ont été retrouvés en position atterrissage.

Figure 2 : planeur après l'accident (Source : BGTA)
