Accident survenu au PILATUS PC12
immatriculé **OO-PCN**
le samedi 17 février 2024
à Courchevel (73)

Heure	À 10 h 25 ¹
Exploitant	European Aircraft Private Club
Nature du vol	Navigation
Personnes à bord	Commandant de bord et copilote
Conséquences et dommages	Avion fortement endommagé

Heurt du talus avant la piste lors de l'atterrissement, sortie latérale de piste, en vol montagne

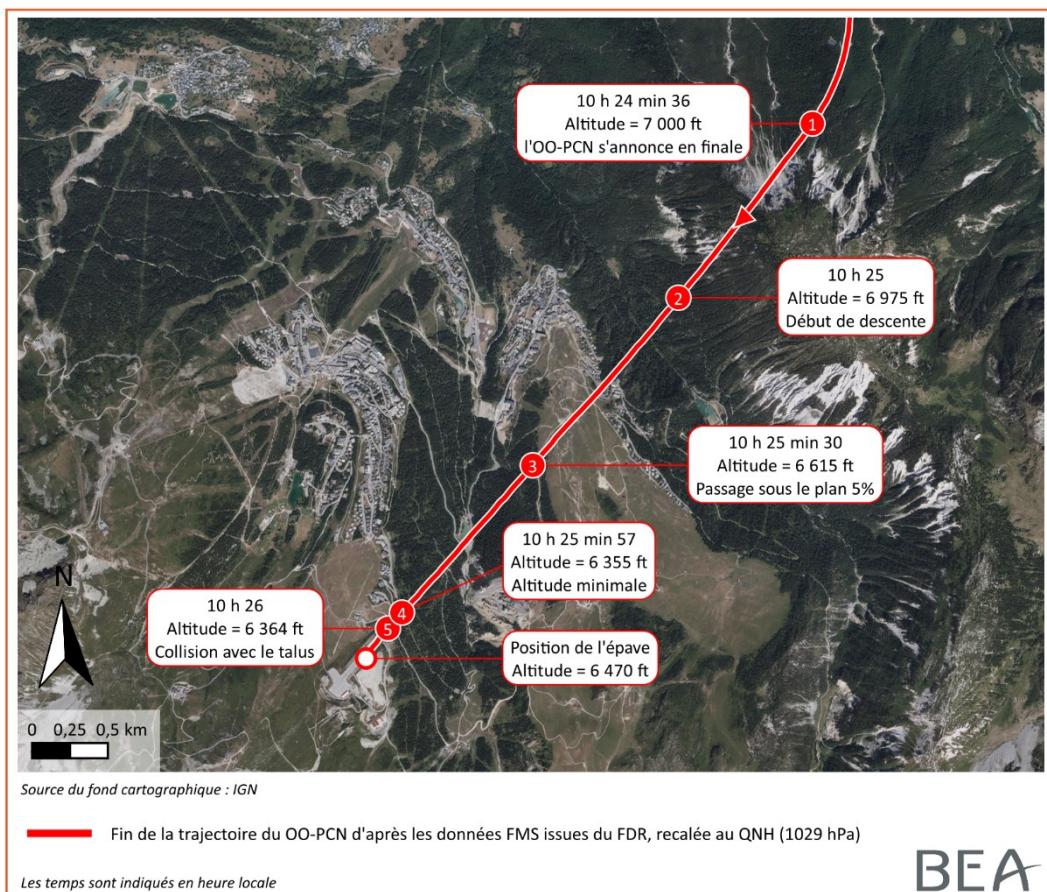
Figure 1 : trajectoire de l'approche finale (Source : BEA)

L'avion est aligné sur l'axe de la piste à 2,4 NM du seuil de piste, en palier à 7 000 ft (voir **Figure 1** et **Figure 3**, point ①), avec une vitesse conventionnelle de 109 kt. Le copilote s'annonce en finale à l'agent AFIS.

À 10 h 25, le commandant de bord commence la descente à 1,6 NM du seuil de piste (point ②), en diminuant la puissance du moteur de sa valeur maximale au plein réduit. L'avion se situe au-dessus d'un plan à 5 %. La vitesse verticale est d'environ -700 ft/min. Le commandant de bord sort les volets en position atterrissage (40°) et adopte la vitesse recommandée pour l'atterrissage en l'absence de vent de 85 kt. Le copilote lit la checklist atterrissage à la demande du commandant de bord.

À 1,3 NM du seuil de piste, lors de la sortie des volets, le commandant de bord augmente la puissance. À 0,75 NM du seuil de piste 22, l'avion passe sous le plan à 5 % en descente (point ③). La vitesse verticale diminue progressivement jusqu'à -300 ft/min.

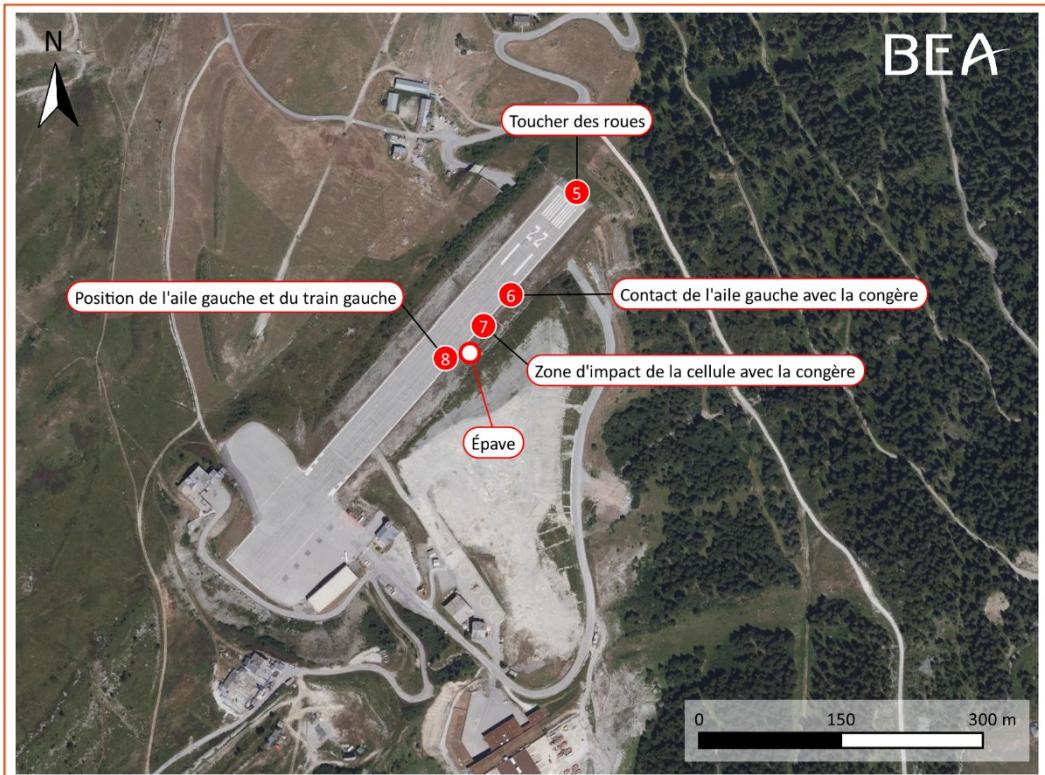
Figure 2 : fin du vol de l'accident - (Source : BEA)

À 0,13 NM du seuil, l'avion passe sous l'altitude du seuil de piste (6 371 ft) et descend jusqu'à une altitude de 6 354 ft à 0,1 NM du seuil. La vitesse est de 84 kt. Le commandant de bord augmente ensuite de manière significative l'assiette de l'avion en diminuant la puissance du moteur jusqu'à la réduction complète (point ④). Les trains principaux et le train avant entrent en collision avec le talus situé en contrebas du seuil de piste (point ⑤, également **Figure 2**). Le train principal gauche se rompt en partie lors du choc. L'avion rebondit plusieurs fois sur la piste et dévie progressivement vers la gauche de l'axe de piste. L'extrémité de l'aile gauche heurte la congère de neige située en bordure de la piste (voir **Figure 2**, point ⑥). L'avion pénètre dans la congère, pivote sur lui-même de 180° vers la gauche avant de s'immobiliser dans la neige.

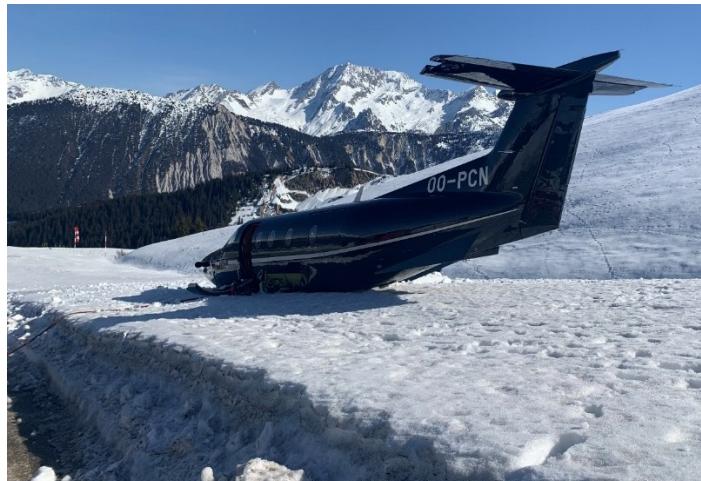
Figure 4 : photo du OO-PCN après l'accident - (Source : exploitant aéroportuaire)

L'examen du site a montré que les roues des trains principaux et du train avant sont entrées en contact avec le talus environ un mètre avant le seuil de piste. L'aile gauche est désolidarisée du reste de la cellule au niveau de son emplanture et le train gauche est détaché de l'aile, consécutivement à l'impact avec le talus de neige sur le bord gauche de la piste et le retournement de l'avion dans la neige. L'aile et le train gauche ont été retrouvés plus loin sur la piste. Les cinq pales de l'hélice se sont rompues lorsqu'elles ont heurté le talus de neige et ont été projetées à plusieurs dizaines de mètres.

Les examens réalisés sur l'avion n'ont révélé aucun dysfonctionnement technique. Les commandes de vol étaient fonctionnelles et sans point dur relevé, le moteur délivrait de la puissance au moment de l'accident, et toutes les ruptures observées sont de nature brutale, consécutives à l'accident.
