Incident grave survenu entre
l'Embraer ERJ-175 immatriculé **PH-EXH**
et le Boeing 737-800 immatriculé **7T-VKR**
le 5 septembre 2022
à Lyon-Saint-Exupéry (69)

Atterrissage sur une piste occupée par un avion au décollage

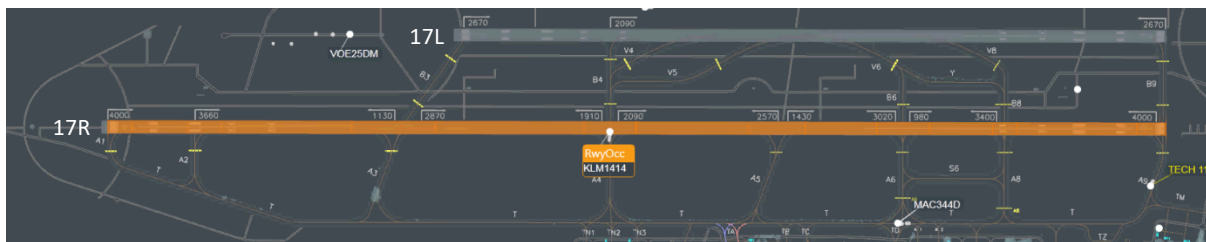
Figure 1 : information **RwyOcc** associée à l'Embraer lorsqu'il traverse la piste 17R, sur l'écran A-SMGCS (Source : Direction des Services de la Navigation Aérienne (DSNA))

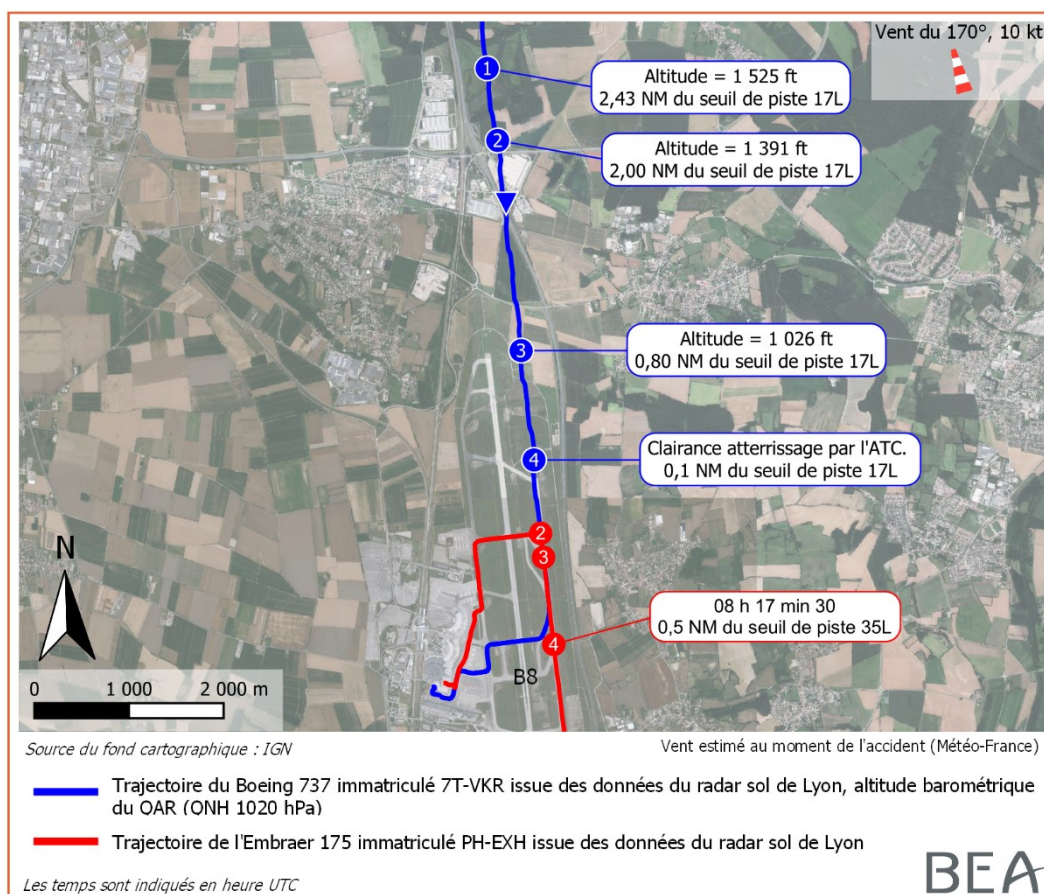
Figure 2 : trajectoires du Boeing 737 immatriculé 7T-VKR et de l'Embraer 175 immatriculé PH-EXH

À 8 h 16 min 31, la contrôleur LOC autorise l'équipage de l'Embraer à décoller⁴ (voir **Figure 2**, points ① et ② confondus). Le Boeing est à 2,4 NM du seuil et à une altitude de 1 525 ft (voir **Figure 2**, ①). L'équipage de l'Embraer collationne immédiatement⁵ et appuie sur les freins. La poussée des moteurs commence à augmenter à 8 h 16 min 51.

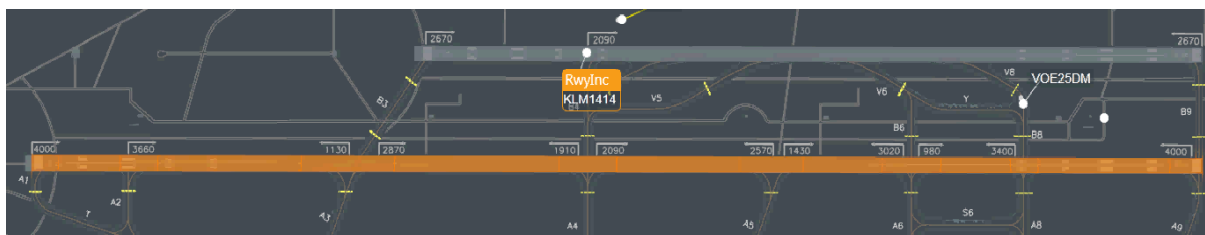
Entre-temps, à 8 h 16 min 42, l'information **RwyInc** associée à l'Embraer apparaît sur l'écran de l'A-SMGCS (voir **Figure 2**, ②, et **Figure 3**). L'information **RwyInc** sur l'étiquette du Boeing n'est à cet instant pas encore visible sur l'écran de l'A-SMGCS.

Figure 3 : information **RwyInc** associée à l'Embraer – Le Boeing n'est pas encore visible sur l'écran A-SMGCS (Source : DSNA)

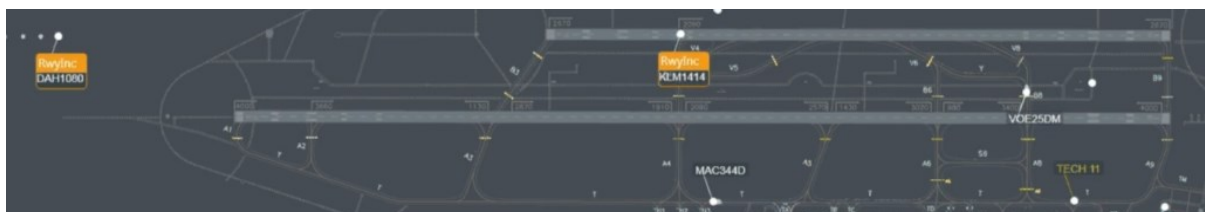
Note : Sur la vidéo de rejeu de l'événement sur l'A-SMGCS, l'information **RwyInc** associée au Boeing est apparue à 8 h 16 min 57 (voir **Figure 4**). Cependant, l'échelle du zoom de l'écran A-SMGCS telle qu'utilisée par la contrôleur n'étant pas une donnée enregistrée, il n'a pas été possible de déterminer à quel moment l'information **RwyInc** était visible sur l'écran de la contrôleur.

Figure 4 - Informations **RwyInc** associées au Boeing et à l'Embraer (Source : DSNA)⁶

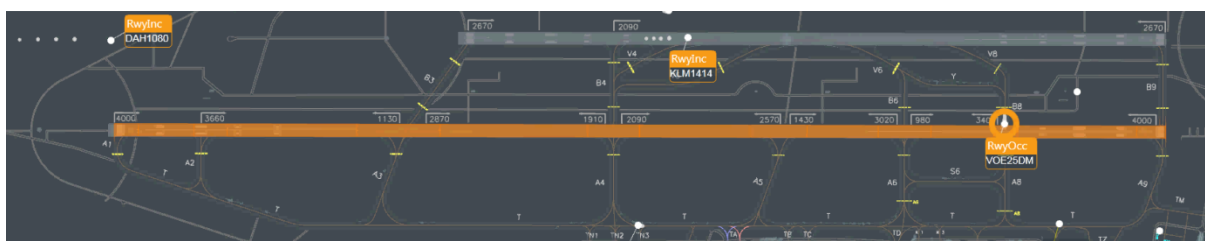
À 8 h 17 min 06, une information **RwyOcc** associée à l'Airbus exploité par Volotea apparaît lorsqu'il traverse la piste 17R (voir **Figure 5**).

Figure 5 : information **RwyOcc** associée à l'Airbus exploité par Volotea (Source : DSNA)

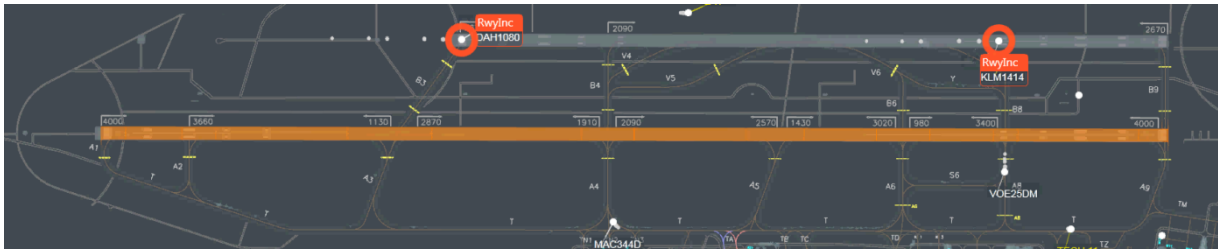
Figure 6 : alerte **RwyInc** associée à l'Embraer qui vient de lever les roues et au Boeing au passage du seuil 17L (Source : DSNA)

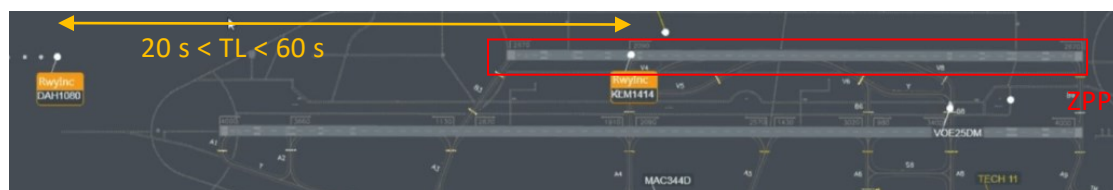
Ainsi lors de l'événement, l'information **RwyInc** initiale affichée sur les deux aéronefs (voir **Figure 11**) a disparu lorsque l'équipage de l'Embraer a débuté le roulement au décollage, car le TL entre les deux avions est devenu supérieur à 60 s (voir **Figure 12**). L'entrée dans la ZPP du Boeing a ensuite déclenché directement une alerte **RwyInc** sur les deux aéronefs (voir **Figure 13**).

Figure 11 : information **RwyInc** sur le Boeing et l'Embraer (Source : DSNA, annotations BEA)¹⁹

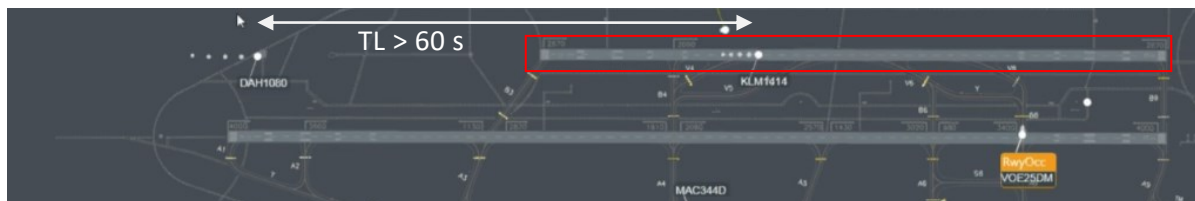
Figure 12 : information **RwyOCC** sur le Volotea lors qu'il traverse la piste 17R
(Source : DSNA, annotations BEA)

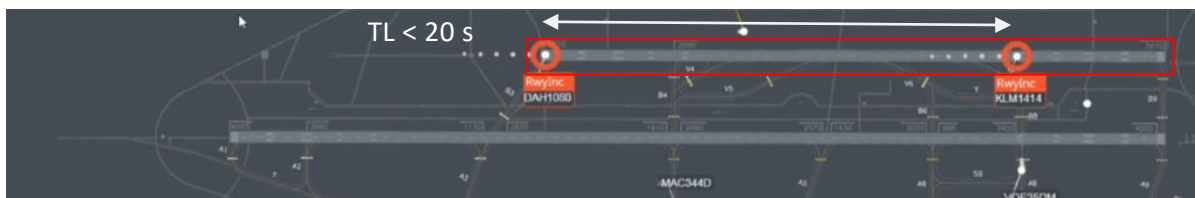
Figure 13 : alerte **RwyInc** sur le Boeing et l'Embraer lors que le Boeing entre dans la ZPP
(Source : DSNA, annotations BEA)
