Accident survenu au LANCAIR 360
immatriculé **PH-KER**
le mercredi 5 juillet 2023
à proximité de l'aérodrome de Mulhouse - Habsheim (68)

Perte de contrôle en circuit d'aérodrome, collision avec la végétation puis le sol

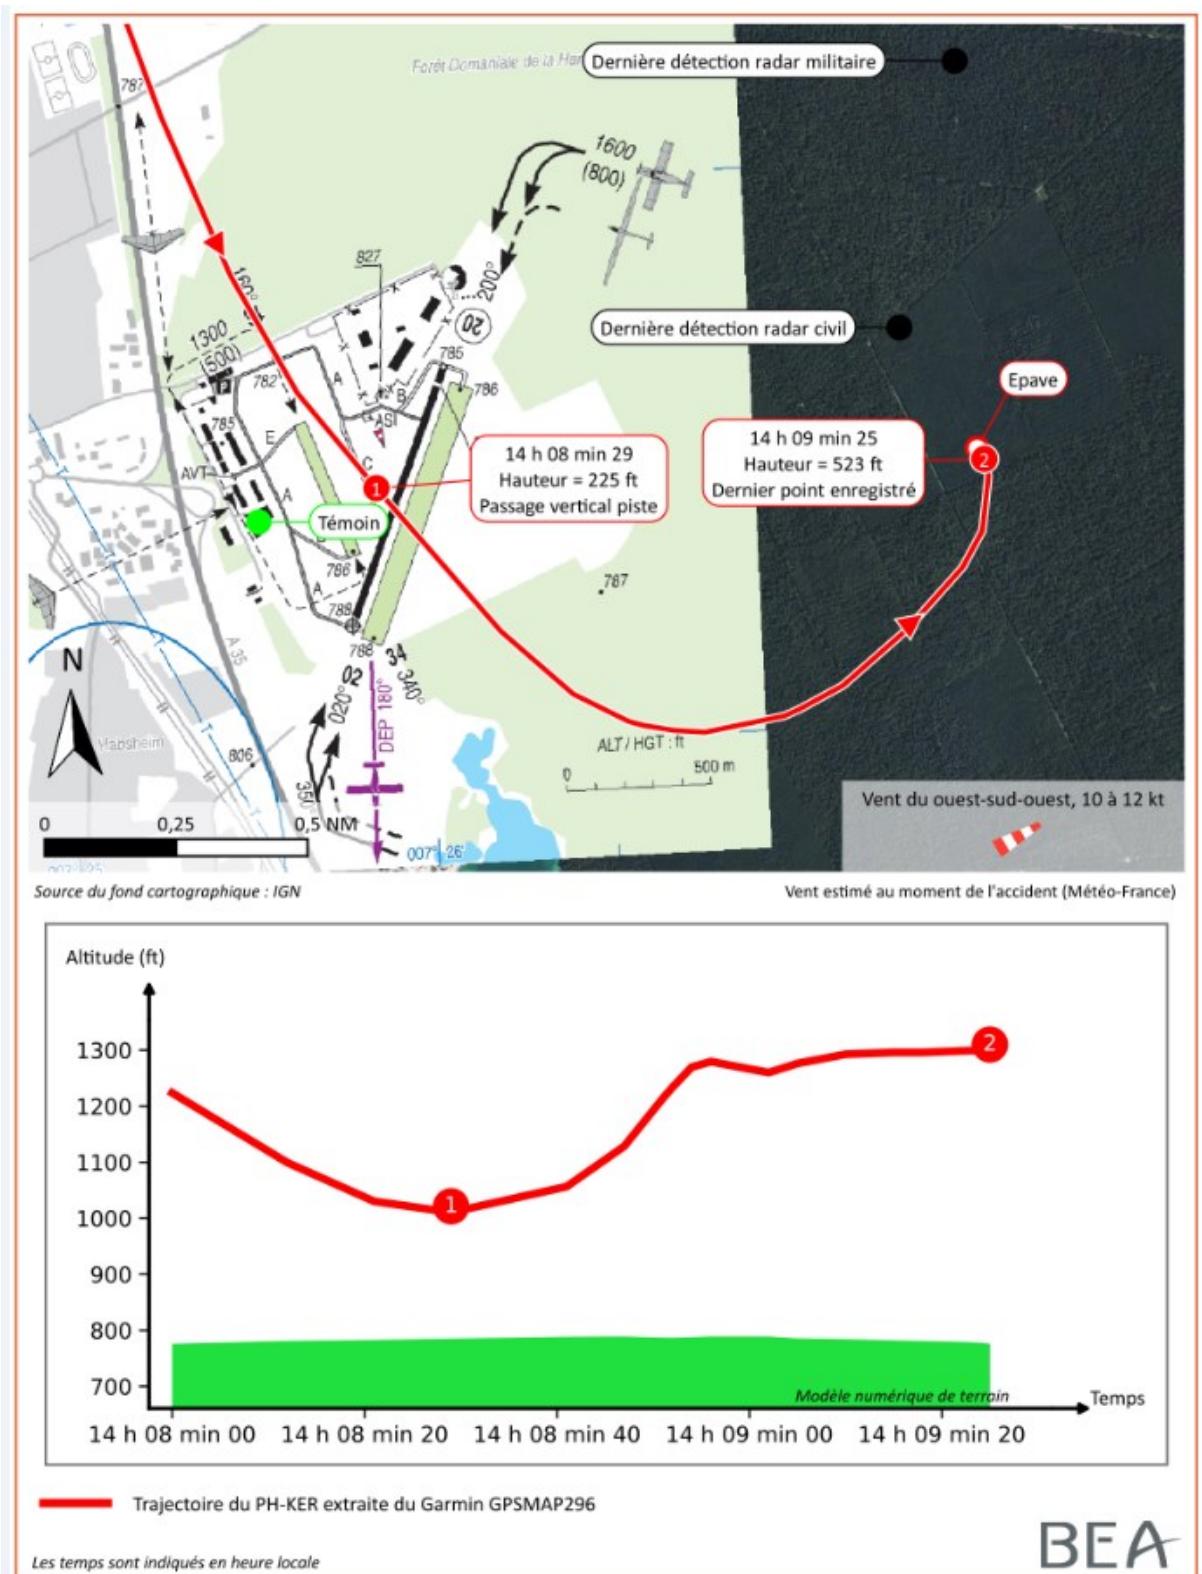
Figure 1 : trajectoire du PH-KER

À 14 h 08, le pilote effectue un passage vertical au-dessus de la piste 02/20³ à une hauteur de 225 ft et une vitesse sol de 100 kt (voir **Figure 1**, point **①**) puis vire à gauche en montée. Le dernier point enregistré du calculateur GNSS embarqué (point **②**) à 14 h 09 indique que l'avion est à une hauteur de 520 ft avec une vitesse sol comprise entre 110 à et 115 kt.

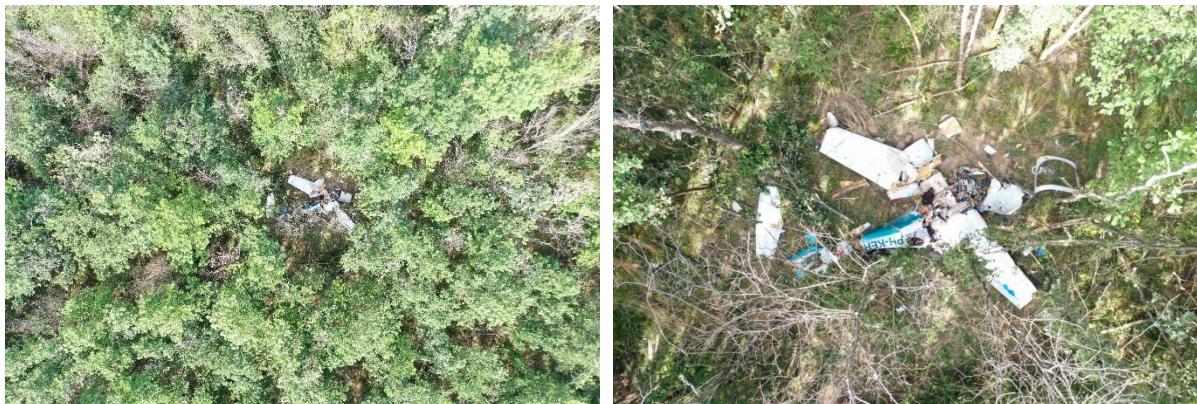
Figure 3 : vues aériennes de l'épave (Source : SRTA)

L'épave est localisée dans une forêt très dense à environ 2 km à l'est de l'aérodrome, à proximité de la branche vent arrière du tour de piste, et orientée nord-nord-est.

Le peu de dégradation des arbres autour de l'épave indique que l'avion est entré en collision avec la végétation avec une trajectoire essentiellement verticale. L'examen de l'épave a montré que les ruptures observées étaient consécutives à l'impact avec la végétation puis le sol. L'avion était complet et les commandes de vol continues lors de l'entrée dans la canopée. Le vérin du moteur électrique des volets a été retrouvé dans une configuration proche de l'extension maximale. La chaîne de commande du vérin vers le volet du côté droit était continue, celle du côté gauche est retrouvée rompue en surcharge (conséutivement à l'impact). Ces observations sur la chaîne de commande des volets indiquent que ces derniers étaient sortis en configuration proche de la configuration atterrissage. Le train d'atterrissage était sorti.

L'examen du site, de l'épave et de l'ensemble moteur-hélice n'a pas mis en évidence de dysfonctionnement pouvant expliquer l'accident.
