Unfall der LANCAIR 360
mit der Kennung **PH-KER**
Mittwoch, den 5. Juli 2023
in der Nähe des Flugplatzes Mulhouse-Habsheim

Der Abschlussbericht der BEA über die Sicherheitsuntersuchung wurde als Geste der Höflichkeit [in die deutsche Sprache] übersetzt. So genau die Übersetzung auch sein mag, der Originaltext in französischer Sprache ist das Referenzwerk.

Kontrollverlust im Landeanflug, Kollision mit der Vegetation und anschließend mit dem Boden

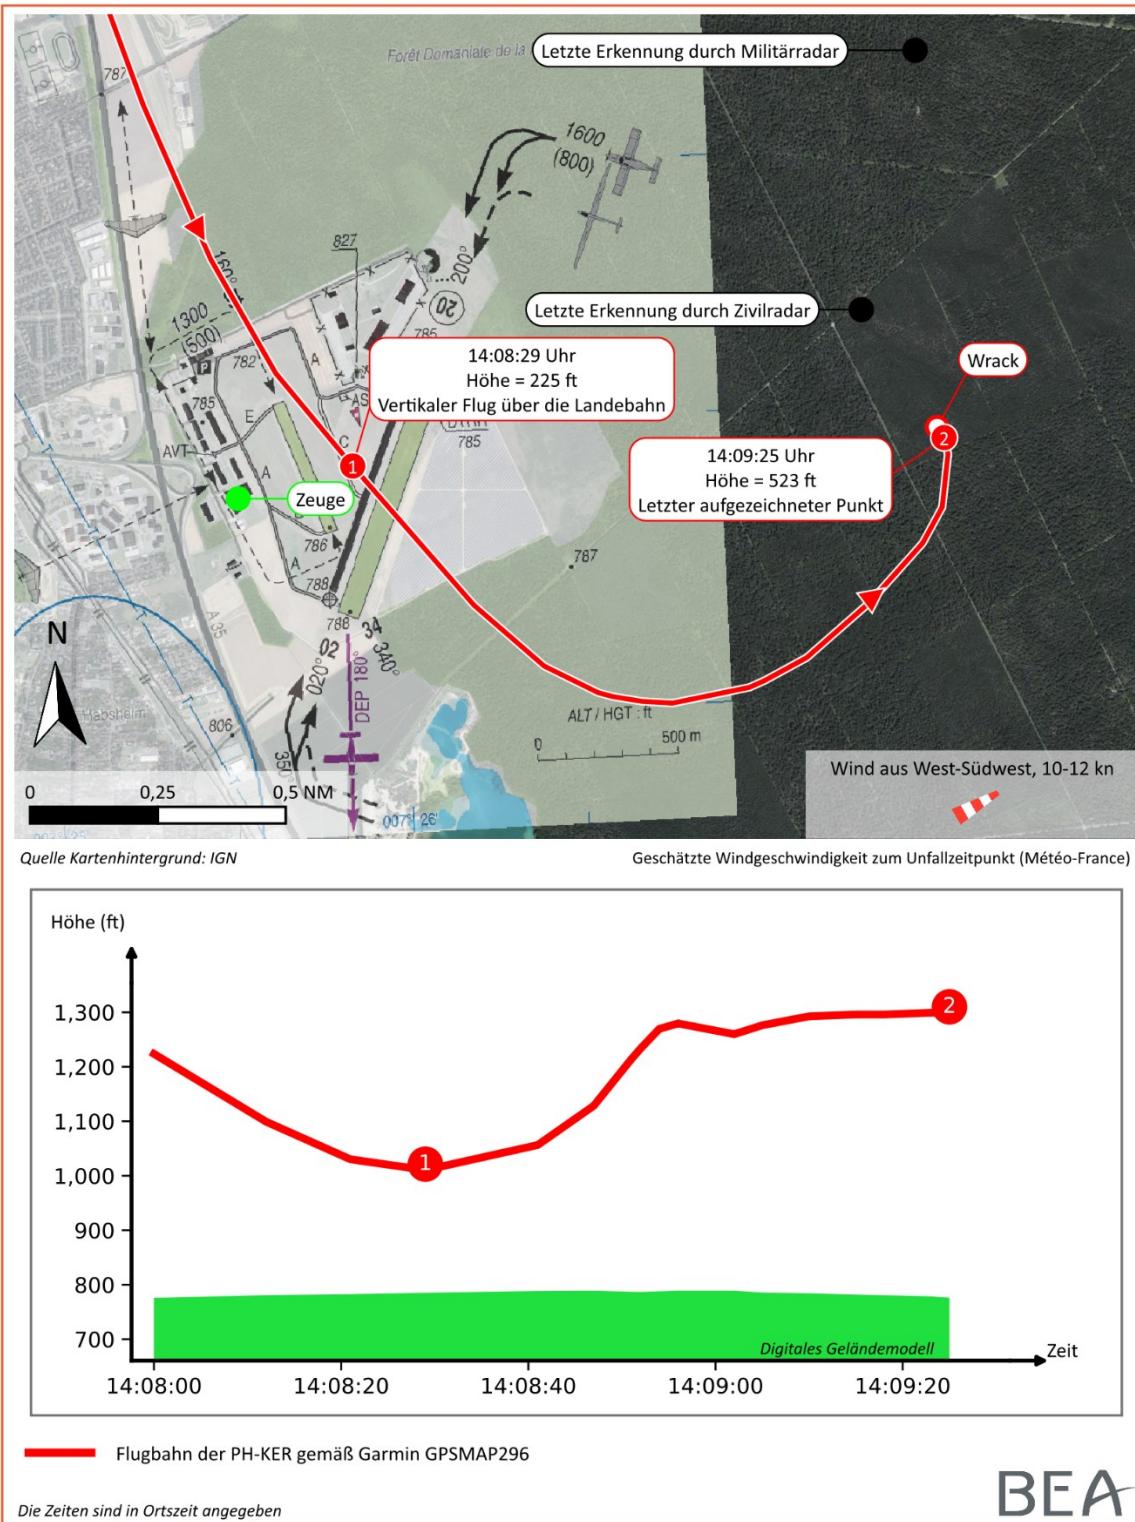
Abb. 1: Flugbahn von PH-KER

Um 14:08 überflog der Pilot die Landebahn 02/20³ vertikal in einer Höhe von 225 ft und einer Geschwindigkeit über Grund von 100 kn (siehe Abb. 1, Punkt ①) und drehte dann nach links in den Steigflug ein. Der letzte von Bordrechner GNSS aufgezeichnete Punkt (Punkt ②) um 14:09 Uhr zeigt an, dass sich das Flugzeug bei einer Geschwindigkeit von 110 bis 115 kt in einer Höhe von 520 ft befand.

Ein Zeuge am Boden beobachtete, wie das Flugzeug nach links abbog und anscheinend eine halbe Rolle machte, bevor es in Richtung Boden stürzte. Danach verlor er es hinter den Baumwipfeln aus den Augen. Den Absturz selbst des Flugzeugs bemerkte der Zeuge nicht. Da er glaubte, das Flugzeug führe Kunstflugmanöver durch, stellte er seine Beobachtungen ein und kehrte in den Hangar zu seiner Arbeit zurück.

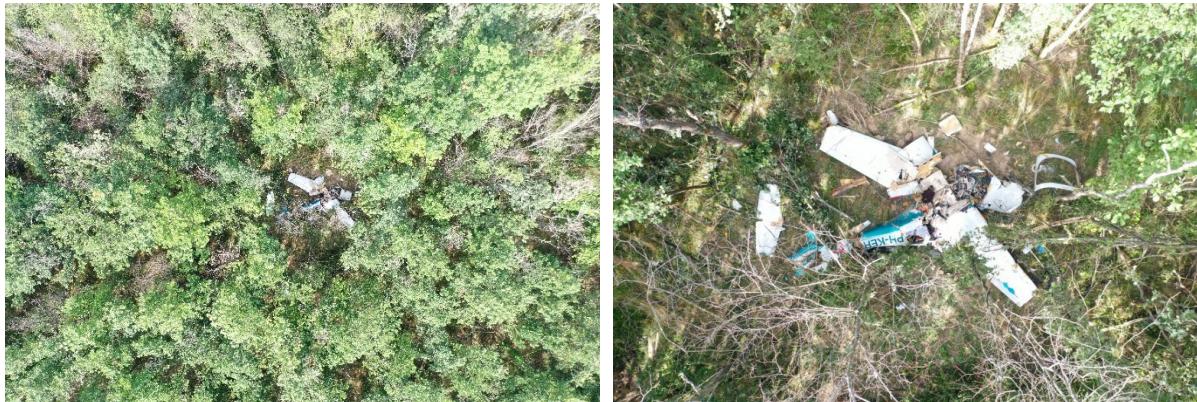
Abb. 3: Luftaufnahmen des Wracks (Quelle: SRTA)

Die geringen Beschädigungen an den Bäumen rund um das Wrack deuten darauf hin, dass das Flugzeug aus einer weitgehend vertikalen Flugbahn mit der Vegetation kollidierte. Die Untersuchung des Wracks ergab, dass die festgestellten Beschädigungen auf den Zusammenstoß mit der Vegetation und den anschließenden Aufprall auf dem Boden zurückzuführen sind. Das Flugzeug war vollständig; die Flugsteuerung beim Eintritt in die Baumkronen funktionstüchtig. Der Zylinder des Klappen-Elektromotors befand sich in einer Position, die der maximalen Ausfahrstellung nahekommt. Die Steuerkette vom Zylinder zur Klappe auf der rechten Seite war funktionstüchtig, links war sie aufgrund von Überlastung (infolge des Aufpralls) gebrochen. Der Zustand der Steuerkette der Klappen deutet darauf hin, dass die Klappen in einer Position ausgefahren waren, die der Landekonfiguration nahekommt. Das Fahrwerk war ausgefahren.

Aus der Untersuchung der Unfallstelle, des Wracks und der Motor-Propeller-Baugruppe ergab sich kein Defekt, der den Unfall hätte erklären können.
