## Incident grave

entre le De Havilland DHC-6 immatriculé **PJ-WIX** exploité par Winair  
et le Pilatus PC12 immatriculé **N590TW** exploité par Tradewind Aviation  
le mercredi 29 janvier 2025  
sur l'aéroport de Saint-Barthélemy (977)

## Atterrissage sur une piste occupée

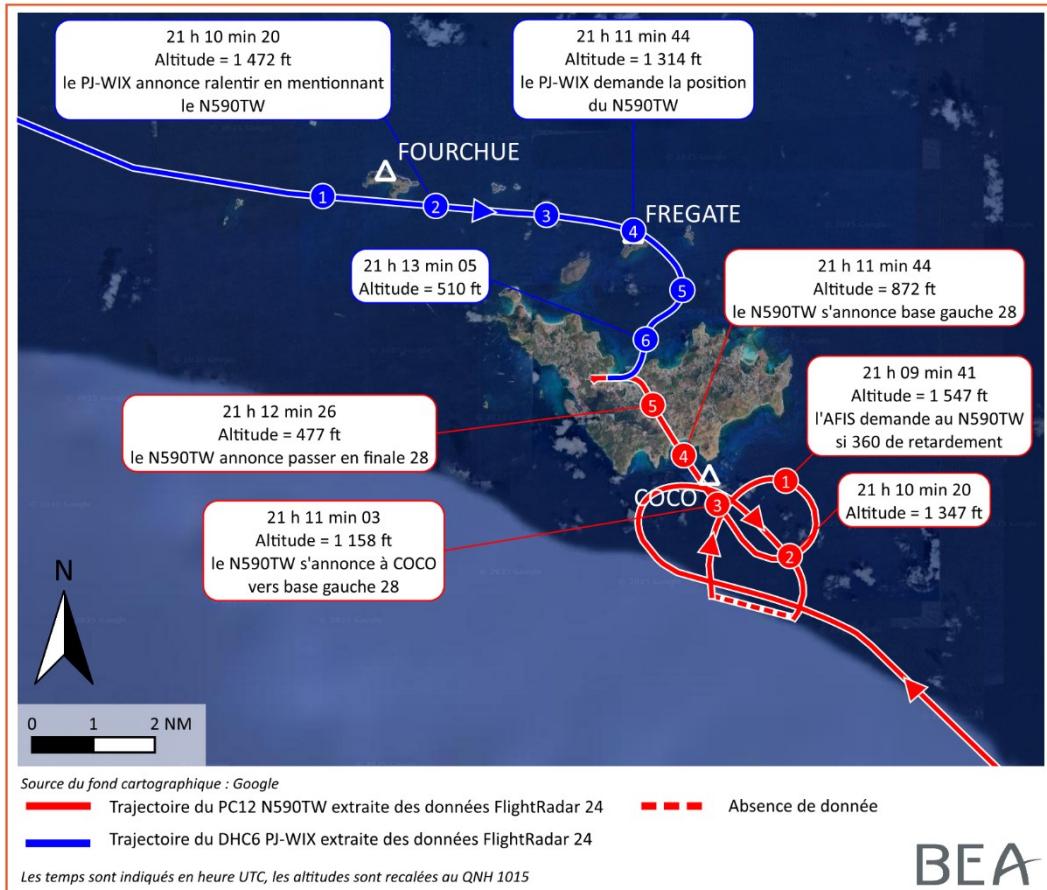
Figure 1 : trajectoires – plan large (Source : BEA)

À partir de 21 h 07, l'équipage du N590TW réalise des manœuvres de retardement au sud du point COCO (voir **Figure 1**, point ①) en raison d'un trafic précédent en cours d'approche pour atterrir en piste 28. Au même moment, l'équipage du PJ-WIX approche FOURCHUE. L'agent AFIS informe les deux équipages de leur position respective dans la séquence d'approche. L'équipage du PJ-WIX indique qu'il ralentit en mentionnant le N590TW (point ②).

À 21 h 11 min 03 (point ③), l'équipage du N590TW s'annonce au point COCO pour une approche main gauche vers la piste 28.

À 21 h 11 min 44, l'équipage du PJ-WIX demande la position du N590TW. L'équipage du N590TW s'annonce en base main gauche (point ④) puis, à 21 h 12 min 26, annonce virer en finale 28 (point ⑤).

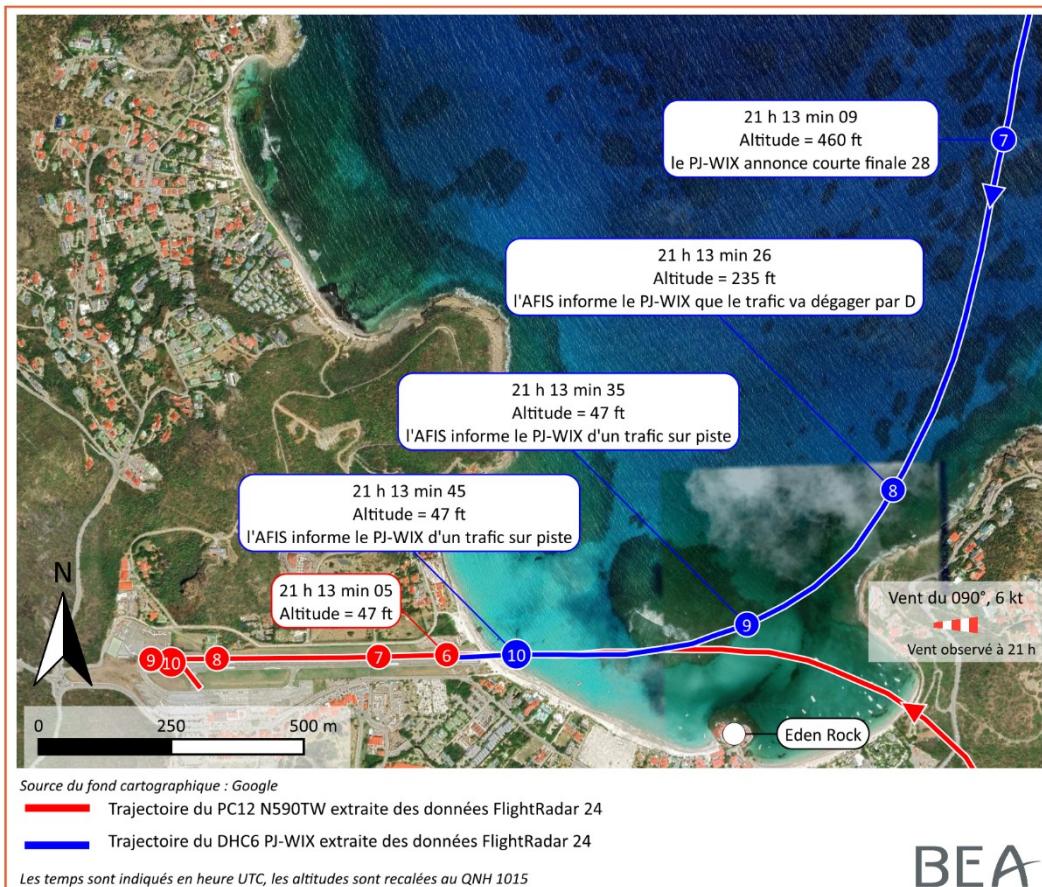
Figure 2 : trajectoires – plan resserré (Source : BEA)

À 21 h 13 min 05, l'équipage du N590TW atterrit sur la piste 28 (voir **Figure 2**, point ⑥). Quatre secondes plus tard, l'équipage du PJ-WIX s'annonce en courte finale. À ce moment-là, il est en fin d'étape de base main droite pour la piste 28 (point ⑦).

À 21 h 13 min 26, l'agent AFIS avertit l'équipage du PJ-WIX alors en train de virer vers l'approche finale (point ⑧) qu'un trafic<sup>4</sup> doit dégager par la bretelle « D »<sup>5</sup> (« *caution traffic has to vacate by D* »). L'équipage du PJ-WIX n'accuse pas réception. En fin de roulement, sans émettre de message sur la fréquence, l'équipage du N590TW se déporte sur la bande revêtue située à droite de la piste (voir § 2.2.1), effectue un demi-tour par la gauche puis commence à remonter la piste.

À 21 h 13 min 35, l'agent AFIS avertit une nouvelle fois l'équipage du PJ-WIX de la présence de l'avion précédent sur la piste. Le PJ-WIX arrive alors travers EDEN ROCK (point 9) qui constitue le repère au-delà duquel l'équipage ne peut plus interrompre l'approche ; l'équipage donne un coup d'alternat en guise de collationnement. L'agent AFIS répète l'information dix secondes plus tard alors que le PJ-WIX est en courte finale à 47 ft (point 10). L'équipage du PJ-WIX atterrit alors que l'équipage du N590TW remonte la piste avant de libérer par la bretelle « B ».

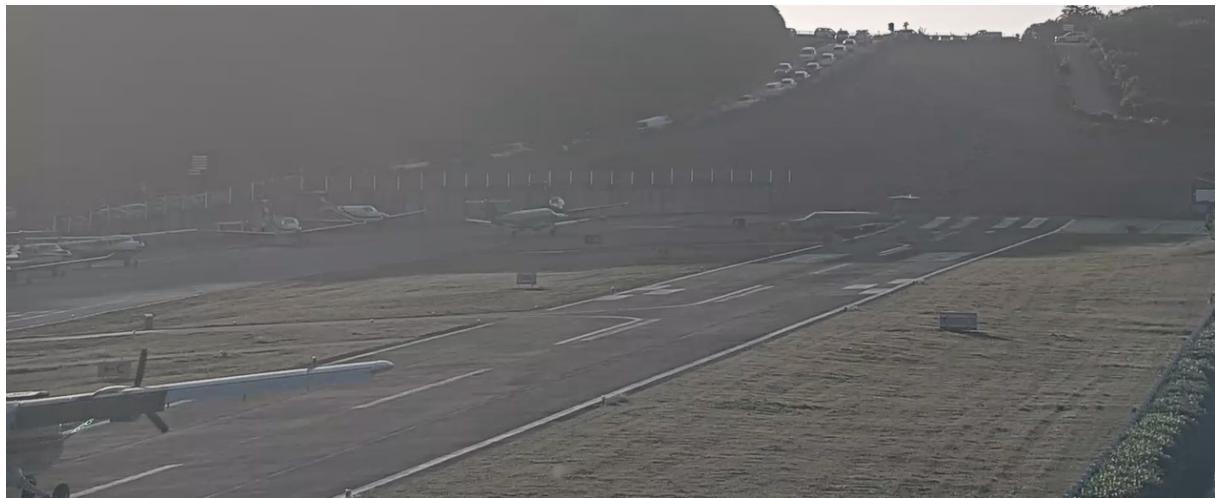
Figure 3 : image issue de l'enregistrement d'une caméra de vidéosurveillance  
(Source : Gestionnaire d'aérodrome)

Sur l'image issue de l'enregistrement d'une caméra de vidéosurveillance (voir **Figure 3**), on observe le PJ-WIX (en bas à gauche) au roulement à l'atterrissement. Il se trouve alors à environ 360 m de l'intersection avec la bretelle « B » par laquelle l'équipage du N590TW est en train de libérer la piste.
