**Accident** de l'avion BOEING - 737 - 800 - 8JP  
immatriculé **SE-RPE**  
survenu le 25 juillet 2021  
En croisière à destination de Nice

<b>Heure</b>	à 18 h 36 <sup>1</sup>
<b>Exploitant</b>	Norwegian Air Sweden
<b>Nature du vol</b>	Transport commercial de passagers
<b>Personnes à bord</b>	Commandant de bord (PF <sup>2</sup> ), Copilote (PM <sup>3</sup> ), 4 Personnels navigants commerciaux (PNC), 180 passagers
<b>Conséquences et dommages</b>	Un PNC gravement blessé, un PNC blessé

**Turbulences en croisière, blessure grave d'un membre  
d'équipage de cabine, atterrissage d'urgence à destination**

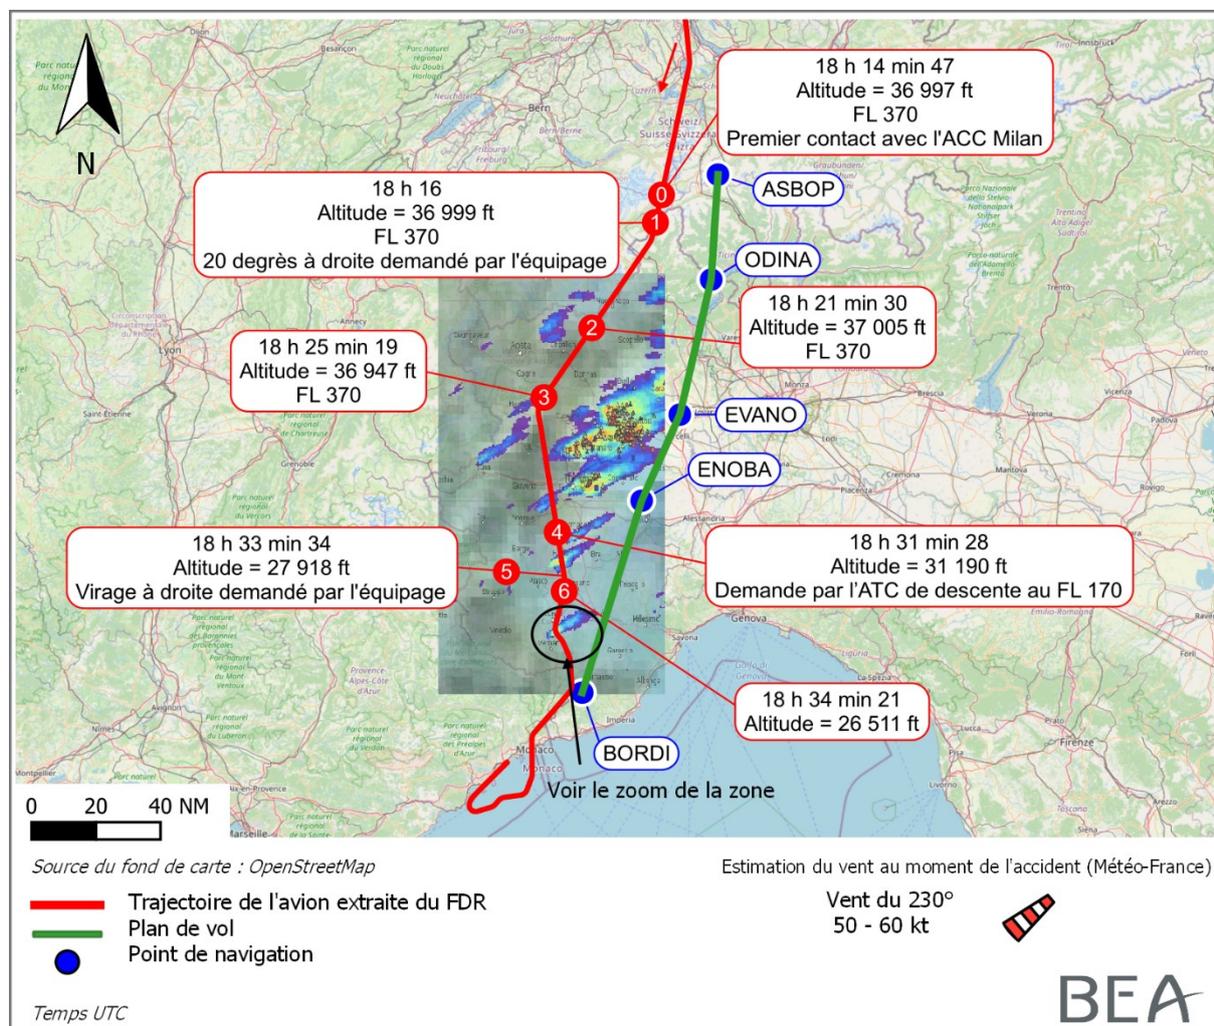
À 18 h 14 min 47, l'équipage contacte le centre en route de la navigation aérienne de Milan (ACC Milan) et s'annonce au cap 195° en cours d'évitement de cellules orageuses (voir Figure 1, point ①). L'avion est alors au niveau de vol 370 (FL 370).

À 18 h 16, l'équipage demande l'autorisation de prendre 20 degrés à droite pour évitement (voir Figure 1, point ①). La demande est acceptée par le contrôleur.

Au premier contact avec ce secteur à 18 h 26 min 09, l'équipage est autorisé à descendre au FL 310 puis au FL 270 et enfin au FL 170 avec une demande du contrôleur d'atteindre ce niveau avant BORDI (voir Figure 1, point ④).

À 18h 33 min 34, l'équipage demande à l'ACC Milan s'il peut prendre 20° à droite pour évitement (voir Figure 1, point ⑤). Le contrôleur l'y autorise et lui demande de stopper la descente au FL 210.

Figure 1 : trajectoire de l'avion superposée sur l'image radar de 18 h 40<sup>8</sup> de Météo-France

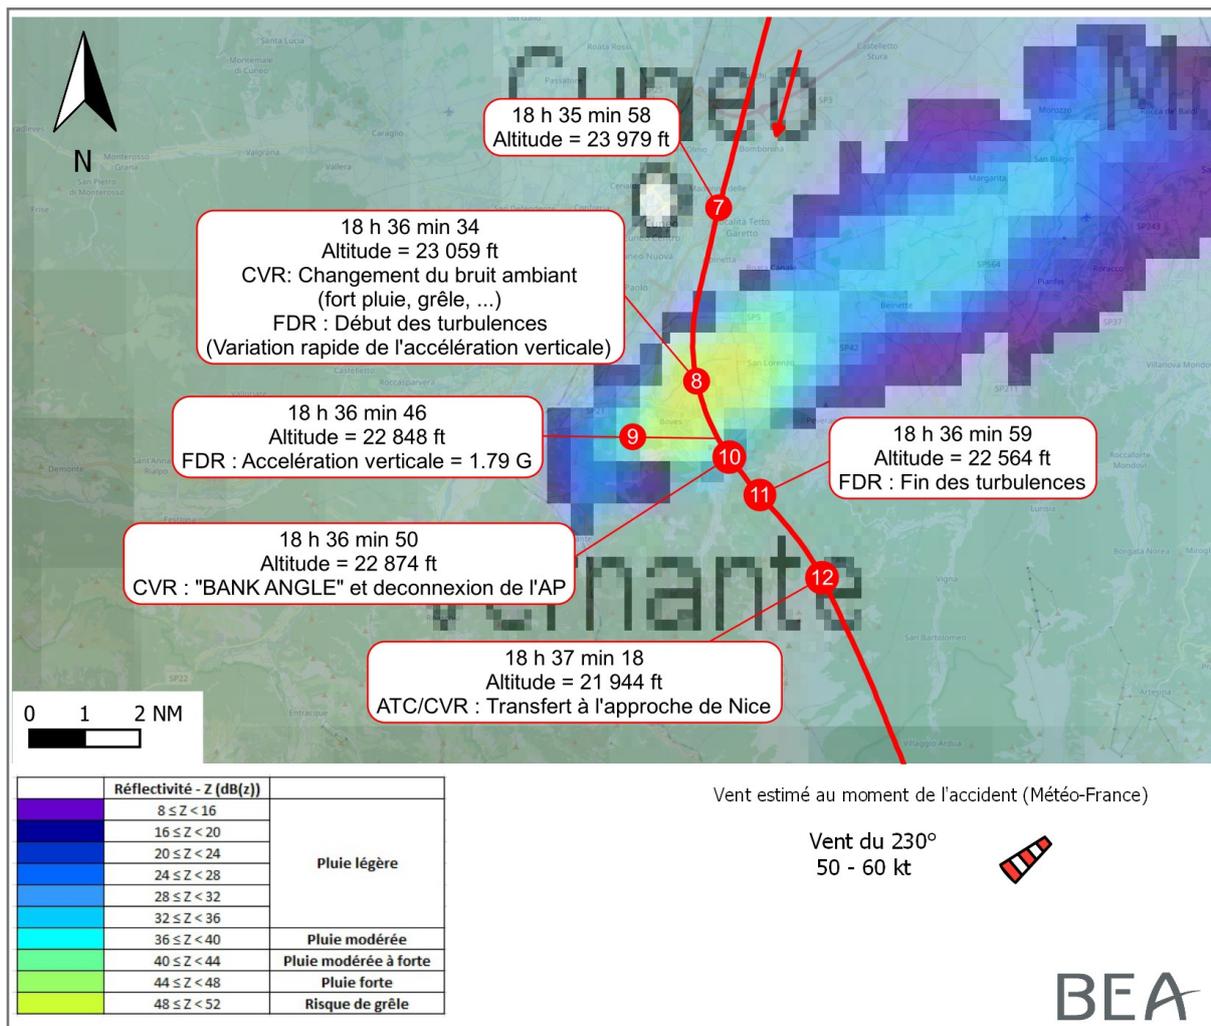
À 18 h 34 min 21, le contrôleur demande à l'équipage sur quelle distance il souhaite garder ce cap<sup>4</sup> (voir Figure 2, point ⑥)<sup>5</sup>. L'équipage répond qu'il lui faut encore 10 NM.

À 18 h 35 min 58, l'équipage indique au contrôleur qu'il peut faire route vers le point BORDI (voir Figure 2, point ⑦). Le contrôleur l'y autorise et lui demande de descendre au FL 170 afin d'être à ce niveau au point BORDI. L'équipage collationne.

Pendant ce temps, le PF annonce « *engine anti-ice on* ». Une seconde plus tard, un changement du bruit ambiant survient (voir Figure 2, point 8), similaire à de fortes précipitations s'abattant sur les pare-brises du poste de pilotage.

À 18 h 36 min 46 (voir Figure 2, point 9) l'accélération verticale enregistrée<sup>7</sup> atteint + 1,79 g, descend à 0,38 g dans la seconde suivante et remonte à + 1,52 g dans les deux secondes qui suivent.

À 18 h 36 min 50, l'angle de roulis atteint un maximum de 35,5°. L'annonce vocale synthétique « BANK ANGLE » se déclenche. Le PF déconnecte le pilote automatique (voir Figure 2, point 10). L'accélération verticale diminue à 0,27 g puis dans les 2 secondes suivantes remonte à 1,67 g. Durant cette phase de deux secondes, la vitesse diminue de 272 kt à 250 kt.

À 18 h 36 min 59, les turbulences cessent (voir Figure 2, point 11)

Figure 2 : zoom sur la trajectoire au moment de l'accident.

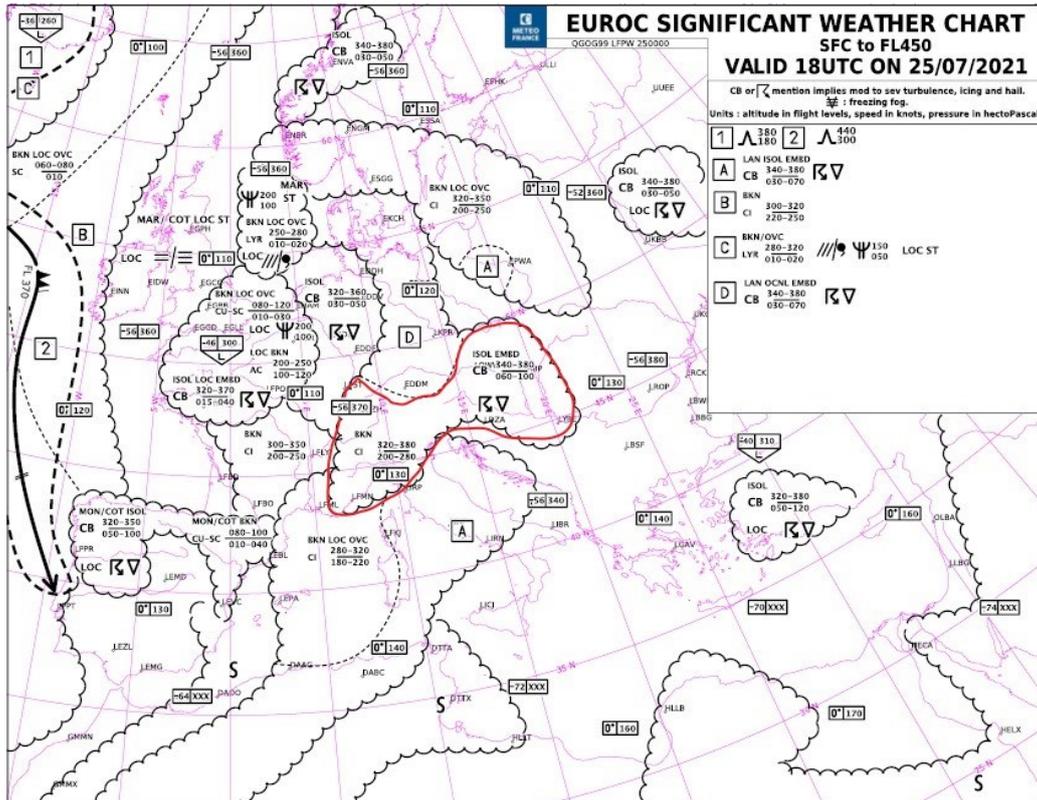
Figure 3 : carte TEMSI valide à 18 h (source : Météo-France)

La zone entourée en rouge sur la carte TEMSI, comprend le lieu de l'accident, et indique :

- des CB isolés, base FL 060 – FL 100, sommet FL 340 – FL 380 ;
- un ciel voilé par des cirrus de base FL 200 - FL 280, sommet FL 320 - FL 380 ;
- une isotherme 0 °C au FL 130

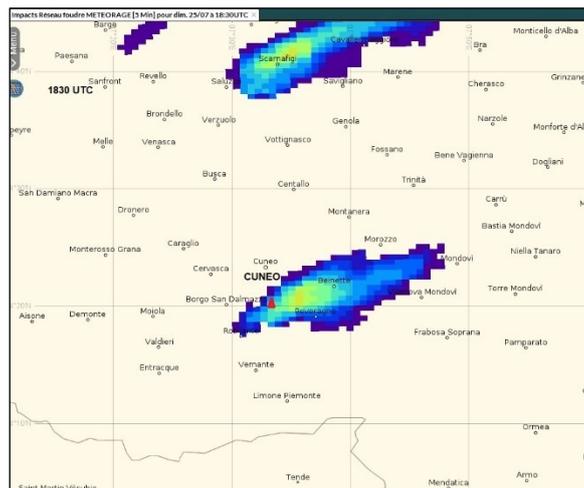
**Figure 4 : situation à 18 h 30 (Source : Météo-France)**

Le triangle rouge indique la position de l'accident - Carrés de 40 km de côté

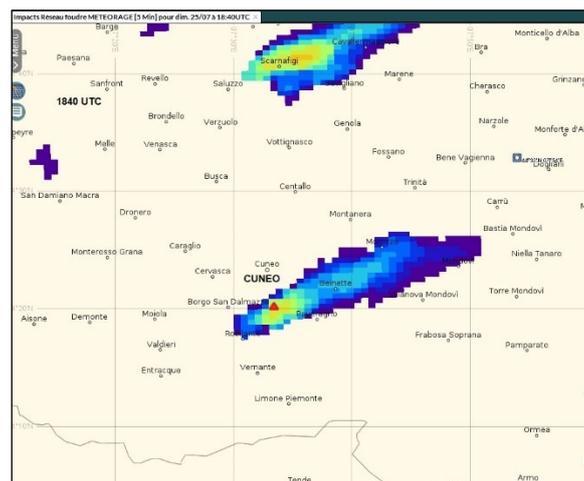
**Figure 5 : situation à 18 h 40 (Source : Météo-France)**

Le triangle rouge indique la position de l'accident - Carrés de 40 km de côté

La zone de forte convection s'est légèrement déplacée vers l'ouest, en contre-flux par rapport au vent de sud-ouest et se trouvait juste au-dessous du lieu de l'accident. Les averses y étaient modérées à fortes. Aucun impact de foudre n'y a été détecté, mais cette situation est généralement source de cisaillements de vent et de turbulences fortes.

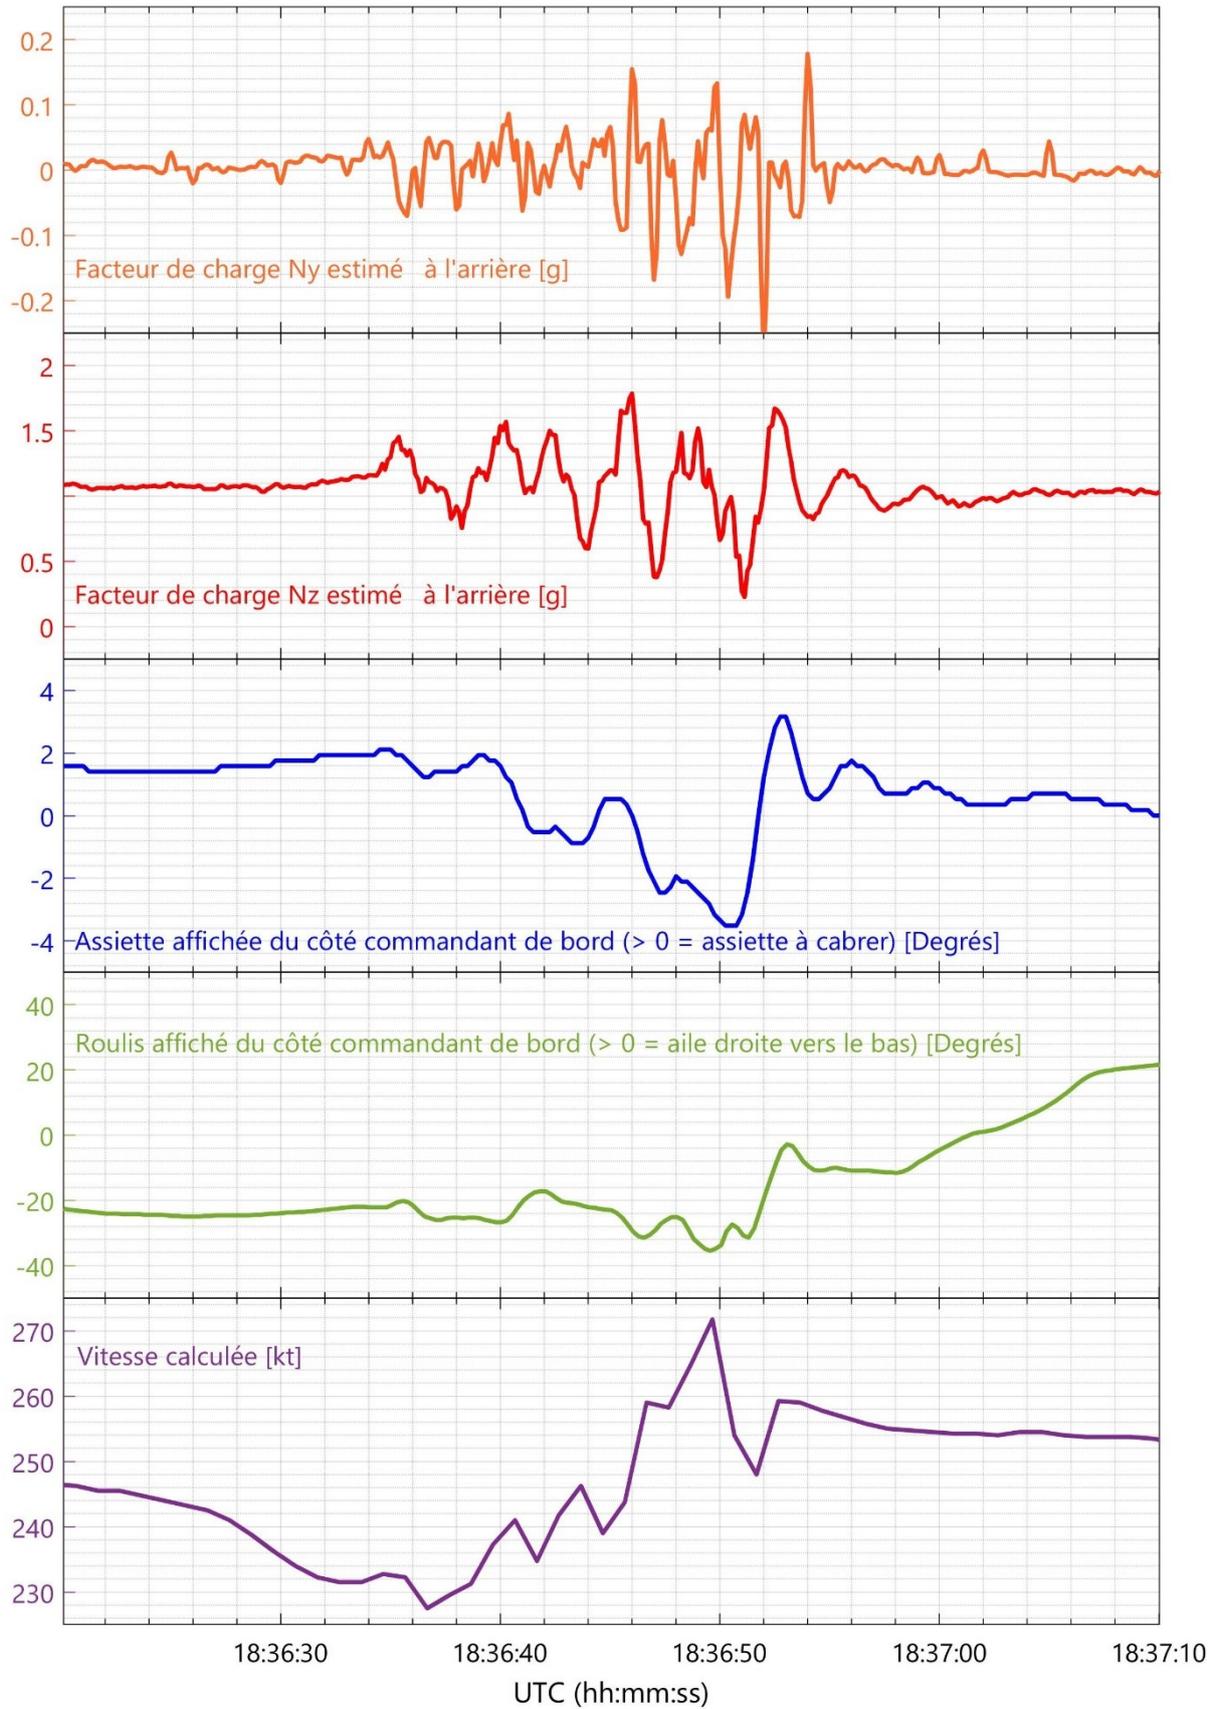
À partir de 18 h 36 min 34, les valeurs enregistrées des facteurs de charge présentent des variations importantes durant vingt-cinq secondes. Au cœur de cette phase, les variations du facteur de charge vertical ont atteint des amplitudes importantes pendant une période d'environ sept secondes<sup>9</sup>. Les facteurs de charge subis au niveau du siège PNC à l'arrière ont été estimés. Ils figurent dans le tableau suivant (les valeurs extrêmes atteintes ont pu être plus importantes) :

Figure 7 : courbes de paramètres enregistrés lors de la traversée de la zone de turbulences (Source : BEA)
