**Accident** survenu au BOEING - 737 - 400  
**immatriculé TF-BBM**  
**le 20 novembre 2022**  
**à Paris-Charles de Gaulle (95)**

Heure	21 h 32 <sup>1</sup>
Exploitant	Bluebird Nordic (Islande)
Nature du vol	Transport commercial de fret
Personnes à bord	Commandant de bord et copilote
Conséquences et dommages	Avion fortement endommagé

**Mouvement incontrôlé de l'avion lors d'une opération de repoussage, heurt d'infrastructures**

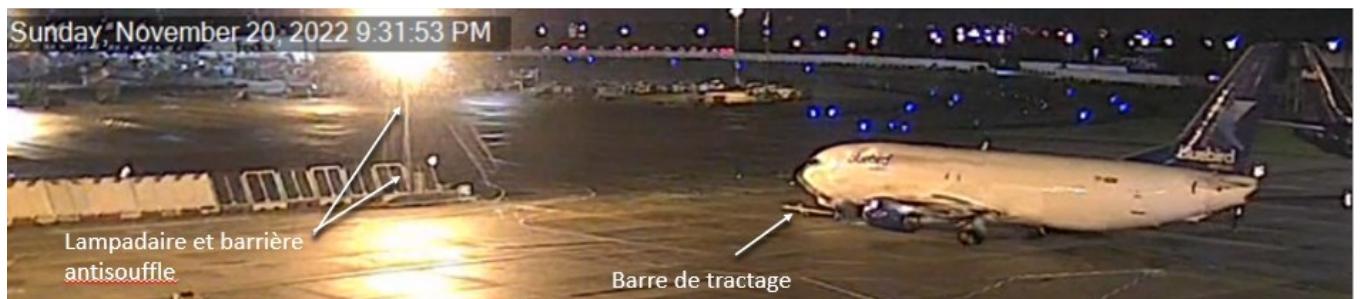
Après le décrochage de la barre du tracteur, l'agent au casque constate que l'avion avance avec la barre toujours connectée sur le train avant. Il ne lui est plus possible de reconnecter la barre au tracteur et il demande à plusieurs reprises à l'équipage d'appliquer le frein de parc. Ce dernier lui répond que le frein de parc est activé et qu'il ne peut pas freiner. Le tracteur et l'agent au sol parviennent à s'éloigner tandis que l'avion accélère (la vitesse maximale enregistrée est de 12 kt). La barre de tractage et la broche de blocage de la direction étant toujours en place sur le train avant, l'équipage ne parvient pas à diriger l'avion qui heurte le mât d'un lampadaire et une barrière anti-souffle avant de s'immobiliser.

Figure 1 : extrait de l'enregistrement de vidéo surveillance juste avant la collision  
(Source : FEDEX)

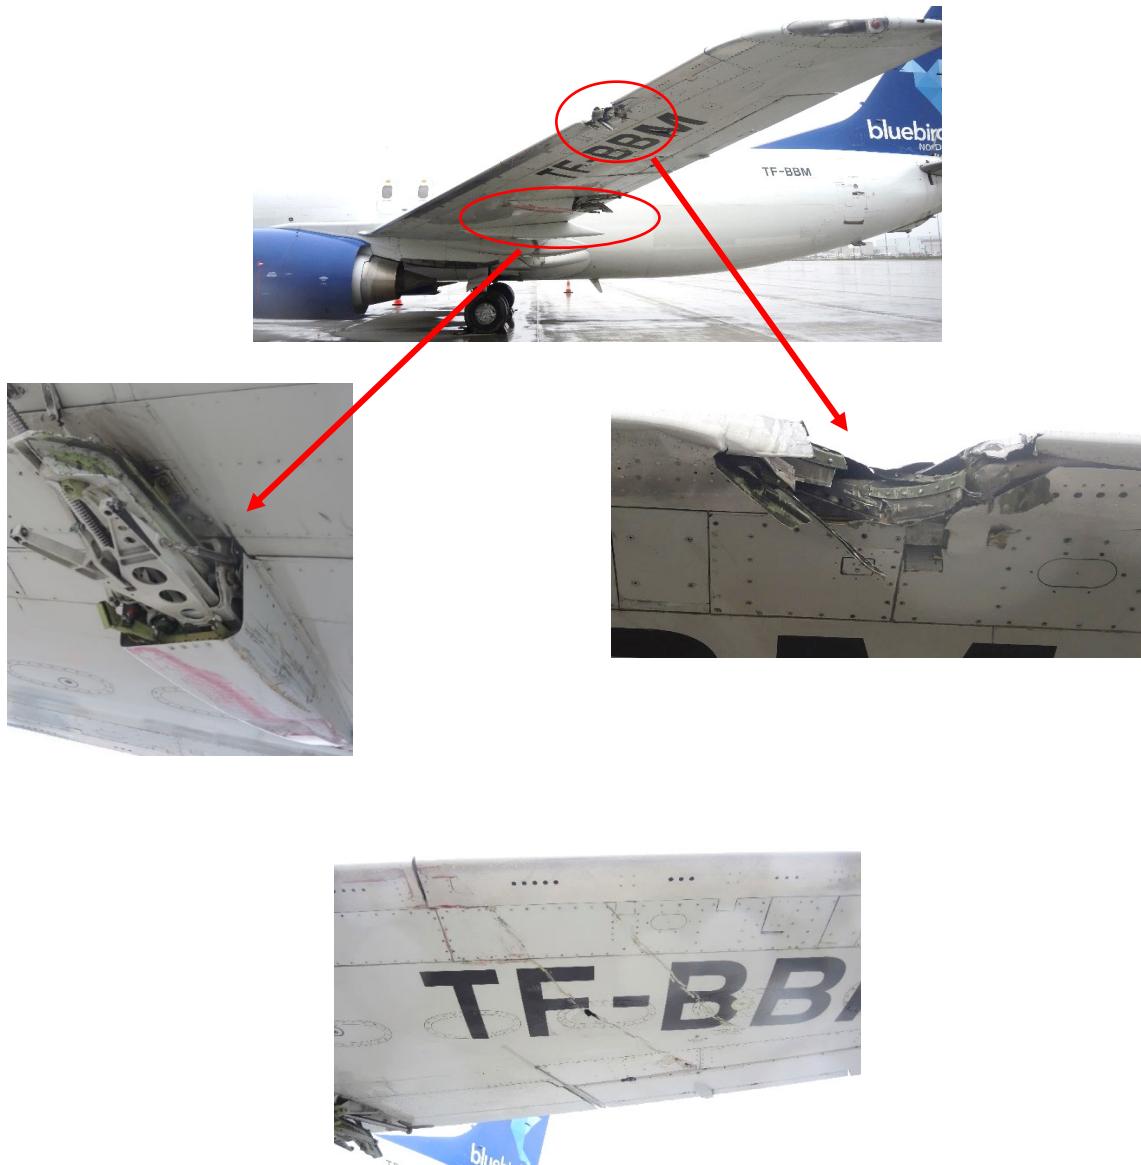
Les endommagements sont localisés sur l'aile gauche.

Figure 2 : endommagements sur l'avion (Source : BEA)

Après la collision avec le lampadaire et la barrière anti-souffle, l'avion s'est immobilisé. L'équipage a observé une fuite importante de carburant en provenance du réservoir de l'aile gauche, a demandé l'assistance des services de lutte incendie puis a coupé tous les systèmes électriques afin d'éviter un incendie.

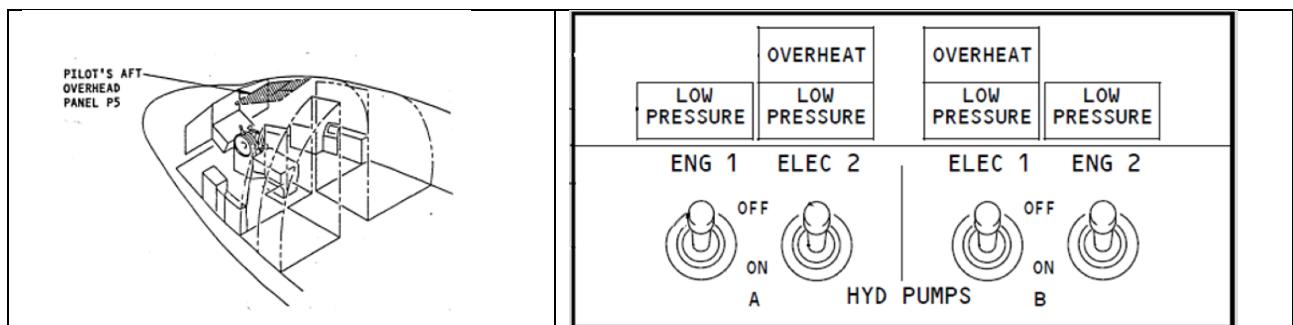
*Figure 3 : panneau P5 de contrôle des circuits hydrauliques A et B (Source : Boeing)*

système B sur « ON ». Il ajoute que, puisque le moteur n°2 n'était pas démarré, beaucoup de voyants étaient rouges et qu'il n'a pas prêté attention à l'état des voyants de basse pression des pompes des systèmes A et B (voir **Figure 3**, panel 5). Il précise également qu'il n'a pas vérifié l'indicateur de pression des systèmes A et B (voir **Figure 4**, panel 2) ni l'indicateur de pression de l'accumulateur (voir **Figure 5**).

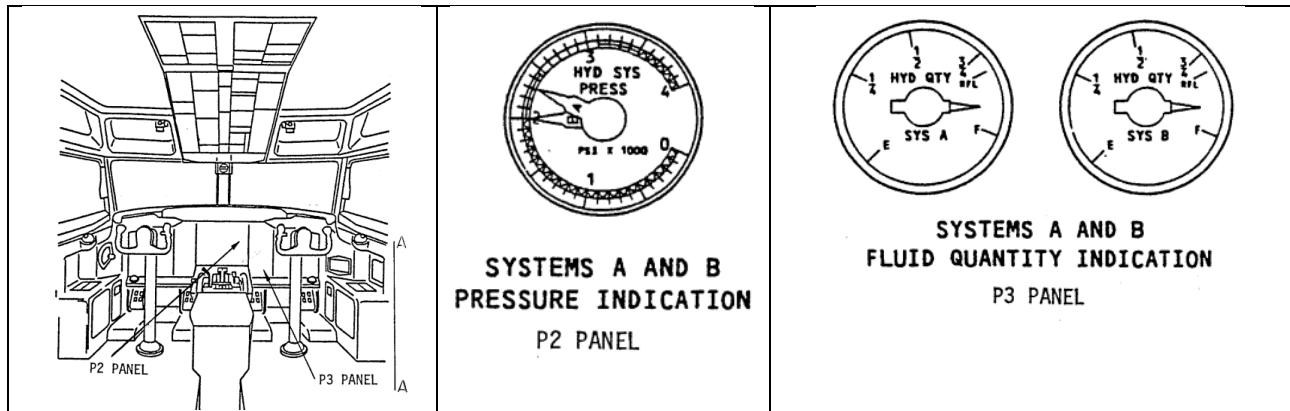
Figure 4 : indicateurs de pression et de quantité de fluide dans les circuits hydrauliques A et B (Source : Boeing)

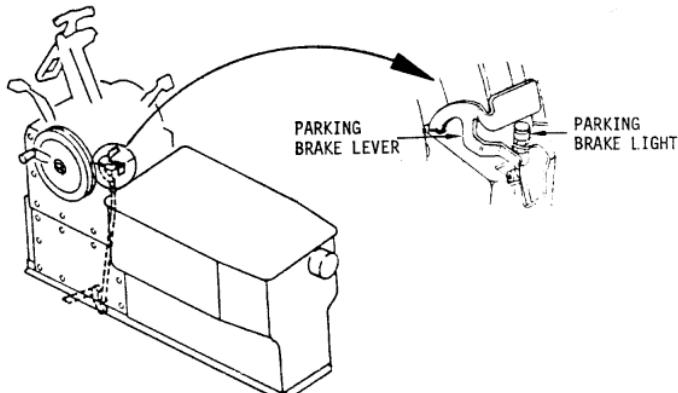
Figure 6 : poignée du frein de parc (Source : Boeing)

Ce voyant est associé à la position de la poignée et ne confirme pas la mise sous pression du système du frein de parc.

À la fin du repoussage et avant la déconnexion de la barre de tractage, l'équipage a manœuvré la poignée du frein de parc et a considéré que celui-ci était fonctionnel en constatant l'allumage du voyant rouge associé. Du fait de la conception du système, ce voyant indique seulement que la poignée du frein de stationnement est bien positionnée pour l'application du frein, mais ne garantit pas la mise sous pression du système de freinage. L'équipage explique qu'il n'a pas vérifié la bonne pressurisation du circuit hydraulique B à une valeur minimale de 2 800 psi et n'a pas prêté attention aux voyants lumineux indiquant une pression basse dans les différents circuits et dans l'accumulateur.
