Accident du BAe 146-200QT immatriculé EC-ELT

survenu le 19 mars 2010
à Rennes Saint-Jacques (35)

Connexion inversée des transducteurs de vitesse de roues du train principal droit, rupture du balancier de roue du train principal droit

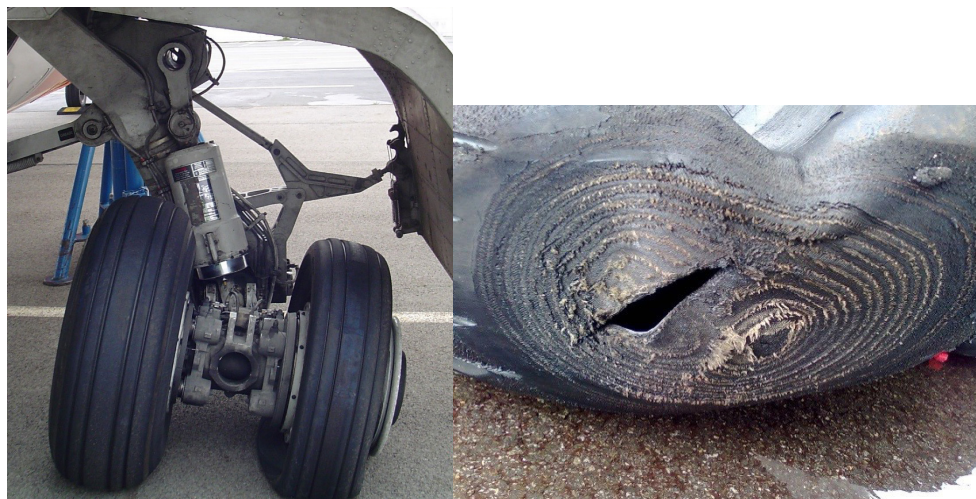
Le pneu de la roue extérieure du train d'atterrissage principal droit est éclaté. Il présente des traces d'un méplat. Aucun des pneus ne présente de signe d'usure excessive.

Figure 1 : Vue depuis l'arrière de l'avion du train d'atterrissage principal droit et vue d'une partie du pneu de la roue extérieure de ce train

Trois semaines plus tard, au roulement à l'atterrissage, les ajustements inversés de pression hydraulique par le système antiskid lors du freinage ont probablement entraîné un blocage de la roue extérieure du train d'atterrissage droit puis un méplat sur le pneu qui s'est perforé. Dans ces conditions, pendant le demi-tour pour rejoindre la voie de circulation, le balancier s'est rompu en raison de charges au-delà de celles prévues par les spécifications de certification pour des virages lors de roulage avec un pneu dégonflé.

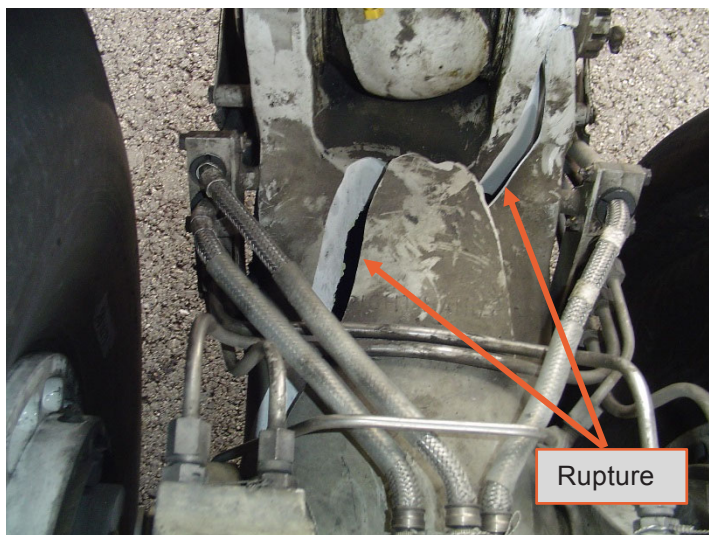
Le balancier de roue du train principal droit s'est rompu selon un mécanisme ductile⁽⁶⁾. Il n'y a aucun signe de fissuration progressive sur les surfaces.

Figure 2 : Vue de dessus de la rupture du balancier de roue du train d'atterrissage droit

L'examen du train d'atterrissage droit a révélé que le faisceau de câbles électriques du transducteur de vitesse du système antiskid était installé de manière incorrecte. Le transducteur de la roue intérieure était connecté à la roue extérieure et celui de la roue extérieure à la roue intérieure. En raison de cette connexion croisée des transducteurs de vitesse de roue, les systèmes de régulation de pression disposaient de la vitesse de la roue intérieure au lieu de celle de la roue extérieure, et réciproquement.

Lors de l'utilisation des freins par les membres d'équipage, les ajustements de pression hydraulique du système antiskid étaient inversés pour les roues du train d'atterrissage droit, et donc inefficaces. Ces ajustements de pression hydraulique ont eu pour conséquence de générer un moment de rotation au niveau du balancier de roue.

Des conditions de charge en torsion (freinage et roulage avec pneu dégonflé) sont prévues dans les spécifications de certification (CS25.511) et prises en compte lors de la conception. Au cours de l'accident, les limites relatives aux spécifications de certification pour un virage avec un pneu dégonflé ont été dépassées, sans possibilité d'évaluer la différence.

L'organisme de maintenance X-Airservices a réalisé des tests pour tous les avions dont le faisceau de câbles électriques avait fait l'objet d'un remplacement. Il a également été rappelé aux mécaniciens d'appliquer les procédures du manuel de maintenance.

- un avertissement relatif à la vérification du balancier lors du remplacement d'un pneu dégonflé a été ajouté ;
- les informations sur le câblage des transducteurs de vitesse des roues des trains d'atterrissage ont été détaillées ;
- le test du système Antiskid a été modifié à la suite d'un incident survenu en 2018 et demande de vérifier de manière simultanée les deux roues extérieures du train d'atterrissage principal puis les deux roues intérieures.
